# Besiktningsprotokoll

Anticimex Försäkringsbesiktning i samarbete med Fastighetsbyrån

| Fastighetsbeteckning:<br>Käringön 1:270 | |

| Besiktningsdatum:<br>2025-12-16 | Protokollnummer:<br>69410406 |

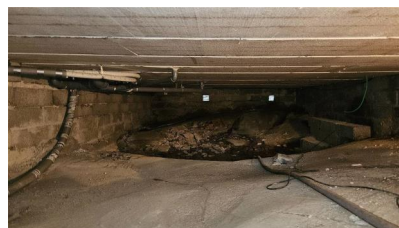
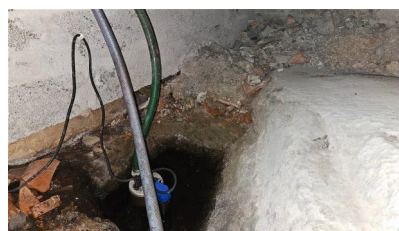
Krypgrund med installerade pumpar med nivåvakt.

I husets krypgrund finns installerade pumpar.

Syftet med denna installation är att pumpa ut fritt vatten som av naturlig anledning tar sig in i grunden och inte går att avvärja på annat sätt.

Konstruktionen som sådan ( bjälklaget ) är byggt med fuktsäkra material och inte direkt skadebenägen för fukt.

Kontrollera att dessa pumpar och dess nivåvakter fungerar som de ska regelbundet.

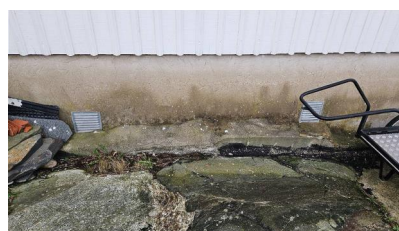
Ett par sprickor finns i sockelns puts.  
- Dessa bedöms som mindre brist.

Fuktskyddet ( Platonmatta med överkantlist ) ligger delvis ovan markytan och UV-ljus kan öka åldrandet på plasten och bör därför skyddas / döljas.

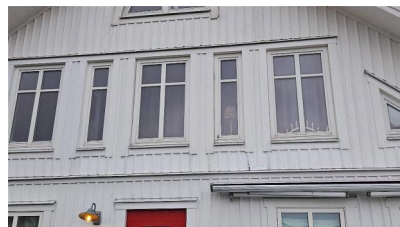
Ett antal panelbrädor har mindre skador i form av torrsprickor.

I samband med fönsterbyte / underhåll rekommenderas att de skadade panelbrädorna byts ut.

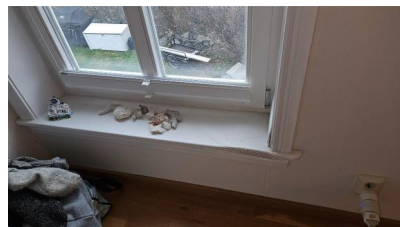
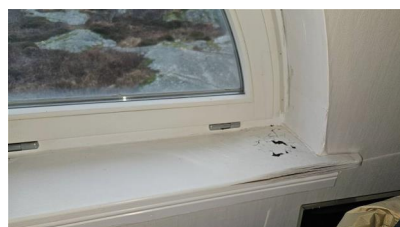
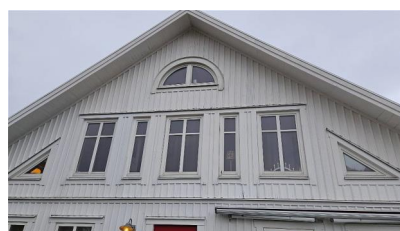
Rötskador finns i fönster på övre plan och formförändringar och förhöjda fuktvärden på invändiga fönsterbänkar.

Rötskadorna kan bero på olika saker, exempelvis bristfälligt underhåll, bakfall på fönsterbleck, målning, skruvar och beslag etc.

Viktigast är att åtgärda och byta de övre fönstren och passa på att byta intilliggande fasadpanel. De som utför åtgärden bör samtidigt kontrollera underliggande konstruktion, så de inte har tagit skada.

Vi rekommenderar en fördjupad undersökning för att bedöma orsak och omfattning av skador på fönster och fasad.

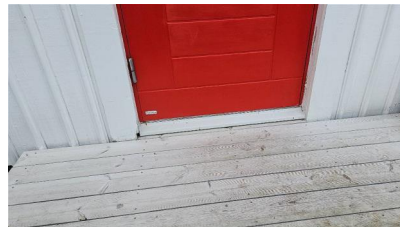
Tröskelbleck är något otät vid infästningar och dörrbladet lite formförändrat av fukt i nederkant.

Eftersom tröskelblecken är otäta finns risk att vatten rinner in bakom. Vilket i sin tur kan leda till fuktskador i underliggande konstruktion.

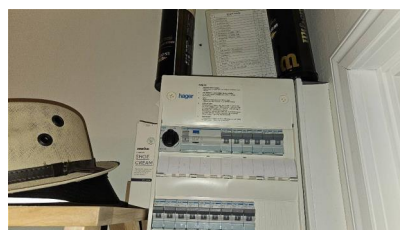
El-centralen har jordfelsbrytare.

Jordfelsbrytare finns installerad vid elcentralen.

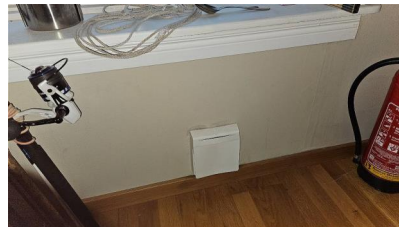
Väggen har vid tilluftsventiler ytliga fläckar som beror på lokal kondensation kondensation. Ventilen stod fullt öppen och kan stängas något. Det kan möjligtvis vara bra att montera en utvändig stormkåpa som minskar risken för ökat lufttryck / vindhastighet och beror också på variationer på invändig lokal ytemperatur i området intill ventilen. Liknande avvikelse finns vid ventil på övre plan på golv / vägg.

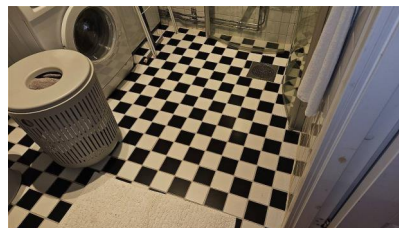
Golvlutning.

Golvfall mot golvbrunnen utanför duschzonen är bristfälligt utfört. I utrymmet finns en golvbrunn.

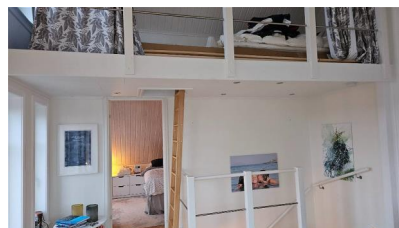
Skyddsräcken för trappa och loft är ej utformat med tillräckligt fallskydd. Trappan till loft är brant.

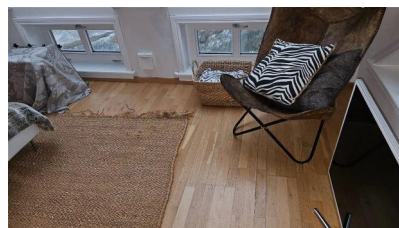
Tidigare ägare lät entreprenör åtgärda läckage vid takfönster. Kvarvarande formförändring förekommer på parkettgolv.

Golvet har utsatts för tidigare fuktproblem via läckande takfönster och är åtgärdat av fackmän sedan en tid tillbaka. Se lämnade upplysningar.

Formförändringar förekommer på golvet.

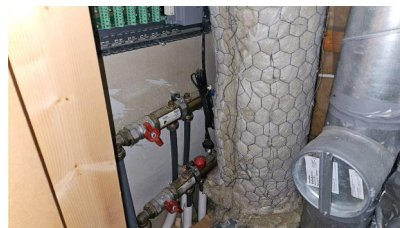
Rörslits saknar vattentät botten.

En rörslits ska ha en vattentät botten och vara försedd med skvallerrör. När det saknas ökar risken för att ett läckage inte upptäcks i tid. Det kan leda till fuktskador i omkringliggande konstruktioner.
