# Besiktningsprotokoll

Anticimex Försäkringsbesiktning i samarbete med Fastighetsbyrån

| Fastighetsadress:<br>Dalskogsvägen 188 | |

| Besiktningsdatum:<br>2025-12-16 | Protokollnummer:<br>69452089 |

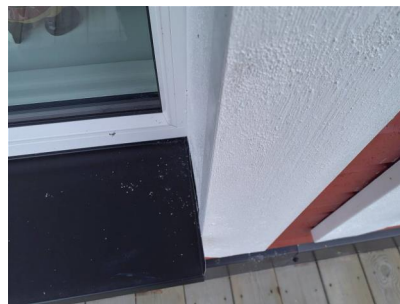
Vissa fönsterbleck är otäta vid infästningar.

Eftersom fönsterblecken är otäta finns risk att vatten rinner in i väggen vilket i sin tur kan leda till fuktskador i väggkonstruktionen.

Rekommenderar att se över tätning av fönsterbleck.

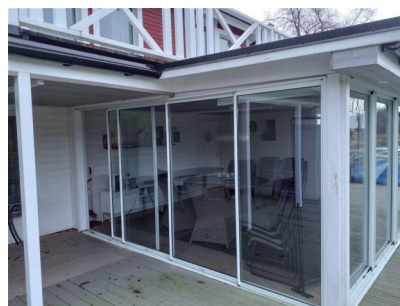
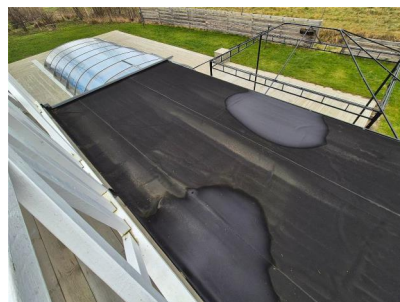
Enligt uppgift kan det droppa in vatten i uterum vid ogynnsamt väder.

Detta kan i värsta fall leda till fuktskada på sikt.

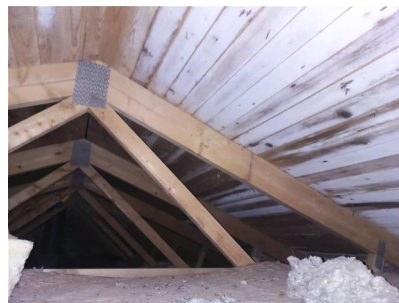
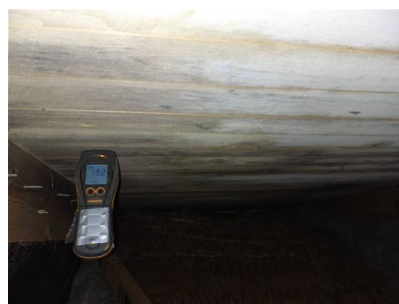
Vid kontroll av vinden har fuktvärden över kritisk fuktnivå för mikrobiell tillväxt uppmätts, samt finns mikrobiell påväxt på underlagstak.

Fuktkvoten i underlagstak/takbjälkar uppmättes till 19 %.  
Risk för mikrobiell tillväxt föreligger om fuktkvoten överstiger 17%.

Den upptäckta mikrobiella påväxten på underlagstaket är ett tecken på att vinden har tillförts eller tillförs fukt inifrån bostaden. Observera att besiktning av bostadens ventilationssystem inte har ingått i uppdraget.

Vinden är endast besiktad från vindsluckan då ingen landgång finns över isolering.

För att komma tillrätta med detta kan fukttillförseln inifrån bostaden behöva minskas. Det kan göras genom att ventilationen i bostaden förbättras samt att eventuella otätheter i vindsbjälklaget (tak-/väggvinklar, taklucka med mera) tätas. Läs Anticimex faktablad om ouppvärmda vindsutrymmen för tips och råd.

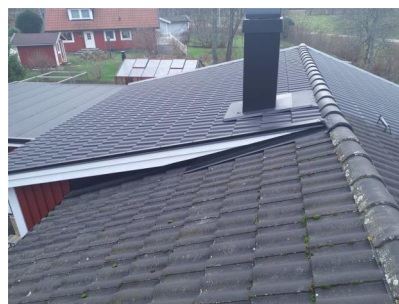
Inget att notera.

Tak besiktat från takstege.

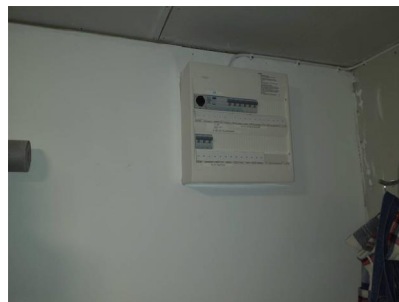
El-centralen har jordfelsbrytare.

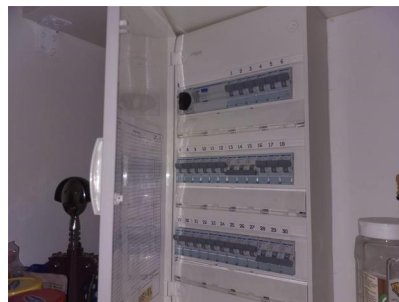
El-centralen har jordfelsbrytare.

Vid stickprovskontroll av jordade eluttag noterades inga avvikelser.

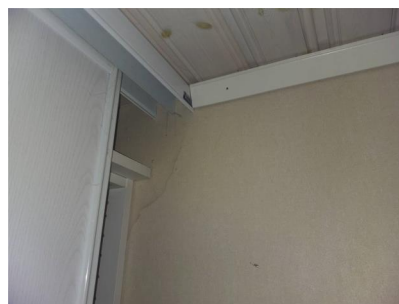
Äldre fuktfläck på vägg, fuktindikering utan anmärkning.

Detta är numera åtgärdat av fackmän med ny utvändig plåt enligt upplysning på plats.

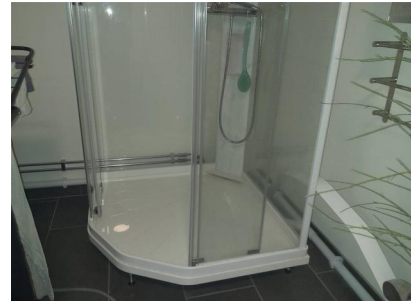
Golvbrunn finns inte i utrymmet.

I denna typ av utrymme bör en golvbrunn finnas. Avsaknaden utgör en ökad risk för fuktskador i omkringliggande konstruktioner.

Fuktindikering utan anmärkning.

Vid stickprovskontroll av jordade eluttag noterades inga avvikelser.
