# Besiktningsprotokoll

Anticimex Försäkringsbesiktning i samarbete med Fastighetsbyrån

| Fastighetsadress:<br>Hermelinsvägen 2 | |

| Besiktningsdatum:<br>2025-12-16 | Protokollnummer:<br>69457910 |

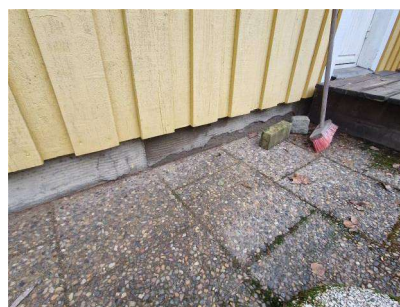
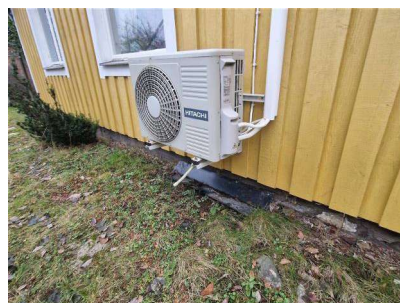
Putssläpp finns i sockel/betongplatta.

Växter finns i anslutning till byggnaden.

När det finns rabatter och växter nära byggnaden finns risk att fukt stannar kvar i väggarna. Detta kan i sin tur orsaka invändiga fuktskador. Växternas rötter kan också skada grundmuren och sätta dräneringsledningen ur funktion.

Kondensvatten från luftvärmepumpens utedel leds inte bort från husgrunden.

Detta medför ökad risk för att vatten tränger in i anslutande konstruktioner, vilket i sin tur kan leda till fuktnrelaterade skador. Observera att besiktning av byggnadens värmesystem eller värmepumpen inte har ingått i uppdraget.

Vi rekommenderar en fördjupad undersökning för att bedöma orsak och omfattning.

Området närmast huset rekommenderas att vara fritt från växtlighet.

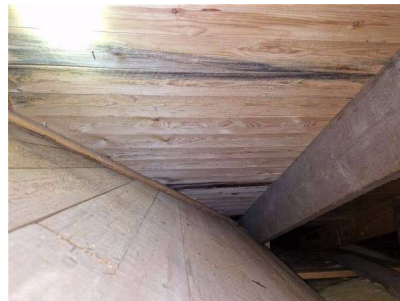
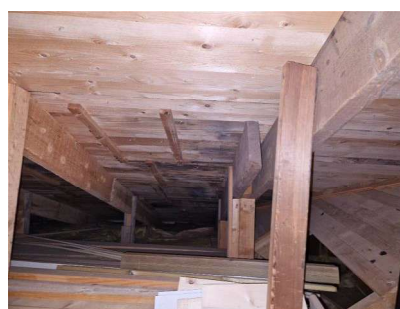
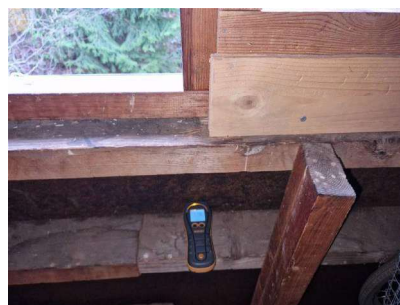
Äldre tak noteras med mossor och rost av plåtar/otätheter. Vådringsfönster har stått öppet utan skydd mot inkommande slagregn.

På vinden noteras missfärgningar mot yttertakspanel samt vid vådringsfönster vid gavlar.

Fuktkvoten uppmättes upp till 23%.

Gränsvärden för mikrobiell tillväxt.

Det finns risk för mikrobiell tillväxt om den relativa fuktigheten (RF) i den omgivande luften är över 75 %. I furuvirke motsvarar det en fuktkvot (FK) på 17 %.

Vi rekommenderar en fördjupad undersökning för att bedöma orsak och omfattning.

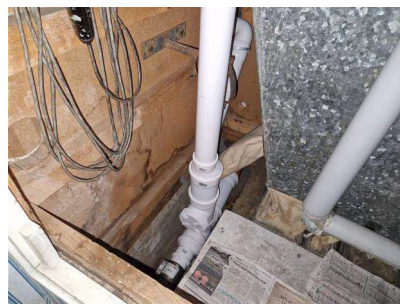
Våtutrymmet har äldre yt-/tätskikt.  
Mattsläpp finns i golv runt golvbrunn.  
Lucka finns i vägg mot pannrum, där noteras spår efter tidigare uppfuktning/fuktfläckar.

Utrymmet är äldre och har passerat tiden för sin tekniska livslängd.

Fuktindikering i utrymmet gav inga förhöjda fuktindikationer.

Renovering av utrymmet rekommenderas. Kontakta en behörig våtrumsentreprenör för en renovering. I samband med renoveringen bör omkringliggande konstruktioner kontrolleras för att upptäcka eventuella följdskador.
