**Fastighetsuppgifter**

Enigheten 5

Kråmögatan 4

| Uppdragsnummer | A35222 |

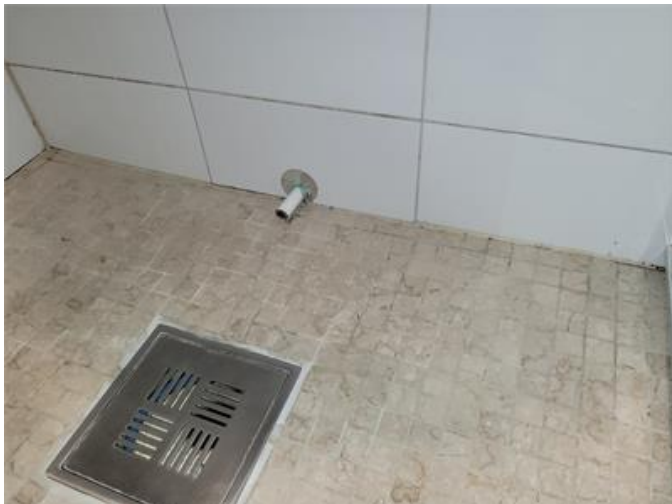
| Besiktningsresultat | | | | | |
|---|---|---|---|---|---|
| Våtrum | | X | | | <ul style="list-style-type: none"> <li>- Frånluftsventilation saknas.</li> <li>- Hela golvet lutar ej mot golvbrunnen.</li> <li>- Rör genomföringar i golv är ett avsteg från branschrekommendationerna.</li> <li>- Rör genomföring i våtzon 1 (plats för dusch) noterades.</li> <li>- Se bilder.</li> <li>- Rörinstallationer nära vägg medför ökad risk för fuktskador då rörens placering kan ha påverkat möjligheten att applicera tätskiktet på ett korrekt sätt.</li> </ul> |

Rör genomföring i dusch.

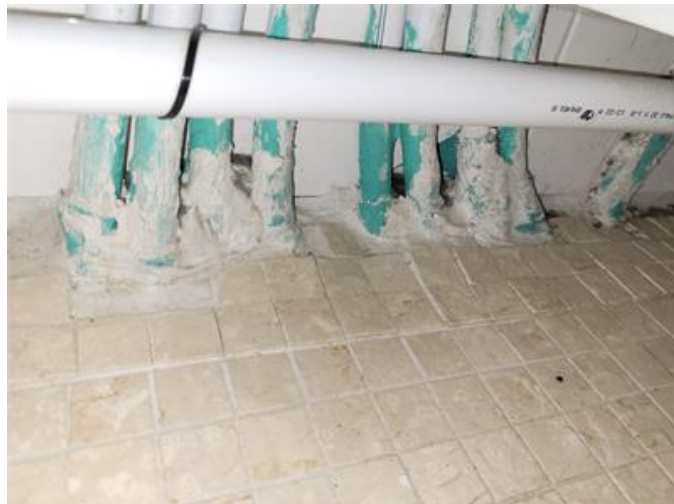
Rör genomföringar i golv nära vägg.

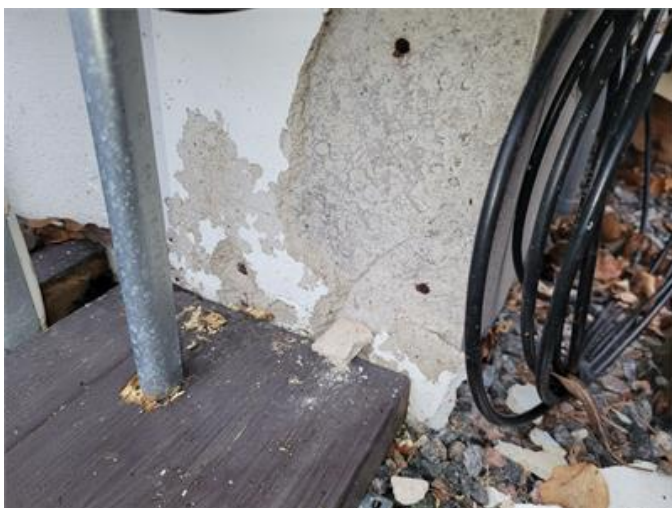
| Besiktningsresultat | | | | | |
|---|---|---|---|---|---|
| Grund | | X | | | <ul style="list-style-type: none"> <li>- lövsilar saknas på stuprör.</li> <li>- Putssläpp på grundsockeln noterades. Se bild.</li> <li>- Altandäck har underhåll/renoveringsbehov</li> </ul> |

Putssläpp på grundsockeln.
