# Besiktningsprotokoll

Anticimex Försäkringsbesiktning i samarbete med Fastighetsbyrån

| Fastighetsadress:<br>Dalgränsvägen 10 | |

| Besiktningsdatum:<br>2025-12-16 | Protokollnummer:<br>69457949 |

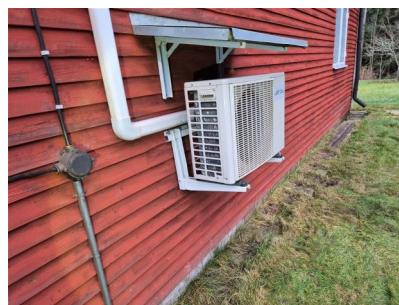
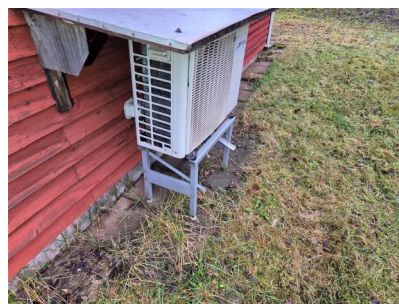
Vissa utedelar till luftvärmepumpar skapar mycket kondensvatten som hamnar mot underliggande/intilliggande fasad och sockel. Detta kan bidra till ökar fuktbelastning.

Om så är fallet även med dessa anläggningar bör man se till att leda bort vattnet. Observera att besiktning av byggnadens värmesystem eller värmepumparna inte har ingått i uppdraget.

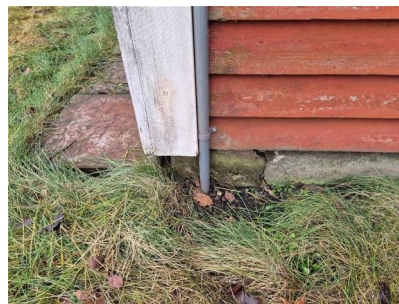
Sprickor finns i sockel.

Dessa bedöms inte ha lett till bakomliggande skador.

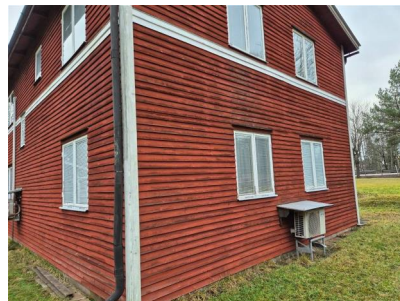
Fasadpanelen har ett varierande behov av målning/underhåll. Underhållet bör åtgärdas i närtid för att öka fasadens livslängd och förebygga skador.

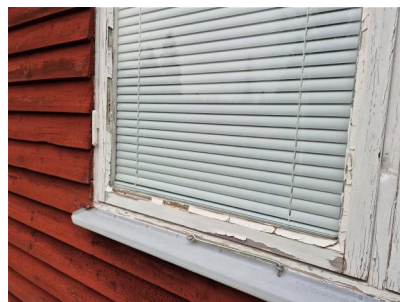
Ett varierande underhållsbehov finns på fönstren. På vissa fönster har förutom färgsläpp även glaskittet torkat/lossnat.

Fönsterbågar och fönsterkarmar där underhållsbehov finns riskerar att få fukt- och rötskador på grund av sämre vattenavvisande förmåga.

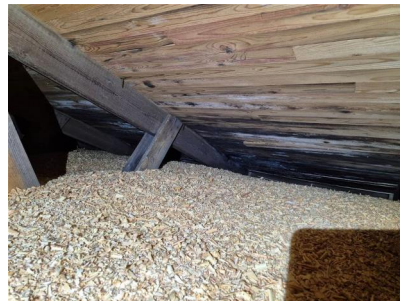
Vid kontroll av vinden har fuktvärden över kritisk fuktnivå för mikrobiell tillväxt uppmätts, samt det förekommer påväxt på underlagstaket. Fuktkvoten i underlagstak/takbjälkar uppmättes till ca 22 % (risk för mikrobiell tillväxt vid ca 17 % FK).

Påväxt på underlagstak i vindsutrymmen är vanligt förekommande och ett tecken på att vinden har tillförts eller tillförs fukt inifrån bostaden. Observera att besiktning av bostadens ventilationssystem inte har ingått i uppdraget.

För att komma tillrätta med detta kan fuktillförseln inifrån bostaden behöva minskas. Det kan göras genom att ventilationen i bostaden förbättras samt att eventuella otätheter i vindsbjälklaget (tak-/väggvinklar, taklucka med mera) tätas. Läs Anticimex faktablad om ouppvärmda vindsutrymmen för tips och råd.

Det rekommenderas även att yttertakets kontrolleras för att utesluta läckage.

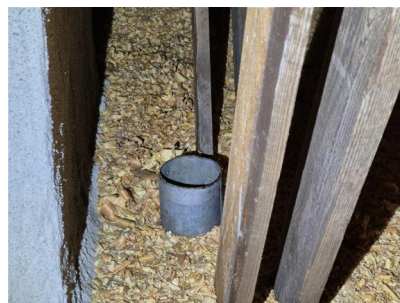
Jag observerade en avslutande rör i vindsbjälklaget. Om varm/fuktig luft leds upp via röret finns risk för fuktrelaterade skador.

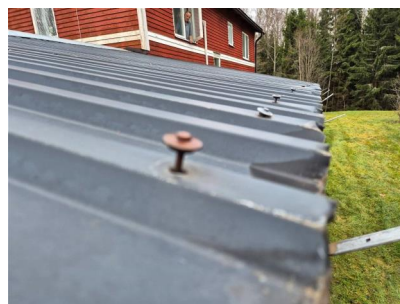
På garagets utsida observerade jag fuktgenomslag i undersida takutstick vilket tyder på otätheter/brister i taktäckningen. Takplåtarna är monterad med klockspikar efter äldre branschstandard och vissa spikar har drivit upp, något som skapar otäta infästningar. Ojämnheter förekommer i takplåtarna.

Hängränna saknas på garagets baksida vilket bör åtgärdas. Ett underhållsbehov och lokala rötskador finns i panelen.

I vindsutrymmet observerade jag fuktrelaterade skador främst i utrymmet mot framsidan. En allmän rekommendation är att exempelvis en byggentreprenör kontaktas för råd/åtgärder av observerade brister.

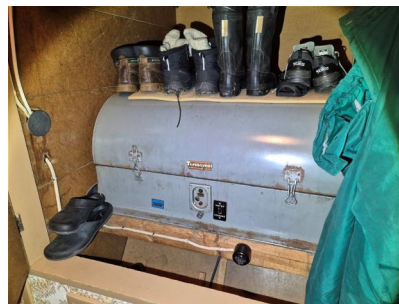
Grundläggningen består av en betongplatta på mark med en uppreglad och isolerad golvkonstruktion.

Vid provhålet i "Trappförrådet" på entréplan observerade jag att det finns två utrymmen under ytskiktet vid genomborring. När man borrar igenom de två lagren når man en isolerad betongplatta.

Husets värmesystem är antagligen original och uppbyggt med "Termoventfläktar" både på entréplan och på övre plan. Principen är att varmvatten leds ut i ett värmebatteri, därefter blåser fläktaggregat ut den varma luften via ventilerade golvsocklar. Antagligen är golvkonstruktionen uppbyggd (som jag beskrev) för att leda ut varmluften i golvet.

Uppdragsgivare upplyste om att varmvatten leds ut i värmebatteriet för att fungera som ett torkutrymme för kläder men att fläktaggregatet inte används.

Alla grundläggningar har mer eller mindre risk för fuktskador och mikrobiella skador på grund av naturlig fuktpåverkan beroende på hur de är uppbyggda. Då värmesystemet inte används full ut, kan risk finnas för skador.

Vid stickprovskontroll av konstruktionen uppmättes fuktvärden under kritisk nivå för mikrobiell tillväxt och normal lukt upplevdes. Relativ fuktighet uppmättes till ca 57 % i golvkonstruktionen (risk för mikrobiell tillväxt finns vid relativ fuktighet över ca 75 % FK).

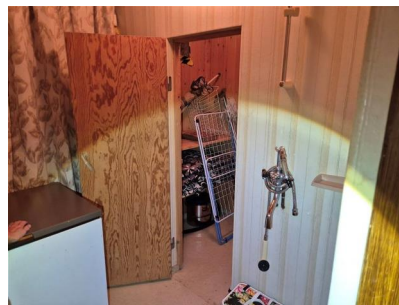
Våtutrymmet har äldre yt-/tätskik och en äldre plastbrunn. Tätskiktet på golvet är trasigt runt duschplatsen. Om planer finns på att använda utrymmet som våtrum, måste först renovering utföras alternativt att en duschkabin installeras. Risk finns annars för fuktskador.

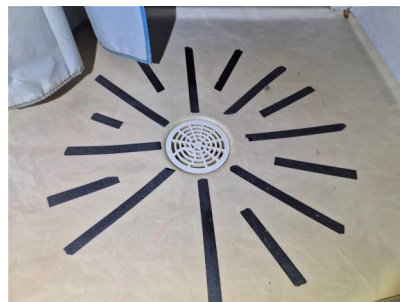
Våtutrymmet har äldre yt-/tätskikt och en äldre golvbrunn. Klämringen sitter lös i brunnen och en liten skada observerades i golvmattan i duschplatsen.

Utrymmet är äldre och har passerat tiden för sin tekniska livslängd.

Renovering av utrymmet rekommenderas. Kontakta en behörig våtrumsentreprenör för en renovering. I samband med renoveringen bör omkringliggande konstruktioner kontrolleras för att upptäcka eventuella följdskador.

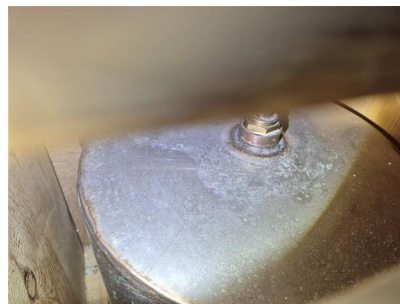
Vidare observerade jag ett installerat expansionskärl. Konsultera gärna med en rörmokare angående möjlighet att flytta och ersätta kärlet med ett tryckkärl i pannrummet.
