# Besiktningsprotokoll

Anticimex Försäkringsbesiktning i samarbete med Fastighetsbyrån

| Fastighetsadress:<br>Ekorrvägen 3 | |

| Besiktningsdatum:<br>2025-12-17 | Protokollnummer:<br>69425598 |

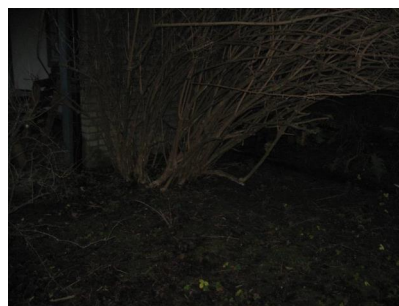
Växter finns i anslutning till grundmur.

När det finns rabatter och växter nära grundmuren finns risk att fukt stannar kvar i väggarna. Detta kan i sin tur orsaka invändiga fuktskador. Växternas rötter kan också skada grundmuren och sätta dräneringsledningen ur funktion.

Området närmast huset rekommenderas att vara fritt från växtlighet.

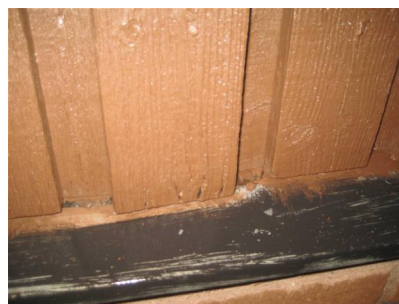
Mindre rötskador finns i fasadpanelen.

Dessa bedöms inte ha lett till bakomliggande skador.

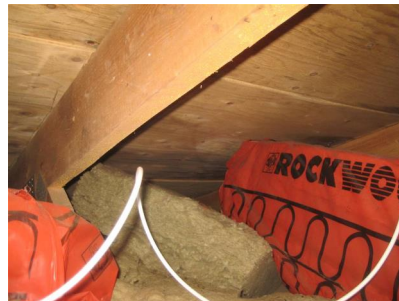
- Vid kontroll av vinden har fuktvärden över kritisk fuktnivå för mikrobiell tillväxt uppmätts, samt finns mikrobiell påväxt på underlagstak och lokala fläckar.
- Vinden är besiktad från lucka och 5 takstolsfack då ingen steg finns.
- Glidskydd saknas även på garagetaket.
- Fuktkvoten i underlagstak/takbjälkar uppmättes till 17,8 %.
- Friskluftsventiler saknas i fönster.

Den upptäckta mikrobiella påväxten på underlagstaket är ett tecken på att vinden har tillförts eller tillförs fukt inifrån bostaden. Observera att besiktning av bostadens ventilationssystem inte har ingått i uppdraget.

För att komma tillrätta med detta kan fukttillförseln inifrån bostaden behöva minskas. Det kan göras genom att ventilationen i bostaden förbättras samt att eventuella otätheter i vindsbjälklaget (tak-/väggvinklar, taklucka med mera) tätas. Läs Anticimex faktablad om oppvärmda vindsutrymmen för tips och råd.

För att kontrollera orsaken till och omfattningen av brister på vinden samt eventuella följdskador rekommenderas att en fördjupad undersökning utförs.

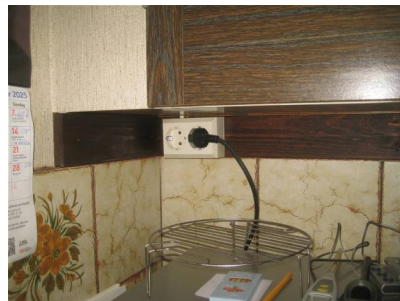
Funktionskontroll av jordat eluttag.

Vid stickprovskontroll av jordade eluttag noterades felkoppling i kök.

Kontakta en elektriker för kontroll och åtgärd.

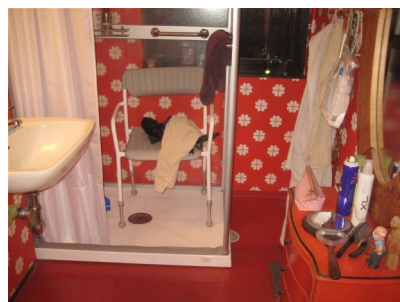
Klämring i golvbrunn är lös.

Den lösa klämringen i golvbrunnen medför att vatten kan tränga ner i omkringliggande konstruktioner med fuktskador som följd. Detta kan i sin tur leda till mikrobiella skador (angrepp av mikroorganismer).

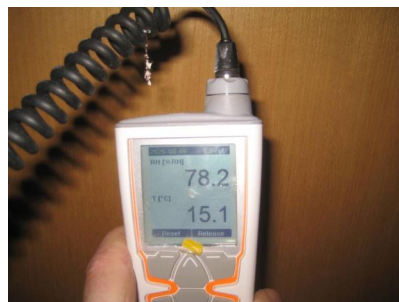
Vid kontroll av konstruktion som gjordes i flytande golv med cellplast och sandavgämning uppmättes fuktvärden över kritisk nivå för mikrobiell tillväxt och normal lukt upplevdes.

Grundläggningen består av en betongplatta på mark utan underliggande isolering och med en flytande golvspånskiva på en cellplastisolering. Denna konstruktion får ofta skador på grund av naturlig fuktvandring. Fuktkvoten uppmättes till 78,2 %.

Vi rekommenderar en fördjupad undersökning för att bedöma orsak och omfattning. Det är viktigt att tänka på att denna rekommendation om fördjupad undersökning gäller hela konstruktionen.

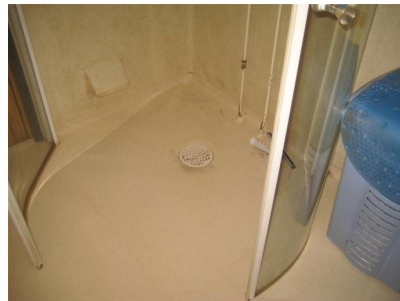
-Fuktindikering i utrymmet gav förhöjda fuktindikationer runt brunn, mattan och klämring har släppt i våtzone. Rör genomföring i duschzone.

Vi rekommenderar en fördjupad undersökning för att bedöma orsak och omfattning av en renovering.

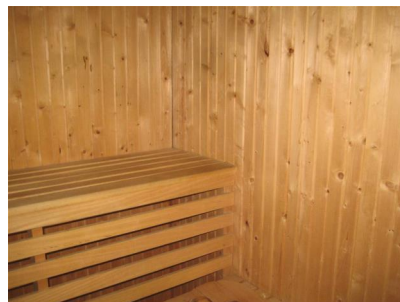
Bastu mot yttervägg.

En bastu mot en yttervägg i källarplan kan vara en riskabel konstruktion ur fuktsynpunkt. Organiskt material, t.ex. trä kan hamna i en alltför fuktig miljö med mikrobiell påväxt och avvikande lukt som följd.
