# Besiktningsprotokoll

Anticimex Försäkringsbesiktning i samarbete med Fastighetsbyrån

| Fastighetsadress:<br>Borensvägen 84 | |

| Besiktningsdatum:<br>2025-12-15 | Protokollnummer:<br>69449107 |

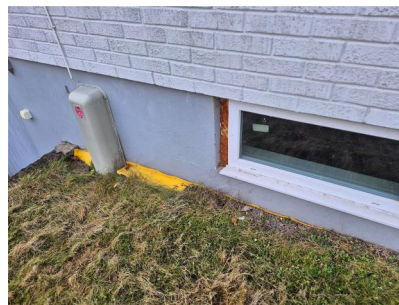
Utvändigt fuktskydd ligger delvis synligt ovan mark.

Risk finns att det utvändiga fuktskyddet skadas och funktionen försämras.  
Tätningslist noterades ej helt tät mot sockeln.

Enstaka sprickor finns i sockel.

Detta är vanligt förekommande för äldre hus och bedöms inte ha lett till bakomliggande skador.

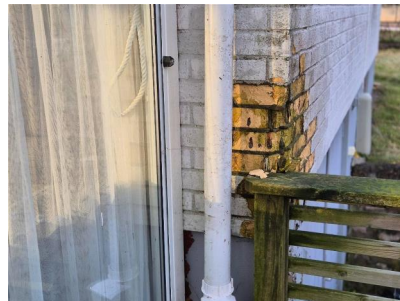
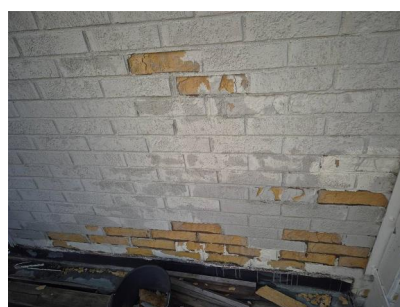
Färgsläpp/frostsprängning förekommer i tegelfasad.

Rekommenderar kontakta en murare/fackman för kontroll och åtgärd av skador på tegel/puts.

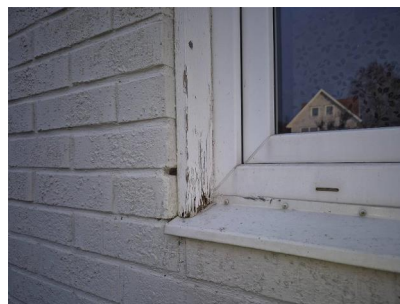
Fönster och dörrar är ställvis i behov av målning/underhåll.

Fönsterbågar och fönsterkarmar där målningsbehov finns riskerar att få fukt- och rötskador på grund av sämre vattenavvisande förmåga.

- Rötskada finns i smyglist, risk finns för fuktuppsug på grund av inget mellanrum från fönsterbleck.
- Uppvik på fönsterblecks gavlar finns ej.
- Foder/smyg saknas till ett källarfönster.
- Liten spricka i ett äldre 2-glas fönster i vardagsrum.
- Balkongdörr och garagedörrar är i behov av underhåll.

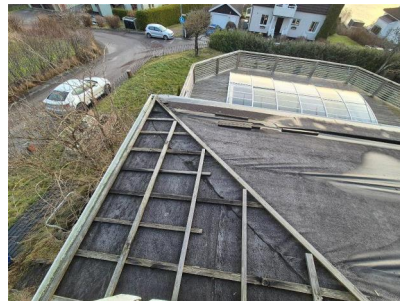
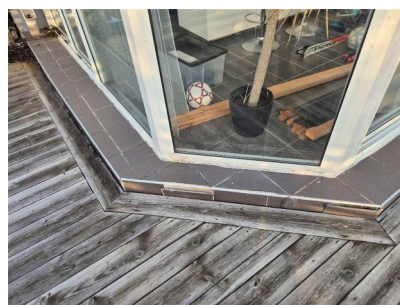
Uterum/altan är ej färdigställt.

- Plåttak är ej färdigställt, underlagspappen rekommenderas att bytas.
- Fukt kan ses intill glaspartier på insidan på klinkergolv och tyder på ej är tätt under plåtprofilen.
- Fogsläpp/släpp förekommer ställvis på klinkerplattor både på in- och utsidan.

Rekommenderar kontakta en snickare/takläggare för kontroll och åtgärd av uterummet.

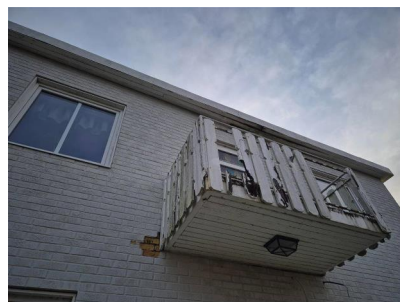
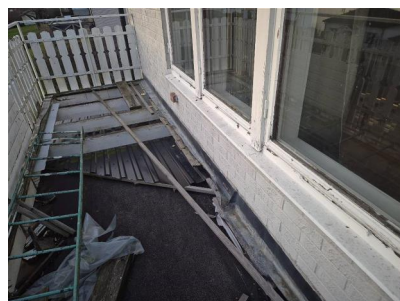
Balkongräcke är rötskadat.

De upptäckta rötskadorna kan bero på olika saker, exempelvis bristfälligt underhåll och målning. Vilket ökar att risken för att rötskador uppstår.

- Putsläpp finns på vägg intill balkongens infästning.
- Balkongtrall är ej färdigställt mot baksidan.

Rekommenderar kontakta snickare/fackman för kontroll och åtgärd av balkonger.

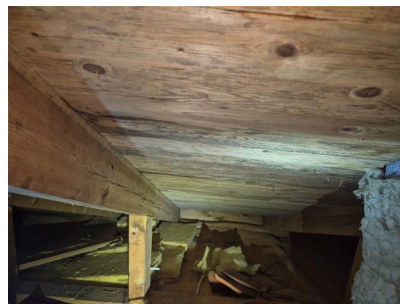
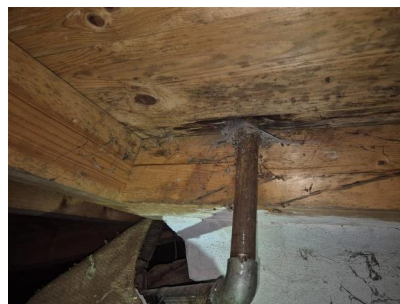
Vid kontroll av vinden har fuktvärden under kritisk fuktnivå för mikrobiell tillväxt uppmätts, dock finns mikrobiell påväxt på underlagstak.

Fuktkvoten i underlagstak/takbjälkar uppmättes till 16 %.  
Risk för mikrobiell tillväxt föreligger om fuktkvoten överstiger 17%.

Den upptäckta mikrobiella påväxten på underlagstaket är ett tecken på att vinden har tillförts eller tillförs fukt inifrån bostaden. Observera att besiktning av bostadens ventilationssystem inte har ingått i uppdraget.

- Fuktfäckar kunde ses runt vissa rörgenomföringar samt takluckan.
  - En liten förhöjd fuktindikation kunde mätas intill avluftningsrör till tidigare expansionskärl.
- Rekommenderar se över utvändigt tätning runt rör.

För att komma tillrätta med detta kan fukttillförseln inifrån bostaden behöva minskas. Det kan göras genom att ventilationen i bostaden förbättras samt att eventuella otätheter i vindsbjälklaget (tak-/väggvinklar, taklucka med mera) tätas. Läs Anticimex faktablad om uppvärmda vindsutrymmen för tips och råd.

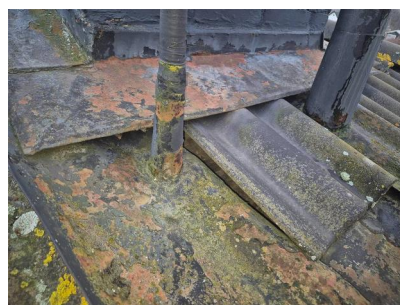
Äldre plåtdetaljer på yttertaket är inte utbytta i samband med takreningen.

Detta kan leda till fuktskador i bakomliggande konstruktioner.

- Bristfälligt överlapp mellan plåtar och takpannor kunde ses.
- En takpanna noterades trasig.
- Takfotsbrädor har släppt ovanför balkong.

Kontakta en plåtslagare/takläggare för kontroll och åtgärd.

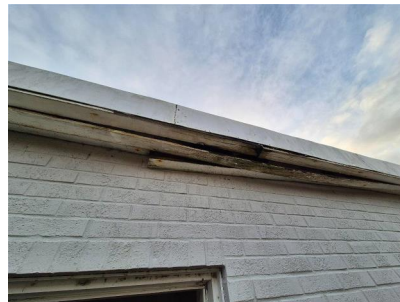
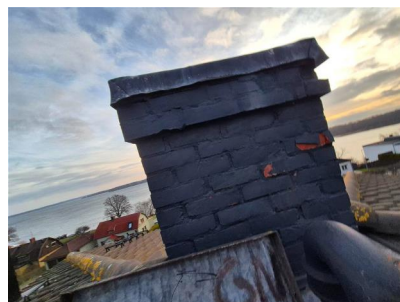
Skorstenen saknar väderskydd.

Väderskydd kan monteras för att skydda mot nederbörd som annars kan orsaka fuktskador och frostsprängning i skorstenen/ murstocken. Mindre släpp kunde ses på skorsten.

Vi rekommenderar kontakt med fackman för att ta reda på hur och om ett väderskydd ska monteras.

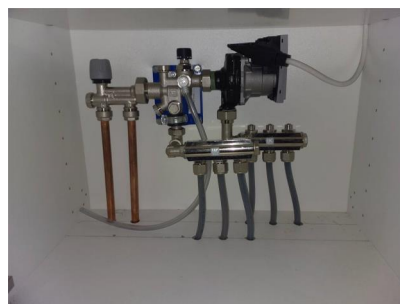
Golvvärmefördelare utan tät botten i två utrymmen.

Vid ett läckage ökar risken för omkringliggande skador.

Rekommenderas att man även i fortsättningen bereder tillträde till utrymmet för regelbunden kontroll avseende rör och kopplingars täthet. Med fördel kan ett vattenlarm monteras intill installationen.

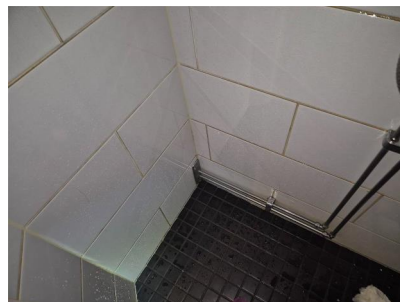
Rör genomföring finns i vägg vid dusch.

Rör genomföringar i väggen medför en ökad risk för att vatten tränger in i omkringliggande konstruktioner och orsakar fuktskador.

Något bristfälligt golvfall utanför duschzon.

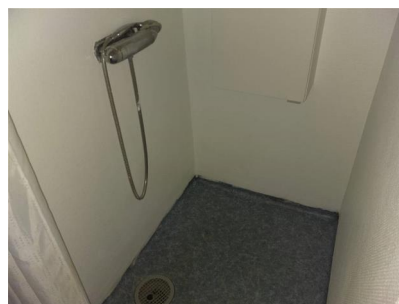
Utrymmet är äldre och har passerat tiden för sin tekniska livslängd.

Eftersom funktionen, som innebär att ytskiktet/tätskiktet ska vara vattentätt, kan vara nedsatt finns en ökad risk att vatten tränger igenom ytskiktet/tätskiktet med vattenskador i omkringliggande konstruktioner som följd.

- Äldre golvbrunn placerad nära vägg.
- Mindre mattsläpp finns.
- Vindslucka finns placerad i utrymmet, rekommenderas att flyttas för att minska risken för fuktig luft läcker upp till vinden.

Renovering av utrymmet rekommenderas.

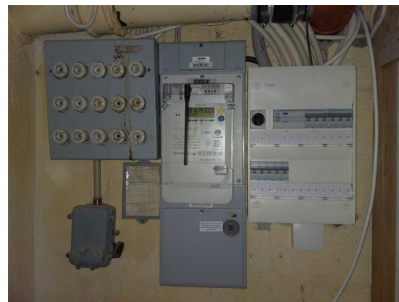
Jordfelsbrytare finns, betjänar dock inte den äldre elanläggningen enligt uppgift.

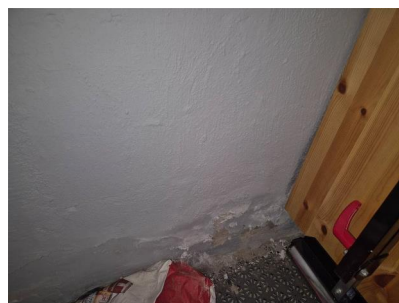
Putsläpp/fuktgenomslag finns i mellanvägg vilket är vanligt förekommande i en äldre källare.
