# Besiktningsprotokoll

Anticimex Försäkringsbesiktning i samarbete med Fastighetsbyrån

| Fastighetsadress:<br>Ljungvägen 2 | |

| Besiktningsdatum:<br>2025-09-10 | Protokollnummer:<br>69247256 |

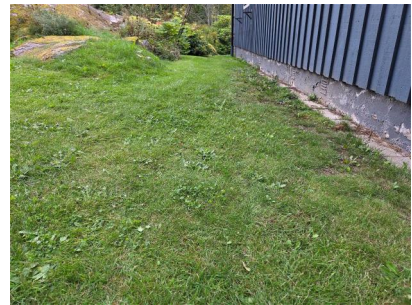
Marken lutar mot huset lokalt.

Detta innebär en ökad fuktbelastning mot grunden vilket i sin tur kan orsaka fuktskador i huset.

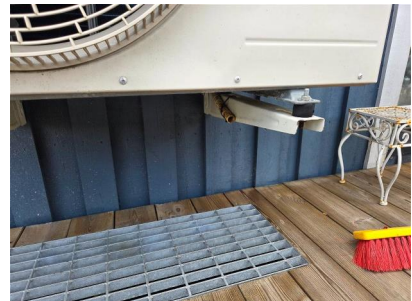
Kondensvatten från luftvärmepumpens utedel leds inte bort från husgrunden.

Detta medför ökad risk för att vatten kan tränga in i anslutande konstruktioner, vilket i sin tur kan leda till fuktnrelaterade skador. Observera att besiktning av byggnadens värmesystem eller värmepumpen inte har ingått i uppdraget.

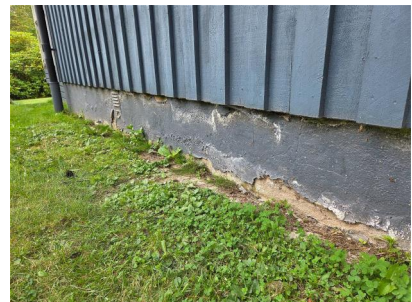
Puts- och färgsläpp förekommer.

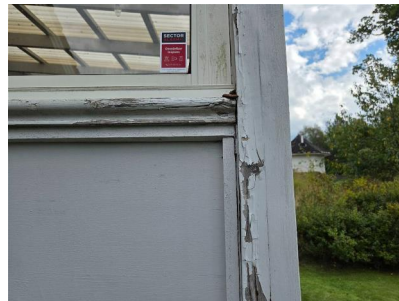
Altan är i behov av målning/underhåll och lokala rötskador förekommer.

Träkonstruktioner där målningsbehov finns riskerar att få fukt- och rötskador på grund av sämre vattenavvisande förmåga.

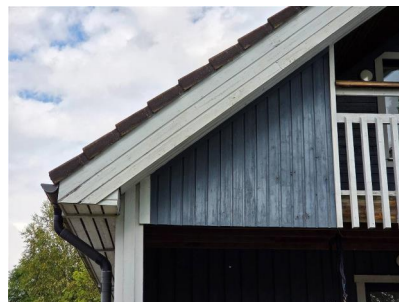
Fasadpanel och vindskivor är i behov av målning/underhåll och lokala rötskador förekommer.

Fasadbeklädnad och träkonstruktioner där målningsbehov finns riskerar att få fukt- och rötskador på grund av sämre vattenavvisande förmåga.

För att öka livslängden på dessa delar rekommenderas målning och underhåll. I samband med ommålning rekommenderas att de rötskadade delarna byts ut.

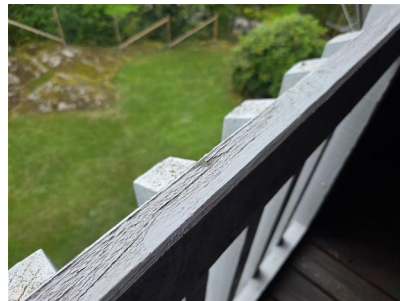
Balkongräcke är i behov av målning/underhåll.

Träkonstruktioner där målningsbehov finns riskerar att få fukt- och rötskador på grund av sämre vattenavvisande förmåga.

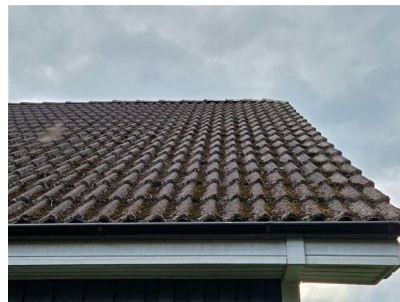
Yttertaket är äldre.

Takpannor och plåtdetaljer har enligt vår bedömning en begränsad livslängd. Eftersom husets taktäckning är äldre har det ett minskat motstånd mot vatteninträngning. Detta kan i sin tur leda till fuktskador på träläkt och vidare ner i underliggande konstruktioner.

Mosspåväxt finns på takpannor.

Mossa som växer på taket kan leda till att taktäckningen har ett minskat motstånd mot vatteninträngning. Detta kan i sin tur leda till fuktskador på träläkt och takkonstruktionen vilket kan resultera i mikrobiella skador (angrepp av mikroorganismer).

För att öka livslängden på taket rekommenderas att mossan tas bort från takpannorna.

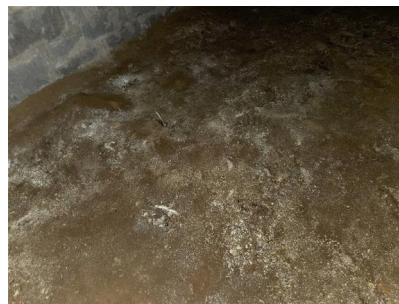
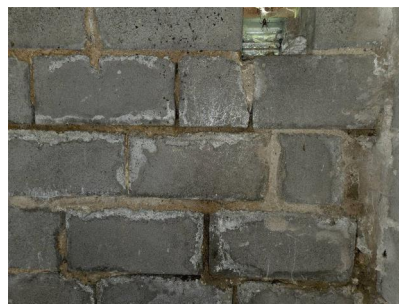
- I kryppgrunden uppmättes förhöjda fuktvärden och mikrobiell påväxt noterades, detta är ett tecken på att fuktigheten i grunden är så pass hög över tid att risken för fortsatta fuktrelaterade problem är stor. För att undvika detta måste grundens klimat bli torrare.

Vid kontroll av krypgrunden uppmättes fuktvärden över kritisk nivå för mikrobiell tillväxt och mikrobiell lukt upplevdes.

- Mikrobiell påväxt noterades i blindbotten samt på marken.
- Plastfolie saknas på marken.
- Fuktgenomslag förekommer på grundmur.

Uteluftsventilerade krypgrunder med bjälklag av organiskt material har ofta fuktskador på grund av naturlig fuktpåverkan. Lukten som känns i krypgrunden kan också spridas till boendemiljön.

Det finns risk för mikrobiell tillväxt om den relativa fuktigheten (RF) i den omgivande luften är över 75 %. I furuvirke motsvarar det en fuktkvot (FK) på 17 %.

Fuktkvoten uppmättes till 25 %.

En fördjupad undersökning rekommenderas för att bedöma orsak och omfattning.

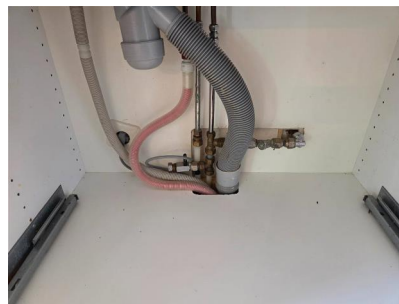
Fuktskydd saknas i diskbänksskåp samt under kyl.

Utan fuktskydd är det svårt att upptäcka läckage. Vatten kan då tränga in i omkringliggande konstruktioner och orsaka fuktskador.

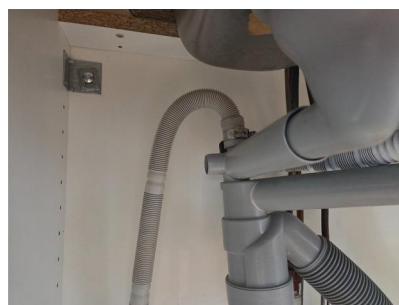
Upphängningsbygel saknas på avloppslang från diskmaskinen.

När upphängningsbygel saknas ökar risken för brott på slangen med läckage som möjlig följd.

För att hindra brott på avloppsslang rekommenderas komplettering av upphängningsbygel.

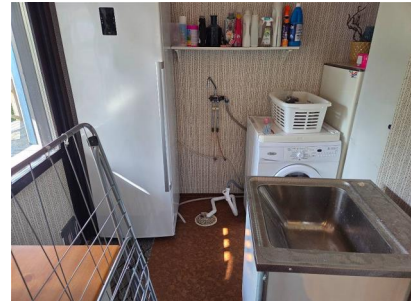
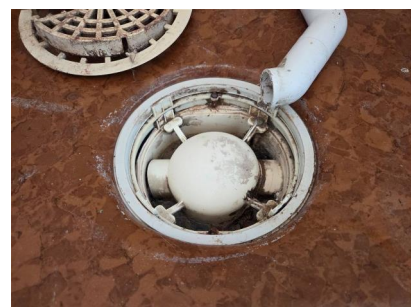
Våtutrymmet har äldre yt-/tätskikt.

Eftersom funktionen, som innebär att ytskiktet/tätskiktet ska vara vattentätt, kan vara nedsatt finns en ökad risk att vatten kan tränga igenom ytskiktet/tätskiktet med vattenskador i omkringliggande konstruktioner som följd.

- Byt golvbrunn vid framtida renovering.

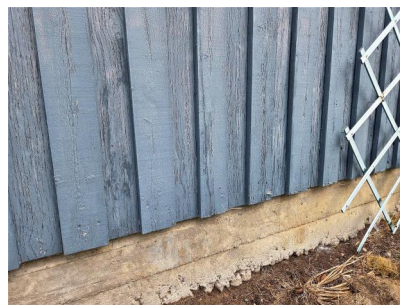
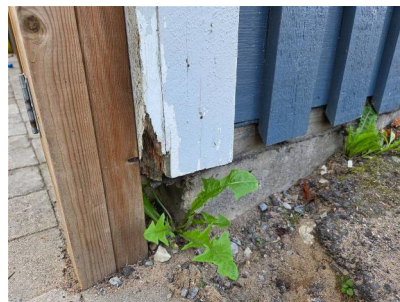
Fasadpanelen är i behov av målning/underhåll och lokala rötskador förekommer.

Fasadbeklädnad och träkonstruktioner där målningsbehov finns riskerar att få fukt- och rötskador på grund av sämre vattenavvisande förmåga.

För att öka livslängden på fasadbeklädnaden rekommenderas målning och underhåll. I samband med ommålning rekommenderas att de rötskadade panelbrädorna byts ut.

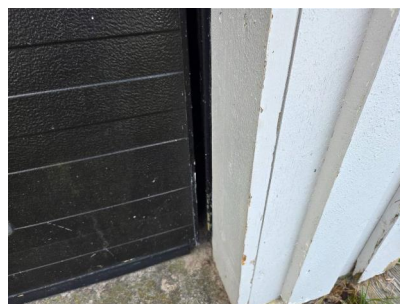
Otättheter förekommer vid garageport.

Detta medför en ökad risk för att fukt kan tränga in i garaget vilket i sin tur kan orsaka fuktrelaterade skador.

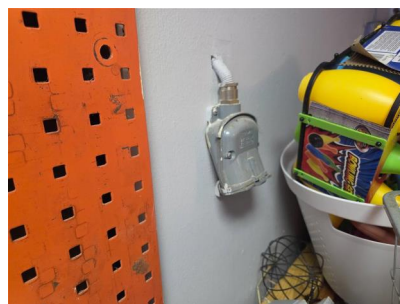
3-fasuttag i metall förekommer.

Denna typ av uttag tillverkas inte längre då de anses medföra en stor risk för personskada.

Kontakta en elektriker för kontroll och åtgärd.
