# Besiktningsprotokoll

| Fastighetsbeteckning:<br>Sjöbjörnen 2 | |
| Fastighetsadress:<br>Mästermansgatan 10 | |

| Besiktningsdatum:<br>2025-12-12 | Protokollnummer:<br>69438099 |

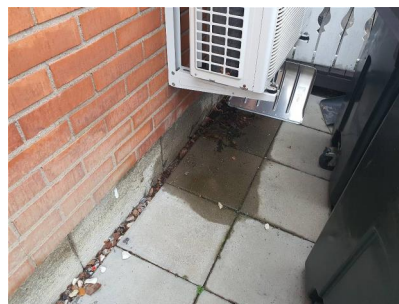
Kondensvatten från luftvärmepumpens utedel leds inte bort från husgrunden.

Detta medför ökad risk för att vatten tränger in i anslutande konstruktioner, vilket i sin tur kan leda till fuktrelaterade skador. Observera att besiktning av byggnadens värmesystem eller värmepumpen inte har ingått i uppdraget.

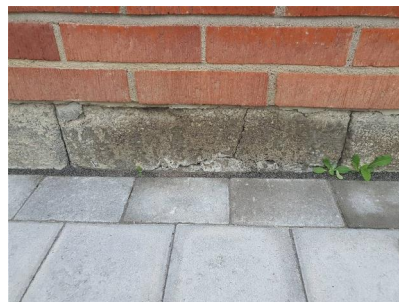
Sprickor finns i sockel.

Dessa bedöms inte ha lett till bakomliggande skador men rekommenderar att dessa lagas för att förhindra eventuella frostsprängningar.

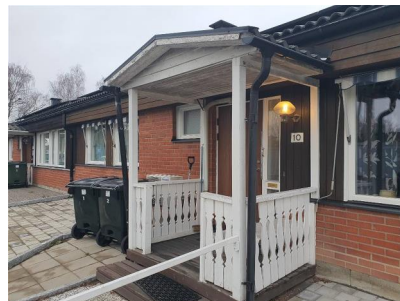
Farstubro är i behov av målning/underhåll.

Träkonstruktioner där målningsbehov finns riskerar att få fukt- och rötskador på grund av sämre vattenavvisande förmåga. För att öka livslängden rekommenderas målning och underhåll.

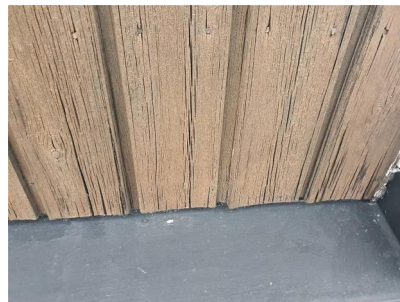
Fasadbeklädnaden har ställvisa torrsprickor och är i behov av målning/underhåll.

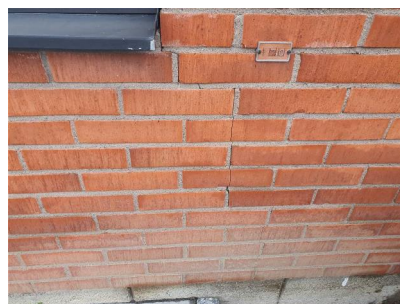
Sprickor finns i tegelfasaden.

Dessa bedöms inte ha lett till bakomliggande skador.

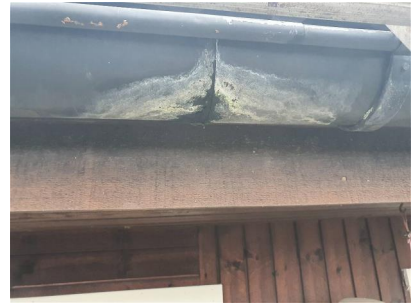
Hängrännor läcker vid ett par skarvar.

Rekommenderar att täta.

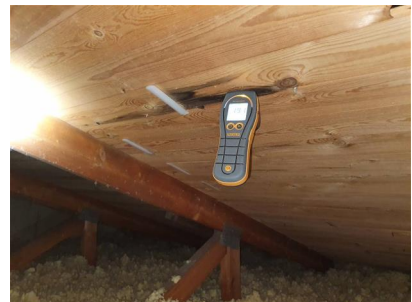
Taket som lades om 2019 ser fint ut och visar inga okulära avvikelser Dock noteras en fuktfläck på vinden med förhöjda fuktvärden (till vänster om vindsluckan) som man bör utreda vidare.

Fuktfläck noteras lokalt med förhöjda fuktvärden.

Kontakt med en takläggare rekommenderas för vidare kontroll och åtgärd.

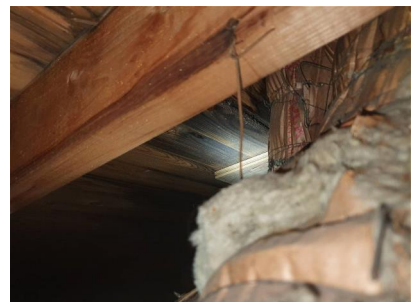
Vindsutrymmet kunde inte besiktas eftersom landgångar saknas.

Från luckan sett noteras fuktfläckar runt genomföringar (intill vindsluckan)

Fuktindikering i dessa var utan anmärkning vid besiktningstillfället.

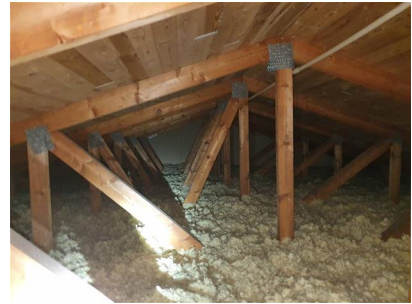
Vid kontroll av vinden vid luckan uppmättes fuktvärden under kritisk fuktnivå för mikrobiell tillväxt  
Fuktkvoten i underlagstak uppmättes till 14 %.  
Risk för mikrobiell påväxt föreligger om fuktkvoten överstiger 17 %.

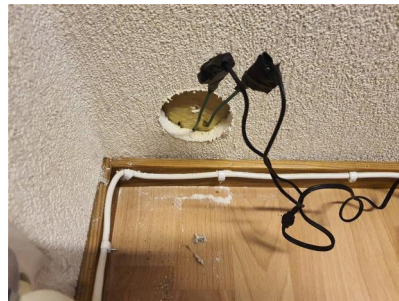
Grundläggningen består av en betongplatta på mark utan underliggande isolering och med ett flytande golv.

Flytande golvkonstruktion och eventuella väggssyllar riskerar att drabbas av fuktskador på grund av naturlig fuktpåverkan om fuktskyddet är bristfälligt utfört alternativt saknas. Fuktvandring kan ske från marken genom betongen till organiskt material genom så kallad kapillärsugning och diffusion, vilket kan leda till skador med lukt av mikrobiell karaktär. Om väggssyllarna är tryckimpregnerade kan även en kemisk lukt förekomma.

Vid kontroll av konstruktion i sovrum 2, yttervägg uppmättes fuktvärden under kritisk nivå för mikrobiell tillväxt.

Fuktkvoten i yttervägssyll via ett taget provhål uppmättes till 8 %. Risk för mikrobiell tillväxt föreligger om fuktkvoten överstiger 17 %.

Golv är ojämna/lutar ställvis.

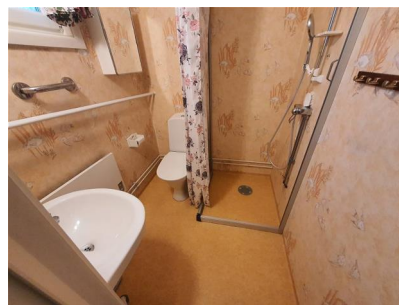
Våtutrymmet har äldre yt-/tätskikt.

Utrymmet är äldre och har passerat tiden för sin tekniska livslängd.

- Rör genomföringar finns i vägg i duschzon.
- Övertejpade plugghål i duschzon.

Fuktindikering i utrymmet gav inga förhöjda fuktindikationer.

Renovering av utrymmet rekommenderas. Kontakta en behörig våtrumsentreprenör för en renovering. I samband med renoveringen bör omkringliggande konstruktioner kontrolleras för att upptäcka eventuella följskador.

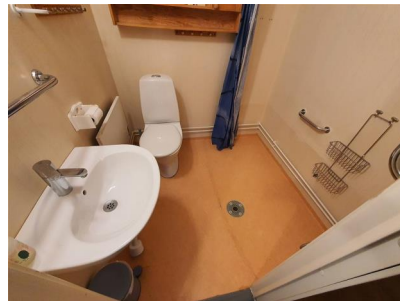
Våtutrymmet har äldre yt-/tätskikt.

Utrymmet är äldre och har passerat tiden för sin tekniska livslängd.

- Rörgenomföringar finns i golv och vägg i duschzon.
- Golvfall finns i duschzon, bristfälligt/bakfall utanför.
- Mindre mattsläpp runt rör i golv.

Fuktindikering i utrymmet gav inga förhöjda fuktindikationer.

Renovering av utrymmet rekommenderas. Kontakta en behörig våtrumsentreprenör för en renovering. I samband med renoveringen bör omkringliggande konstruktioner kontrolleras för att upptäcka eventuella följdskador.

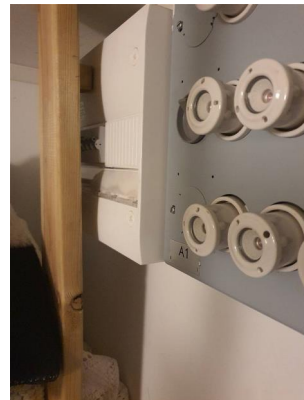
El-centralen har jordfelsbrytare (solceller)
