# Besiktningsprotokoll

Anticimex Försäkringsbesiktning i samarbete med Fastighetsbyrån

| Fastighetsadress:<br>Riksvägen 121 | |

| Besiktningsdatum:<br>2025-12-18 | Protokollnummer:<br>69457920 |

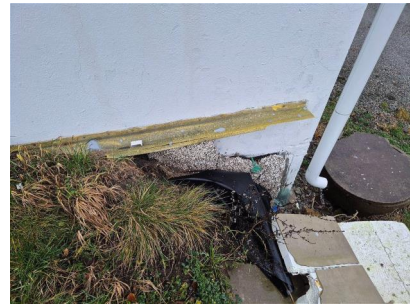
- Utvändigt fuktskydd ligger oskyddat ovan mark och kantlisten är otät mot grundmuren. Risk finns att det utvändiga fuktskyddet skadas och funktionen försämras.
- Huset står i en sluttning, vilket medför en extra fuktbelastning mot huset.

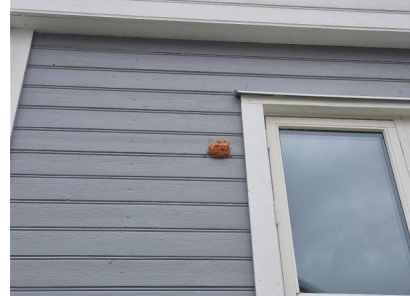
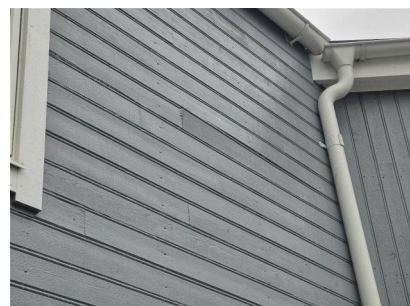
- Genomföring är tätad med fogskum.
- Panelbräda har vridit sig.
- Torrspäckor noterades i nederkant panelbrädor.

Bristerna medför risk för fuktinträngning.

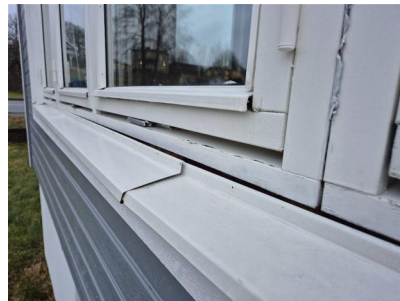
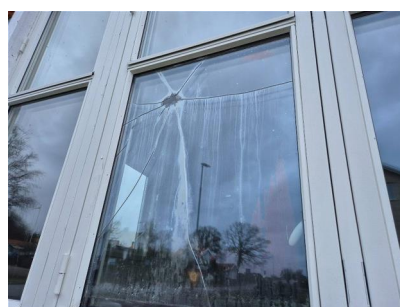
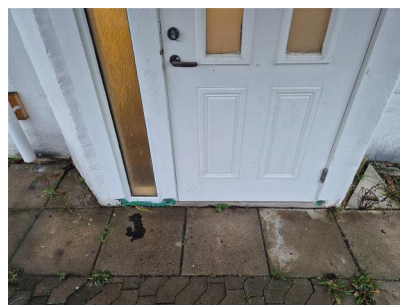
- Fönsterbleck är bristfälligt monterade och otäta.
- Tröskelbleck saknas under entrédörr/fönster, vilket medför risk för fuktinträngning.
- Äldre garageport som är i behov av underhåll alternativt byte.
- Underhållsbehov och spruckna glas förekommer.
- Altandörren på övre plan va låst vid besiktningstillfället.

Otätheterna innebär risk för fuktskador i bakomliggande konstruktioner. Kontakta fackman för åtgärd av bleck och byte av glas.

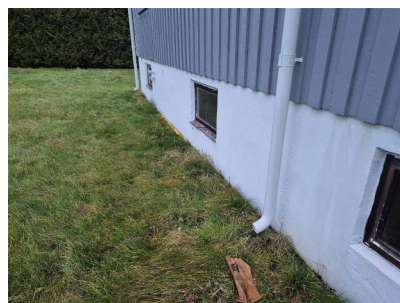
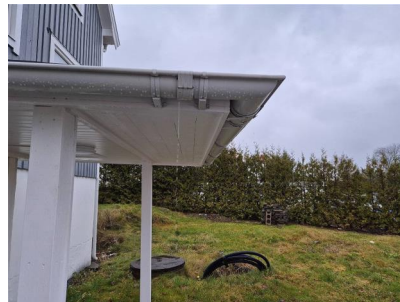
- Stuprör avslutas nära husliv.
- Läckage från hängrännor noterades.

Stuprör som avslutas intill husliv (ovan mark) samt läckage från hängrännor medför en ökad fuktbelastning på grundmur/sockel med fuktrelaterade skador som följd.

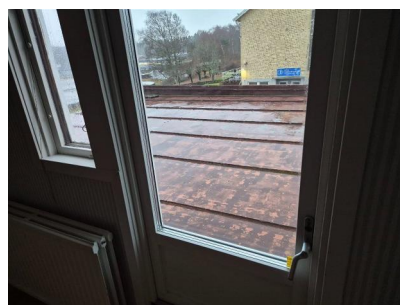
- Låglutande tak gick ej att beträda vid besiktningstillfället och har endast kontrollerats från altandörr. Lågpunkter noterades och vatten blir ståendes på taket, noterades färgsläpp samt att man lagt ut marksten på taket av oklar anledning. Bristfällig lutning medför risk för fuktrinrängning i underliggande konstruktioner.

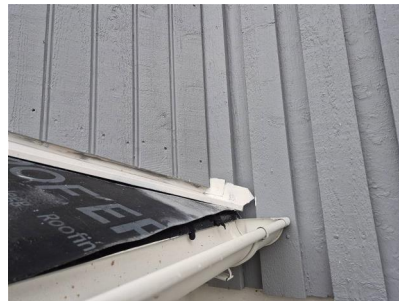
- Del av väggplåten är inte infälld bakom panelbrädorna, vilket medför risk för fuktinträngning.

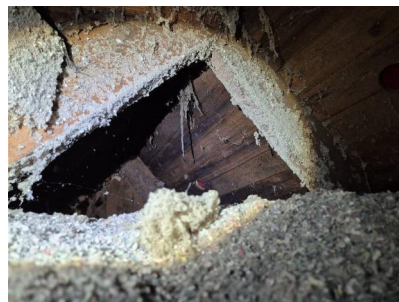
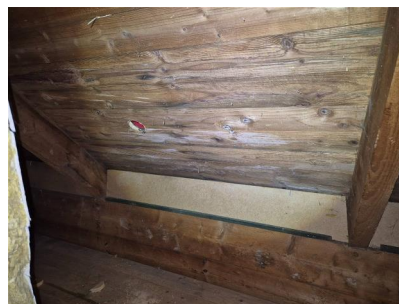
Nockvinden har endast kontrollerats från vindsluckan då landgångar saknas.

- Mikrobiell påväxt finns på underlagstaket och vindsluckan är otät.

Detta kan vara ett tecken på att vinden tillförs fukt inifrån bostaden. Observera att besiktning av bostadens ventilationssystem inte har ingått i uppdraget.

Fuktkvoten uppmättes till 19% i underlagstaket. Risk för mikrobiell tillväxt föreligger vid 17%.

- Vinden är tilläggsisolerad.

Eftersom vindsbjälklaget tilläggsisolerats så kommer klimatet på vindsutrymmet att ändras, främst vintertid. Detta i sin tur kan leda till uppfuktning av underlagstakets insida vilket kan resultera i mikrobiella skador (angrepp av mikroorganismer).

För att komma tillrätta med detta kan fukttillförseln inifrån bostaden behöva minskas. Det kan göras genom att ventilationen i bostaden förbättras samt att eventuella otätheter i vindsbjälklaget (tak-/väggvinklar, taklucka med mera) tätas. Läs Anticimex faktablad om oppvärmda vindsutrymmen för tips och råd.

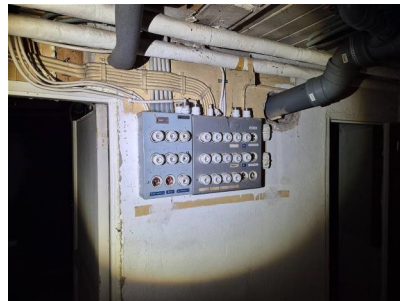
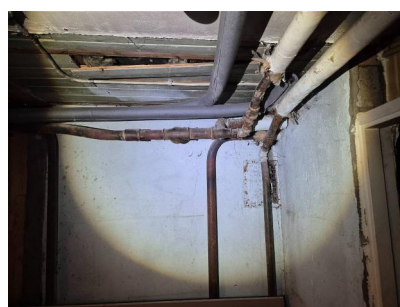
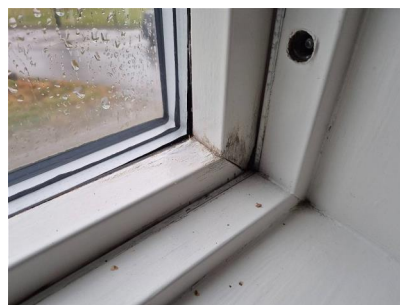
- Delar av el- och VVS-system är ålderstigna.
- Gjutjärnsbrunnar finns i betongplattan.
- Jordfelsbrytare finns ej installerad.
- Kondensspår noterades på insidan fönster.
- Tilluftsventiler saknas i flertalet rum.

Vi rekommenderar att entreprenörer inom dessa respektive områden anlitas för bedömning av åtgärdsbehovets omfattning.

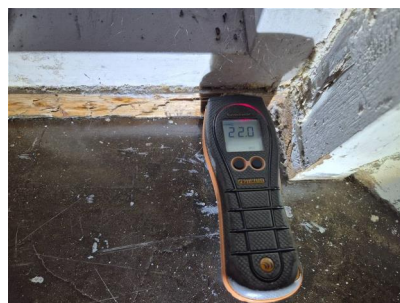
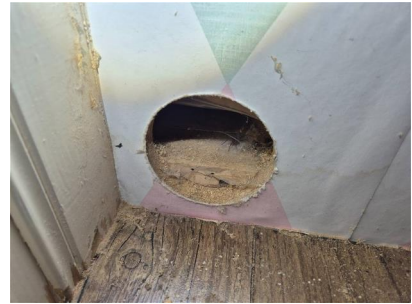
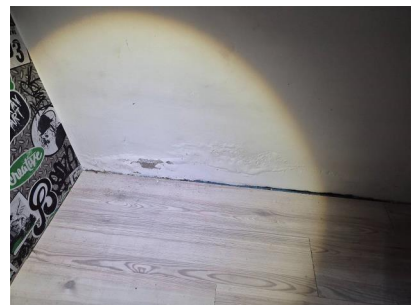
Souterrängkällare med sovrum, pannrum/wc, tvättstuga/bastu, garage. Vid kontroll av vägg-/golvkonstruktioner samt motgjutna/nedgjutna regler uppmättes fuktvärden över kritisk fuktnivå för mikrobiell tillväxt. Renovering pågår i källaren. På insidan grundmur noterades färg/putssläpp.

Kontroll av konstruktion utfördes genom tidigare provhål i vägg där fuktkvoten uppmättes till 20% och till 22% i golvregel under entrédörr. Risk för mikrobiell tillväxt föreligger vid 17 %.

En fördjupad undersökning rekommenderas för att kontrollera orsak och omfattning.

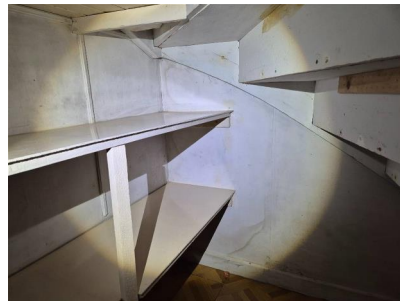
- Missfärgningar förekommer på vägg, torrt vid besiktningstillfället.

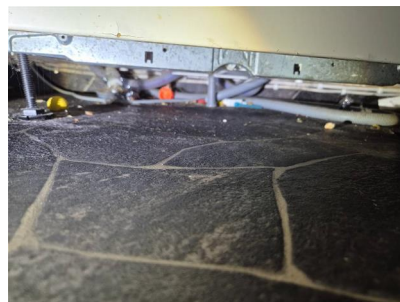
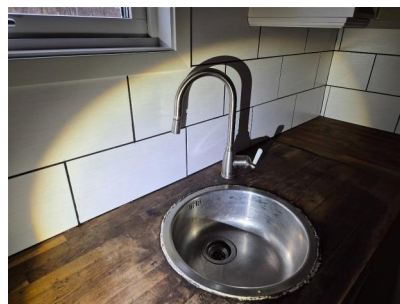
- Avloppsslangen från diskmaskinen är inte förankrad och bör monteras upp.  
- Köksblandaren saknar vridstopp och otätheter förekommer mellan bänkskiva och vägg.

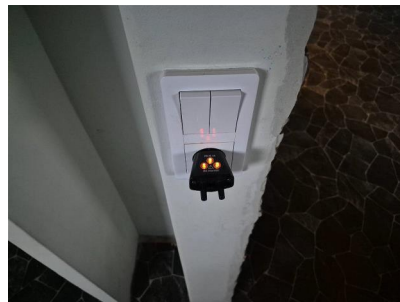
Vid stickprovskontroll av jordade eluttag noterades felkoppling.

Kontakta en elektriker för kontroll och åtgärd.
