Reflexen 11

Allévägen 20A

| Uppdragsnummer | C17523 |
| Besiktningsdatum | 2025-12-17 |

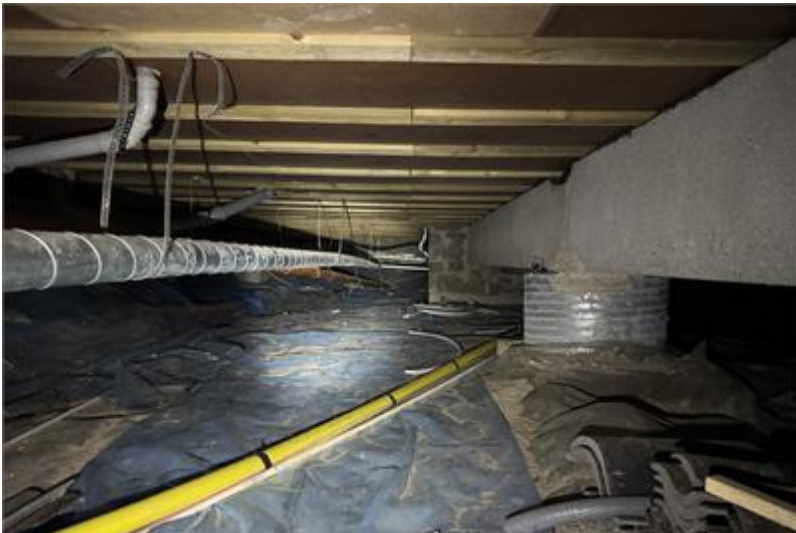
Fuktstatus togs mot trädetaljer i grunden och fuktvärden under kritisk nivå uppmättes.  
FK uppmättes till ca 14-15%.  
Ingen avvikande lukt upplevdes i grunden. Bild visar del av grunden.

Det kritiska gränsvärdet för mikrobiell tillväxt brukar anges till ca 15-17% fuktkvot (FK).
