# Besiktningsprotokoll

Anticimex Överlåtelsebesiktning av småhus - nivå 1

| Fastighetsbeteckning:<br>Bogryd 3:5 | |

| Besiktningsdatum:<br>2025-12-11 | Protokollnummer:<br>69435094 |

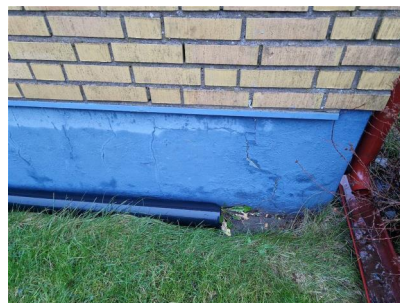
#### Utvändigt / Sockel

Sprickor finns i sockel.

Detta kan leda till fukt- och frysskador i konstruktionen.

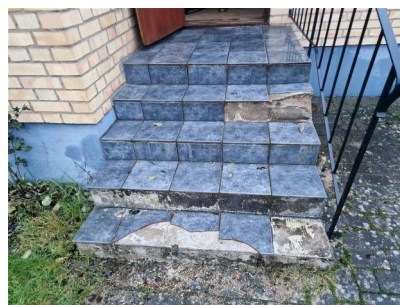
#### Utvändigt / Entrétrappa

Trappans ytskikt har släppt från betongen samt att det förekommer skador i själva trappan.

Det rekommenderas att man kontaktar en entreprenör för bedömning och lämpligt åtgärd.

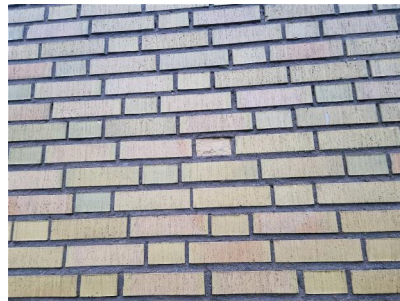
### Utvändigt / Fasad

Frostsprängning finns i tegelfasaden.

Frostsprängda fasader kan orsaka fuktskador i bakomliggande konstruktioner.

Vi rekommenderar att man kontaktar en murare för kontroll och eventuell åtgärd.

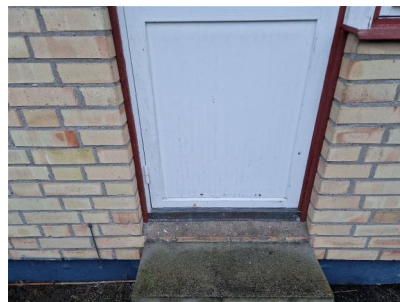
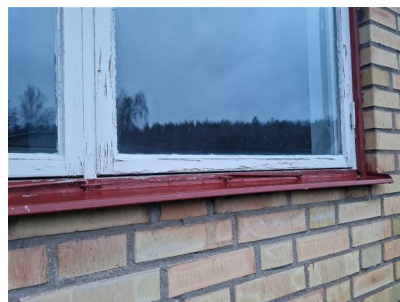
### Utvändigt / Dörrar/Fönster

Dörrar/fönster är i behov av målning/underhåll.

Träkonstruktioner där målningsbehov finns riskerar att få fukt- och rötskador på grund av sämre vattenavvisande förmåga.

För att öka livslängden på dörrar/fönster rekommenderas målning och underhåll.

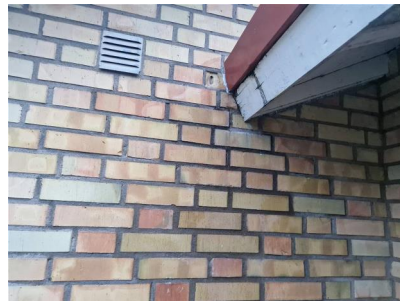
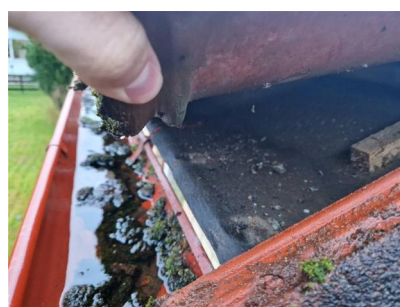
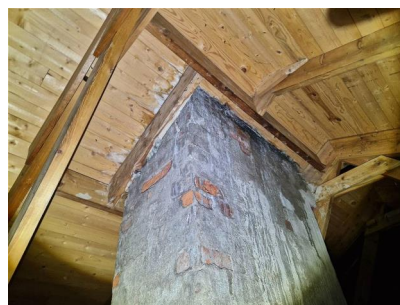
### Utvändigt / Tak/ Vind

På yttertakets som bedöms vara äldre och närma sig sin tekniska livslängd noterades bl.a takfotsplåt ochnocktätning saknas samt att mosspåväxt förekommer på takpannor. Vidare lutar anslutande gavelplåt fel som leder till att vatten tar sig ner på fasaden vid entrén.

På vinden noterades aktiva inläckage vid bland annat murstocken där det även noterades att det rinner längs murstock vidare ner takbjälklag.

Det rekommenderas att man kontaktar en takläggare för renovering av yttertakets. I samband med detta bör underliggande konstruktioner kontrolleras efter eventuella följdskador.

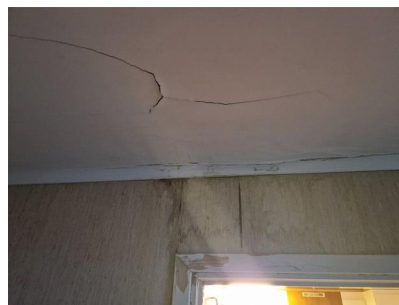
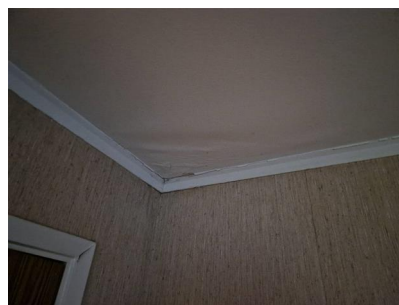
### Entréplan / Vardagsrum

Vid vägg mellan kök vardagsrum noterades fuktfläckar i tak/väggvinkel och vidare. Vid kontroll av vinden noterades att i området finns ett expansionskärl installerat (ej längre i bruk). Vid fuktindikering noterades inga avvikelser.

Vidare förekommer fuktfläckar i tak vid eldstad. Vid fuktindikering noterades inga avvikande värden. Se text "Utvändigt - Tak/vind"

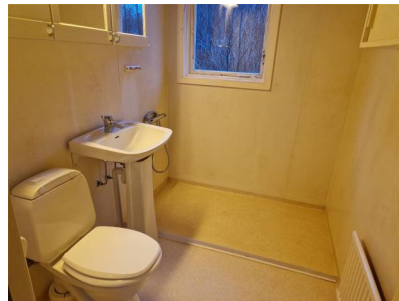
### Entréplan / Dusch/Toalett

Våtutrymmet har äldre yt-/tätskikt samt att det även noterades att golvbrunnen är äldre och av gjutjärn samt att det förekommer rörgenomföringar i golv vid element.

Utrymmet är äldre och har passerat tiden för sin tekniska livslängd.

Renovering av utrymmet rekommenderas. Kontakta en behörig våtrumsentreprenör för en renovering. I samband med renoveringen bör omkringliggande konstruktioner kontrolleras för att upptäcka eventuella följdskador.

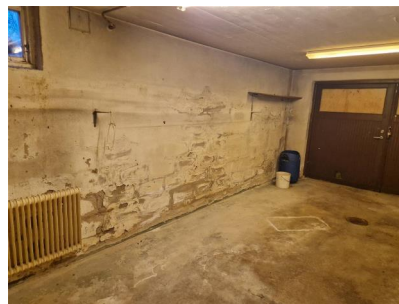
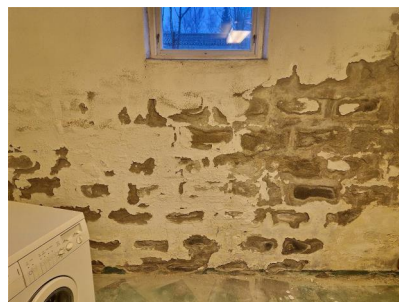
### Källarplan / Allmänt

Puts- och färgsläpp finns på källarväggar.

Puts- och färg som släppt från underlaget invändigt på källarytterväggarna är ett tecken på att källarens utvändiga fuktskydd inte längre fungerar tillfredsställande.

Källargrundmurar med påreglade isolerade ytterväggar samt en uppreglad golvkonstruktion monterad dikt an grundläggningen som består av en oisolerad betongplatta. Dessa konstruktion får ofta skador på grund av naturlig fuktvandring.

För att åtgärda detta måste källarens utvändiga fuktskydd förbättras. Läs Anticimex faktablad om källare för tips och råd.

Då det noterats puts/färgsläpp i övriga delar av källarplanen rekommenderas att organiskt material tas bort för att kunna bedöma omfattningen. Man kan med fördel kontakta en byggentreprenör vid en framtida renoveringar.

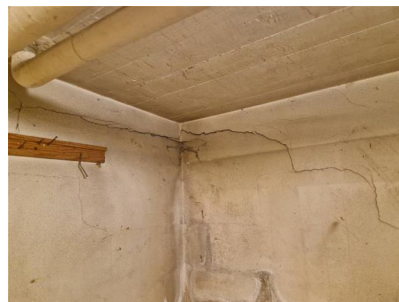
### Källarplan / Garage

Spricka/or finns i vägg.

Detta kan leda till fukt- och frysskador i konstruktionen.
