# Besiktningsprotokoll

Anticimex Överlåtelsebesiktning av småhus - nivå 2

| Fastighetsadress:<br>Lillåsavägen 20 | |

| Besiktningsdatum:<br>2025-12-13 | Protokollnummer:<br>69412662 |

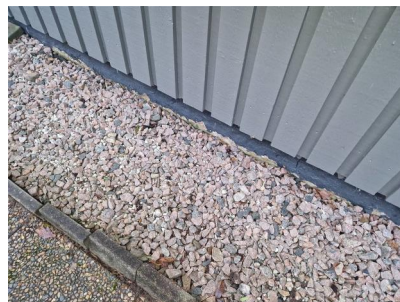
### Utvändigt / Sockel

Det förekommer puts- och färgsläpp på sockeln.

Bristerna bedöms inte ha orsakat några följdskador men kan leda till fukt och frysskador i konstruktionen.

Vidare noteras att kondensvatten från luftvärmepumpens utedel inte leds bort från husgrunden.

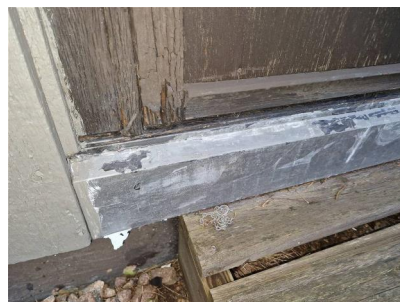
### Utvändigt / Dörrar

Mindre rötskador finns i dörr.

Dessa bedöms inte ha lett till bakomliggande skador.

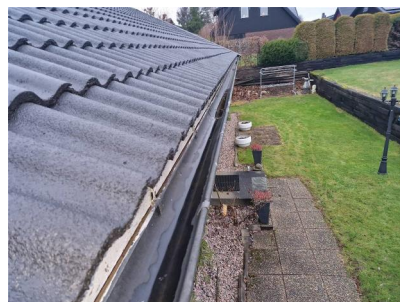
### Utvändigt / Tak

Besiktning utav yttertaket har genomförts från mark, garagetak samt anliggande steg.

Yttertaket samt plåtdetaljer är äldre och börjar närma sig tiden för sin tekniska livslängd och renovering ligger i det närmsta.

Takpannor och plåtdetaljer har enligt vår bedömning en begränsad livslängd. Eftersom att husets taktäckning är äldre och har ett minskat motstånd mot vatteninträngning. Detta i sin tur kan leda till fuktskador på träläkt och vidare ner i underliggande konstruktioner.

Vid besiktningen noteras även att det saknasnocktätning samt takfotsplåt.

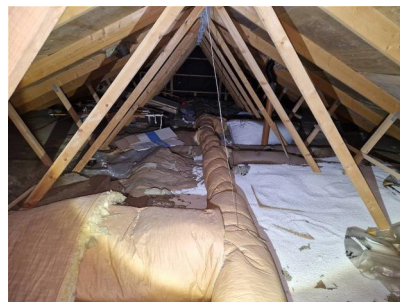
### Utvändigt / Vind

Vindsutrymmet kunde inte besiktigas i sin helhet då det saknas landgång.

Från vindsluckan noteras mikrobiell påväxt på underlagstaket. Detta kan vara ett tecken på att vinden tillförs med fukt inifrån bostaden. Vidare noteras även att underlagstaket består av träfiberskivor.

Eftersom underlagstaket består av träfiberskivor utan yttre täckning av papp under takbeklädnaden, finns risk vid ogynnsam väderlek att regnvatten/snö tränger in i skivskarvar med läckage på vindsutrymmet som följd. Med tiden kan även träfiberskivorna drabbas av fuktskador.

Vi rekommenderar en kompletterande besiktning när landgångar monterats.

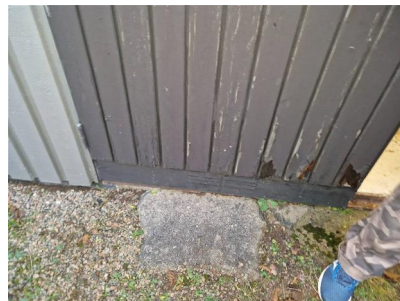
### Utvändigt / Garage utvändigt

Dörr är rötskadad.

De upptäckta skadorna kan bero på olika saker, exempelvis bristfälligt underhåll, målning, skruvar och beslag etc.

Kontakta fackman för byte av dörr.

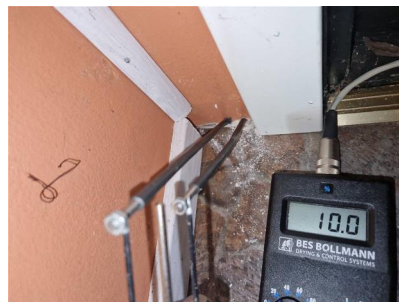
### Entréplan / Allmänt

Vid kontroll av konstruktion uppmättes fuktvärden under kritisk nivå för mikrobiell tillväxt och normal lukt upplevdes.

Grundläggningen består av en betongplatta på mark utan underliggande isolering och med ett flytande golvspånskiva på en cellplastisolering vilket är synligt i arbetsrummet.

Provhål borrades i mot yttervägg syll i arbetsrum samt i sovrums 2 fuktkvoten uppmättes till 10% respektive 9%. Innerväggsyll står på golvspånskiva.

Flytande golvkonstruktion och eventuella väggsyllar riskerar att drabbas av fuktskador på grund av naturlig fuktpåverkan om fuktskyddet är bristfälligt utfört alternativt saknas. Fuktvandring kan ske från marken genom betongen till organiskt material genom så kallad kapillärsugning och diffusion, vilket kan leda till skador med lukt av mikrobiell karaktär. Om väggsyllarna är tryckimpregnerade kan även en kemisk lukt förekomma.

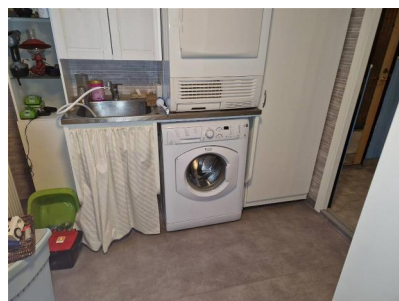
### Entréplan / Tvättstuga

Det förekommer tappvatten/värmerör genomföringar i golv samt uppbyggd klack under värmepanna/ventilationsaggregat.

Golvbrunnens klämring sitter snett men sitter fast.

Rör genomföringar i golvet medför en ökad risk för att vatten tränger ner i omringliggande konstruktioner och orsakar fuktskador.

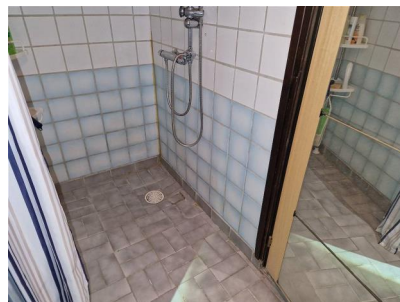
### Entréplan / Duschrum

Utrymmet är äldre och har passerat tiden för sin tekniska livslängd.

Vid besiktningen noteras att det förekommer bom-ljud och sprickor i enstaka klinkerplattor samt att klämringen i golvbrunnen är lös.

Kontakta en behörig våtrumsentreprenör för en renovering. I samband med renoveringen bör omkringliggande konstruktioner kontrolleras för att upptäcka eventuella följdskador.

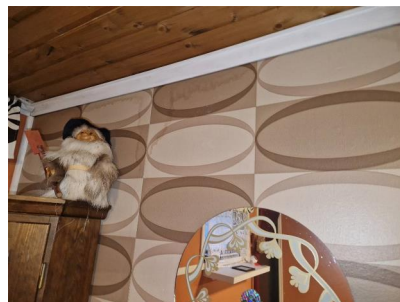
### Entréplan / Arbetsrum

Det förekommer mindre fuktfläckar i tak-/väggvinkel.

Vid fuktindikering noterades inga avvikande värden. Fläckarna bedöms vara äldre och har inte lett till någon följdskada.

3-fasuttag i metall finns i utrymmet.

Kontakta en elektriker för kontroll och åtgärd.

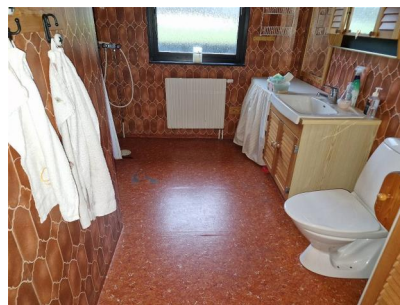
### Entréplan / Badrum

Badrummet är äldre och har passerat tiden för sin tekniska livslängd.

I utrymmet förekommer det rörgenomförningar till tappvatten/värme i golvmattan. Förhöjd fuktindikering kunde uppmätas intill vattenrör anslutet till duschblandaren.

Vidare noteras en mindre skada i väggbeklädnaden samt att fönster är placerat i duschzon.

Det rekommenderas att en behörig våtrumsentreprenör kontaktas för en renovering. I samband med renoveringen bör omkringliggande konstruktioner kontrolleras för att upptäcka eventuella följdskador.

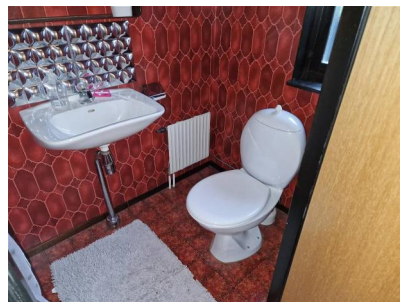
### Entréplan / Toalett

Golvet i utrymmet är inte fuktsäkrat mot väggar och tröskel.

Avsaknaden tätskikt på golvet ökar risken att vatten tränger in i angränsande konstruktioner och rum vilket i sin tur kan leda till fuktrelaterade skador.

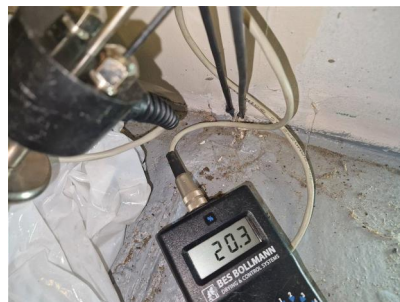
### Garage invändigt / Allmänt

#### Fuktkontroll av väggssyllar.

Grundläggningen består av en betongplatta på mark utan underliggande isolering. Väggssyllar riskerar att drabbas av fuktskador på grund av naturlig fuktpåverkan om fuktskyddet är bristfälligt utfört alternativt saknas. Fuktvandring kan ske från marken genom betongen till organiskt material genom så kallad kapillärsugning och diffusion, vilket kan leda till skador med lukt av mikrobiell karaktär.

Provhål gjordes mot ytterväggssyll där fuktkvoten uppmättes till 20,3% vilket är över kritisk fuktnivå för mikrobiell tillväxt. Det rekommenderas att kontakta byggentreprenör för vidare undersökning.
