**Fastighetsuppgifter**

Vörderås 10:10

Östvalla 118

| Uppdragsnummer | WA7530 |

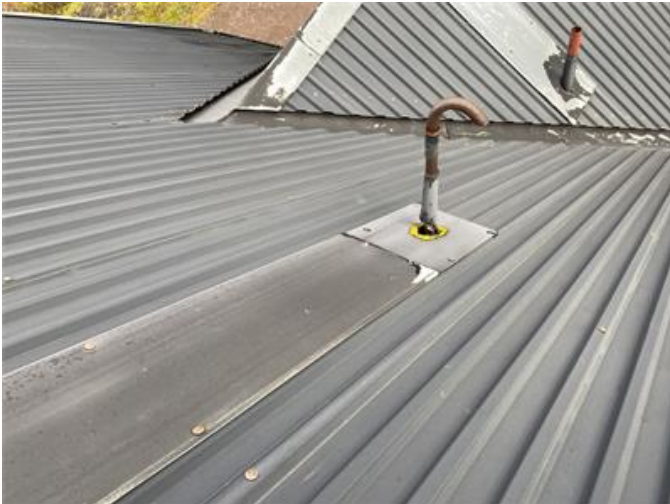
| Besiktningresultat | | | | | |
|---|---|---|---|---|---|
| Tak | | x | | | -Otäthet noteras invid rörgenomföring (svanhals).<br>-Takplåtar täcker delvis inte takfotsbrädor.<br>-Inga takfotsplåtar finns monterade.<br>-Vindskivor och takfotsbrädor har underhållsbehov.<br>-Väderskydd finns ej på skorsten.<br>-Plåttakets plåtspikar/plåtskruvar bör kontrolleras och kompletteras.<br>-Färgsläpp och rostpåverkan förekommer på takplåtar samt plåtdetaljer. |

Bilden visar otätheter invid rörgenomföring på taket.

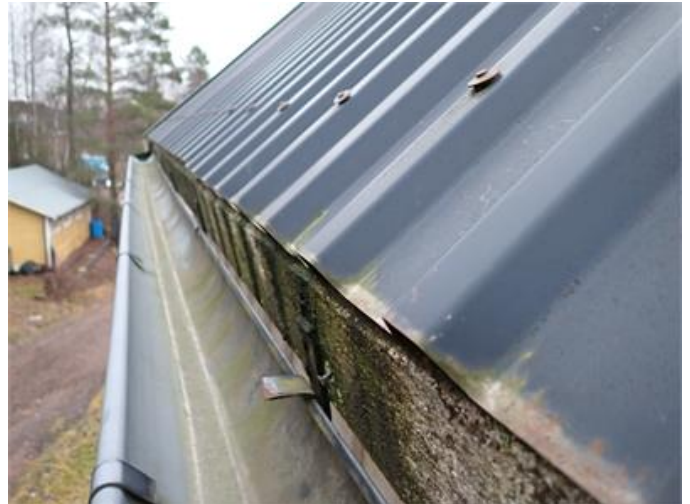
Exempel på där takplåtar inte täcker takfotsbräda samt avsaknad av takfotsplåtar.

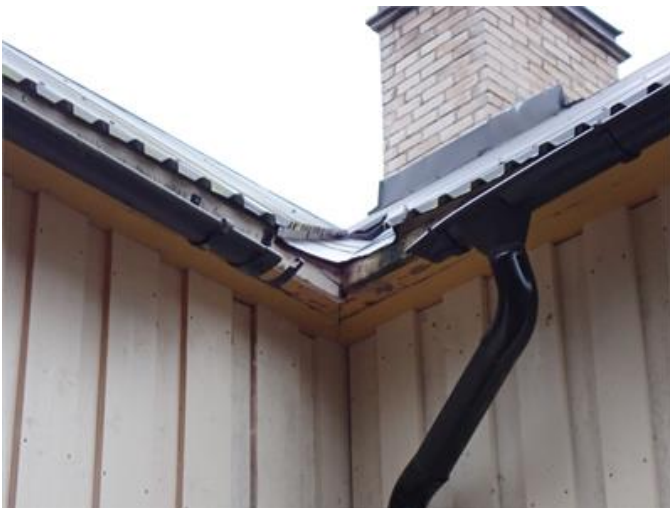
| Besiktningresultat | | | | | |
|---|---|---|---|---|---|
| Takavvattning | | x | | | -Lövsilar saknas på stuprör eller är felaktigt monterade.<br>-Stuprör är delvis inte förankrade i vägg.<br>-Innerhörn på hängränna finns ej, vilket medför att stora delar vatten från taket rinner och stänker ytterpanelen. |

Innerhörn på hängränna saknas vilket medför ökad fuktpåverkan på fasad.

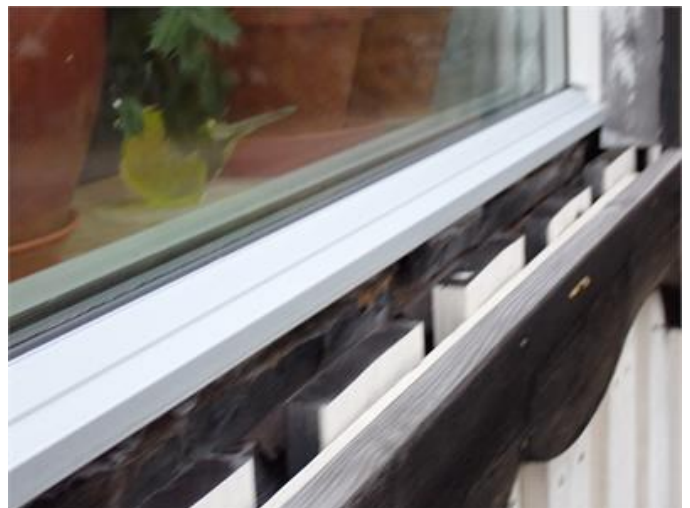
| Besiktningresultat | | | | | |
|---|---|---|---|---|---|
| | | | x | | Fönsterbleck, foder samt salningar finns ej på delar av fönster, skador i bacomvarande konstruktioner kan ej uteslutas. |

Exempel på där fönster saknar foder, salning och fönsterbleck.

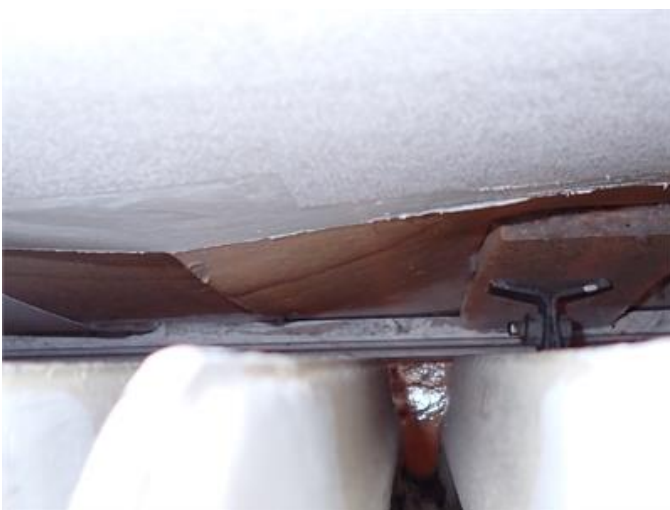
| Besiktningsresultat | | | | | |
|---|---|---|---|---|---|
| Sovrum | | X | | | Väggskiva bular sig bakom radiator och fuktfläck noteras (inga förhöjda fuktvärden uppmättes). |

Fuktfleck och bulig väggskiva bakom radiator i sovrums på entréplan.
