# Besiktningsprotokoll

Anticimex Försäkringsbesiktning i samarbete med Fastighetsbyrån

| Fastighetsadress:<br>Sockenvägen 35 | |

| Besiktningsdatum:<br>2025-12-19 | Protokollnummer:<br>69466497 |

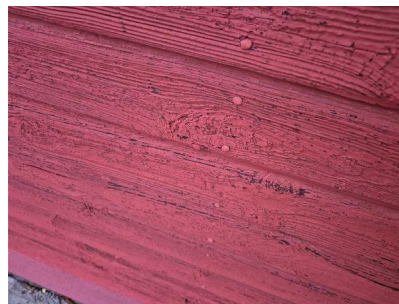
Enstaka panelbrädor har mindre rötskador. Fasadpanelen är i behov av målning/underhåll.

Fasadbeklädnad och träkonstruktioner där målningsbehov finns riskerar att få fukt- och rötskador på grund av sämre vattenavvisande förmåga. För att öka livslängden på fasadbeklädnaden rekommenderas målning och underhåll. I samband med ommålning rekommenderas att de rötskadade panelbrädorna byts ut.

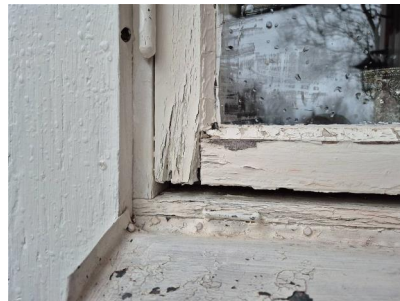
Fönster har färgsläpp och torrsprickor.

Fönsterbågar och fönsterkarmar där målningsbehov finns riskerar att få fukt- och rötskador på grund av sämre vattenavvisande förmåga.

För att öka livslängden på fönster rekommenderas målning och underhåll.

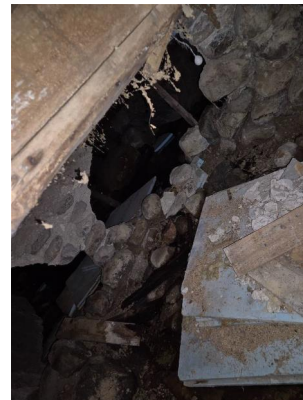
Vid kontroll av krypgrunden uppmättes fuktvärden över kritisk nivå för mikrobiell tillväxt och mikrobiell lukt upplevdes.

Uteluftsventilerade krypgrunder med bjälklag av organiskt material har ofta fuktskador på grund av naturlig fuktpåverkan. Lukten som känns i krypgrunden kan också spridas till boendemiljön. Fuktkvoten uppmättes till 26 %.

Stående vatten noterades i grunden.

Vi rekommenderar en fördjupad undersökning för att bedöma orsak och omfattning.

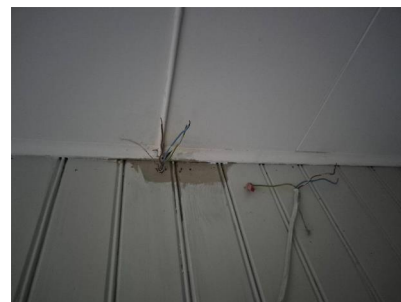
Elinstallationen i utrymmet har enligt vår bedömning uppenbara brister.

Elinstallationen i utrymmet är en säkerhetsrisk som kan orsaka både personskador och brand. Observera att besiktning av bostadens elsystem inte har ingått i uppdraget.

Kontakta en elektriker för kontroll och åtgärd.
