# Besiktningsprotokoll

Anticimex Försäkringsbesiktning i samarbete med Fastighetsbyrån

| Fastighetsadress:<br>Järvsgatan 5 | |

| Besiktningsdatum:<br>2025-12-17 | Protokollnummer:<br>69446721 |

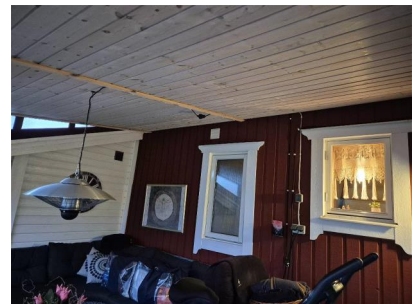
### Utvändigt / Uterum

Utblåset från badrumsfläkten mynnar ut i uterummet.

Tänk på att det kan leda till en ökad fuktpåverkan med kondensbildning inne i uterummet under årets kalla månader när badrumsfläkten används, även om det inte finns några tecken på det i dagsläget.

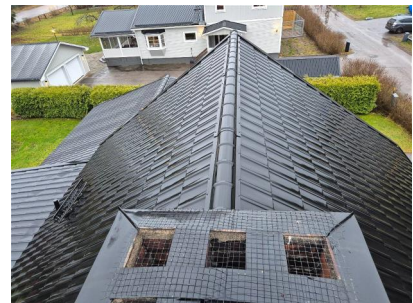
### Utvändigt / Tak

Taket har besiktigats från takstegen, och förutom att takplåten på altanen och uterummet blivit lite tilltryckt på några ställen i samband med snöskottning, så finns inget att notera.

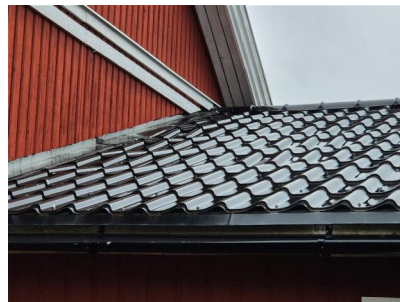
### Utvändigt / Garagebyggnad

Takplåten har blivit lite tilltryckt på ett par ställen i samband med snöskottning.

Det skulle kunna tränga in vatten under plåten i samband med regnoväder och blåst eller om det ligger mycket snö på taket i samband med snösmältning.

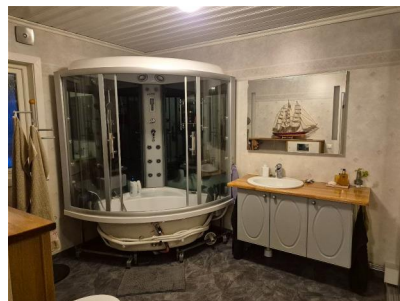
### Entréplan / Badrum

Rör genomföringar för vattenledningar finns i golvet, vilket inte är utfört enligt gällande branschregler.

Dock anser jag att utrymmet ändå fungerar tillfredsställande tack vare att det är en duschkabin installerad vilket minimerar fuktbelastningen på väggar och golv. Utrymmet har även fungerat utan problem sedan det renoverades för 16 år sedan och vid kontroll med fuktindikator som utfördes i utrymmet noterades ingen förhöjd fuktighet.

Det är bra om man ser till att hålla golvbrunnen rengjord så att vattnet inte stiger upp på golvet.

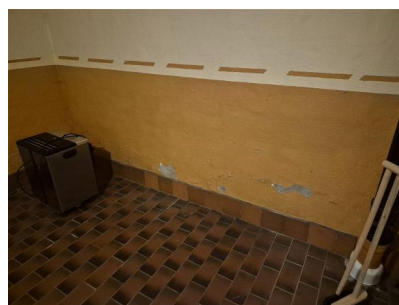
### Källarplan / Allmänt

Utvändigt fuktskydd är äldre än 20 år och det finns puts- och färgsläpp på vissa källarväggar.

Eftersom källarens utvändiga fuktskydd (dräneringssystem samt fuktskydd på utsidan av källarytterväggarna) är äldre än 20 år, vilket betraktas som dessa delars genomsnittliga tekniska livslängd, så kan systemet ha nedsatt funktion, vilket puts- och färgsläppen är en indikation på.

Har man dock putsade och målade betongväggar och betonggolvet, som det är i denna källare, så blir ett eventuellt fuktgenomslag till största delen ett synbart problem och inget som påverkar resten av huset. En höjd temperatur i källaren skulle dessutom kunna minska dessa problem något.
