# Besiktningsprotokoll

Anticimex Försäkringsbesiktning i samarbete med Fastighetsbyrån

| Fastighetsadress:<br>Mossvägen 12 | |

| Besiktningsdatum:<br>2025-12-17 | Protokollnummer:<br>69435730 |

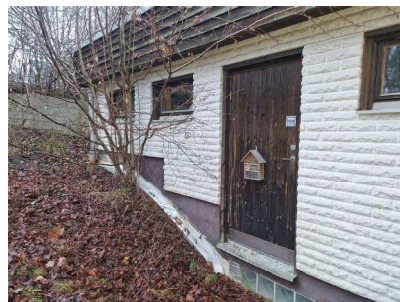
Utvändigt fuktskydd ligger oskyddat ovan mark.

Risk finns att det utvändiga fuktskyddet skadas och funktionen försämras.

Växter finns i anslutning till grundmur.

När det finns rabatter och växter nära grundmuren finns risk att fukt stannar kvar i väggarna. Detta kan i sin tur orsaka invändiga fuktskador. Växternas rötter kan också skada grundmuren och sätta dräneringsledningen ur funktion.

Området närmast huset rekommenderas att vara fritt från växtlighet.

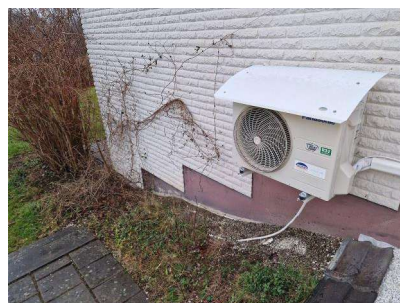
Marken lutar delvis mot huset.

Detta innebär en ökad fuktbelastning mot grunden vilket i sin tur kan orsaka fuktskador i huset.

Sockel noteras med sprickor och putssläpp.

Kondensvatten från luftvärmepumpens utedel leds inte bort från husgrunden.

Detta medför ökad risk för att vatten tränger in i anslutande konstruktioner, vilket i sin tur kan leda till fuktrelaterade skador. Observera att besiktning av byggnadens värmesystem eller värmepumpen inte har ingått i uppdraget.

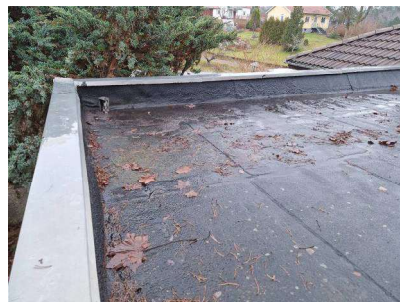
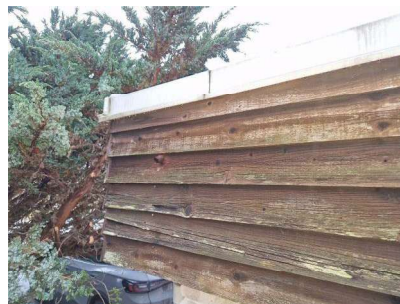
Inbyggda hängrännor och stuprör vid garage.

Eftersom vatten från taket avleds med inbyggda hängrännor/invändiga stuprör finns en ökad risk för fuktskador i omkringliggande konstruktioner. Vanliga orsaker till fuktskador är läckage i skarvar på hängrännor och stuprör eller igensatta takbrunnar. Takbrunnarna kräver löpande underhåll. Extra översvämningsskydd noteras eftermonterat och panel noteras med fuktskador, se även under rubrik tak.

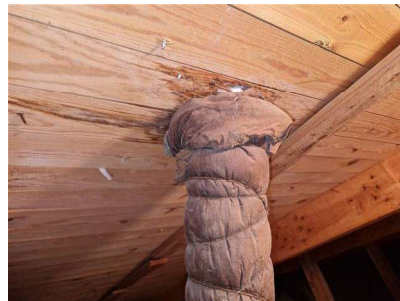
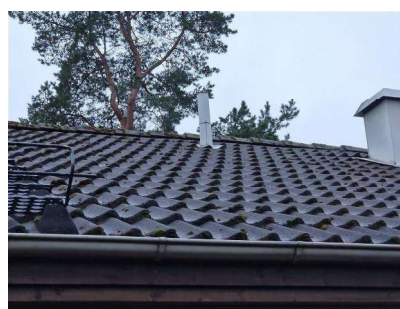
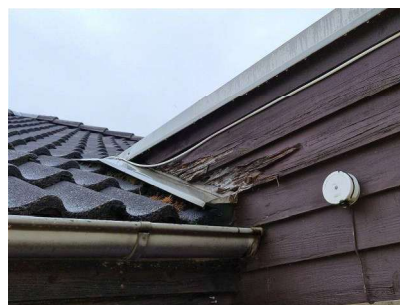
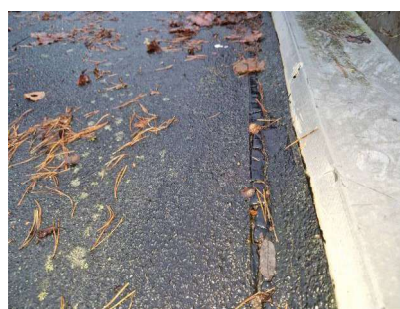
Yttertaket är äldre, taksargspanel noteras med röta i trä och behöver bytas.

Mosspåväxt på takpannor noteras.

Sprickor i del av takpapp noteras vid garage.

På vinden noteras missfärgningar och lokalt uppfuktning vid genomföring av taket vid avluftningsrör.

Del av konvektionella missfärgningar noteras även på vind.

Takpannor, plåtdetaljer och underlagspapp har enligt vår bedömning en begränsad livslängd. Eftersom husets taktäckning är äldre har det ett minskat motstånd mot vatteninträngning. Detta i sin tur kan leda till fuktskador på träläkt och vidare ner i underliggande konstruktioner.

Fuktkvoten uppmättes i missfärgning till 19%.

Kontakt med entreprenör rekommenderas för åtgärd.

Takets lutning ovan garaget borde ändras vid framtida takomläggning för att slippa underhållsbehovet/rensningsbehovet av takbrunnar.
