# Besiktningsprotokoll

Anticimex Försäkringsbesiktning i samarbete med Fastighetsbyrån

| Fastighetsadress:<br>Tellusvägen 2A | |

| Besiktningsdatum:<br>2025-12-18 | Protokollnummer:<br>69454469 |

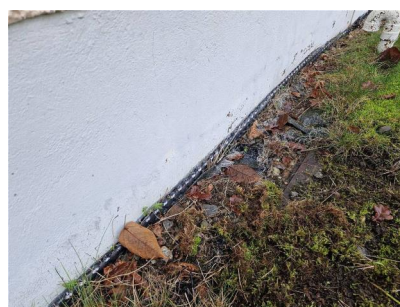
Marken lutar mot huset.

Detta innebär en ökad fuktbelastning mot grunden vilket i sin tur kan orsaka fuktskador i huset.

Utvändigt fuktskydd ligger delvis oskyddat ovan mark.

Risk finns att det utvändiga fuktskyddet skadas och funktionen försämras.

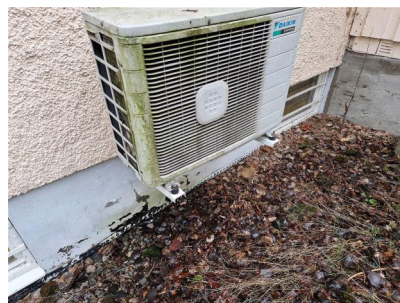
Kondensvatten från luftvärmepumpens utedel leds inte bort från husgrunden.

Detta medför ökad risk för att vatten tränger in i anslutande konstruktioner, vilket i sin tur kan leda till fuktrelaterade skador. Observera att besiktning av byggnadens värmesystem eller värmepumpen inte har ingått i uppdraget.

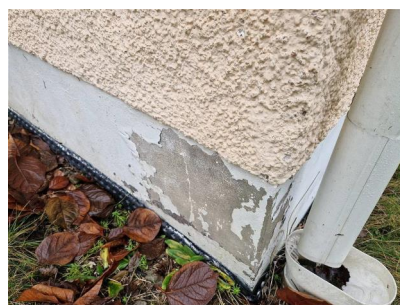
Sprickor och färg/putssläpp finns i sockel.

Dessa bedöms inte ha lett till bakomliggande skador.

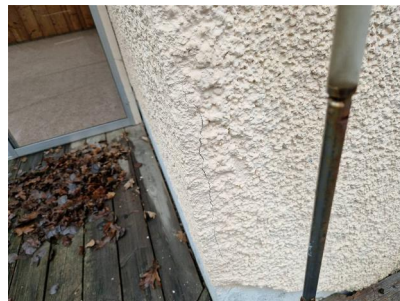
Sprickor finns i fasaden.

Detta kan leda till fukt- och frysskador i konstruktionen.

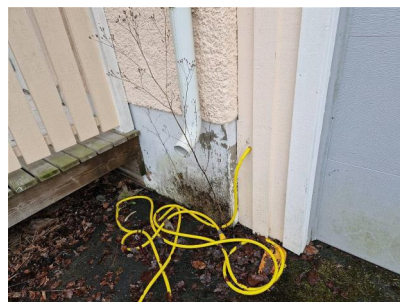
Stuprör avslutas nära husliv.

Stuprör som avslutas intill husliv (ovan mark) kan medföra en ökad fuktbelastning på grundmur/sockel med fuktrelaterade skador som följd.

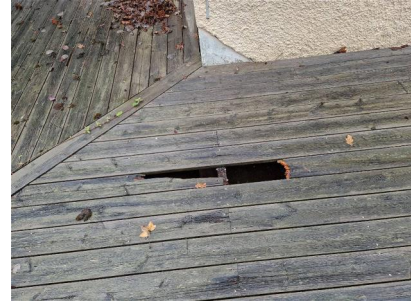
Altan har underhållsbehov.

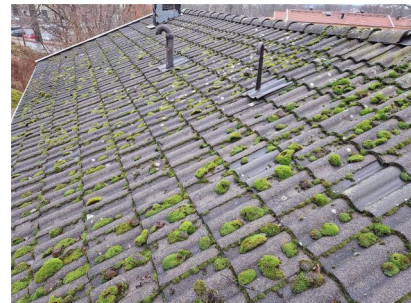
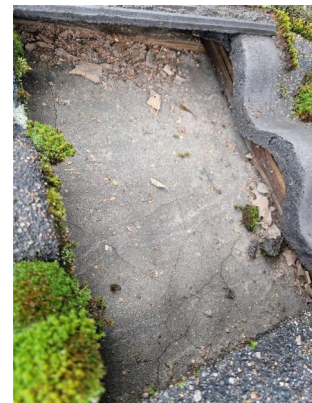
Yttertaket är äldre.

Spröd papp och fuktig läkt.

Äldre rostiga plåtdetaljer.

Mycket mosspåväxt finns på takpannor.

Takpannor, plåtdetaljer och underlagspapp har enligt vår bedömning en begränsad livslängd. Eftersom husets taktäckning är äldre har det ett minskat motstånd mot vatteninträngning. Detta i sin tur kan leda till fuktskador på träläkt och vidare ner i underliggande konstruktioner.

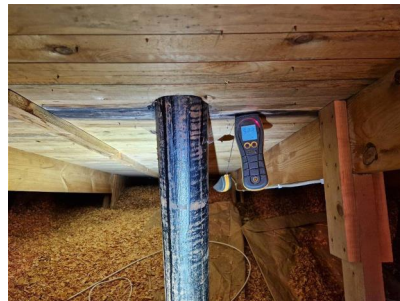
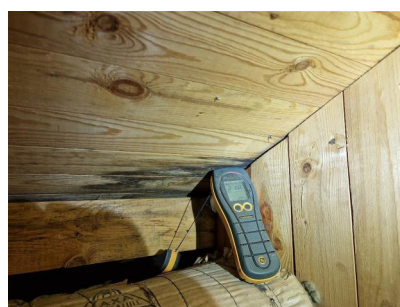
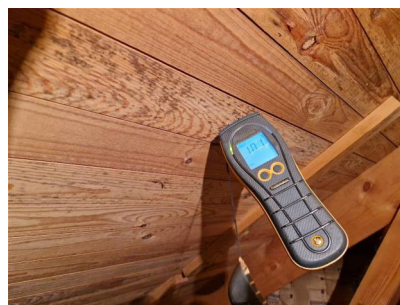
Vid kontroll av vinden uppmättes fuktvärden över kritisk fuktnivå för mikrobiell tillväxt och en normal lukt upplevdes.  
Lokala läckage noteras.  
Allmänt finns mikrobiell påväxt.

Fuktkvoten i underlagstak/takbjälkar uppmättes till 20-50% % vid fuktfläckar och till 10% allmänt.

Risk för mikrobiell tillväxt föreligger om den relativa fuktigheten (RF) i den omgivande luften är över 75 % vilket i furuvirke motsvarar en fuktkvot (FK) på 17 %.

Vi rekommenderar en fördjupad undersökning för att bedöma orsak och omfattning.

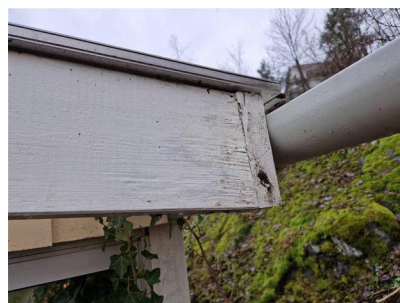
Allmänt underhållsbehov och mindre rötskador noteras vid hängränna.

Träkonstruktioner där underhåll/målningsbehov finns riskerar att få fukt- och rötskador på grund av sämre vattenavvisande förmåga. För att öka livslängden rekommenderas målning och underhåll. I samband med ommålning rekommenderas att de rötskadade delar byts ut.

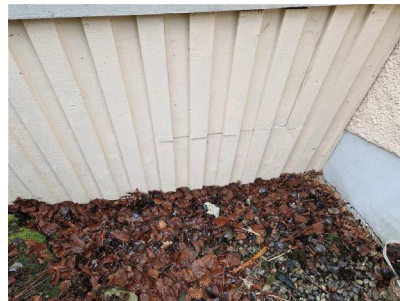
Avståndet mellan fasadbeklädnaden och marken är inte tillräckligt.

Eftersom fasadbeklädnaden avslutas för nära mark finns risk för att fukt från marken sugas upp i fasadpanelens nederkant. Detta kan orsaka fuktrelaterade skador i fasadbeklädnaden och bakomliggande konstruktioner.

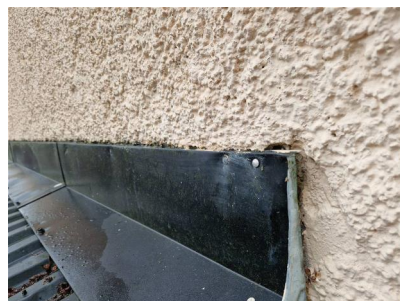
Anslutning mellan garagetak och gavelvägg har tätningsbehov.

Detta medför risk för att regnvatten kan rinna in mellan anslutningen och gavelväggen, vilket i sin tur kan leda till mikrobiella skador i tak och väggkonstruktioner.

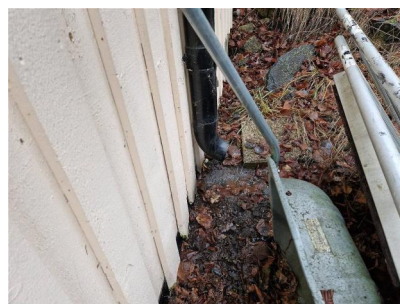
Stuprör avslutas nära husliv.

Stuprör som avslutas intill husliv (ovan mark) kan medföra en ökad fuktbelastning på grundmur/sockel med fuktrelaterade skador som följd.

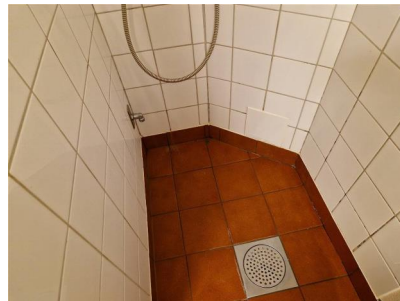
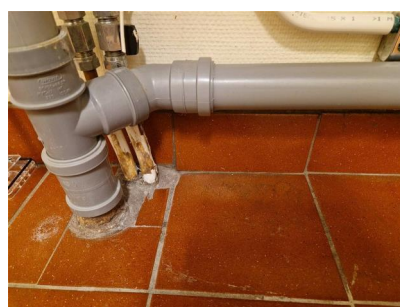
Våtutrymmet har äldre yt-/tätskikt.  
Klämring och manschett saknas i golvbrunnen.  
Inspektionslucka placerad i duschen, gick ej att öppna vid besiktningstillfället.  
Rör genomföring finns i vägg och golv.

Eftersom funktionen, som innebär att ytskiktet/tätskiktet ska vara vattentätt, kan vara nedsatt finns en ökad risk att vatten tränger igenom ytskiktet/tätskiktet med vattenskador i omkringliggande konstruktioner som följd.

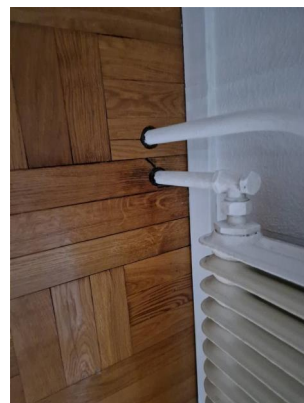
MissfärgninInget finns runt elementrör.

Torrt vid besiktningstillfället

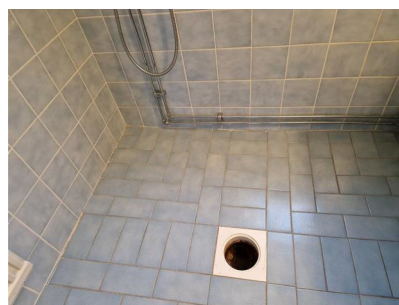
Utrymmet är i behov av renovering.

Utrymmet är äldre och har passerat tiden för sin tekniska livslängd.

Äldre rostig gjutjärnsbrunn.

Klinker plattor noteras bom-ljud.

Fönster placerat i duschzon.

Kontakta en behörig våtrumsentreprenör för en renovering. I samband med renoveringen bör omkringliggande konstruktioner kontrolleras för att upptäcka eventuella följdskador.
