Vidön 1:118

Norra Killingvägen 8

| Uppdragsnummer | S17193 |
| Besiktningsdatum | 2025-12-15 |

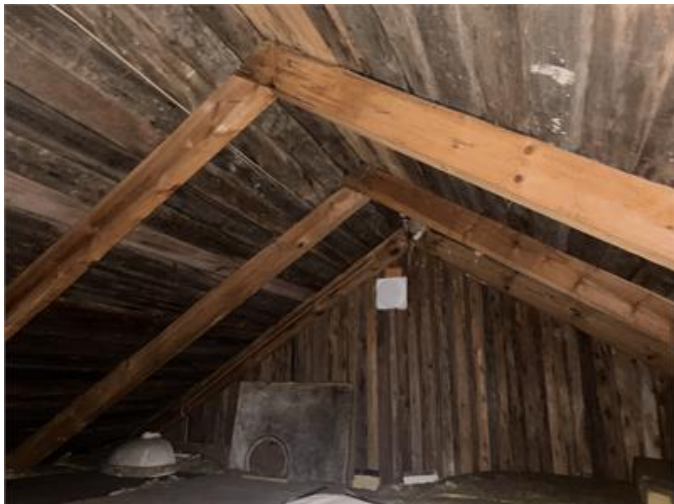
Nockvind

| Besiktningsresultat | | | | | |
|---|---|---|---|---|---|
| <b>Nockvind</b> | | X | | | Fuktfläckar förekommer delvis på underlagstak, vilket bör kontrolleras regelbundet för att fastställa om åtgärdsbehov föreligger. |
| | | X | | | Mikrobiell påväxt förekommer delvis på underlagstakets undersida, vilket bör kontrolleras regelbundet och åtgärdas i erforderlig omfattning om så anses nödvändigt. |
| | | X | | | Mineralull förekommer ovanpå sågspån, risk för kondensabildning. |
| | | X | | | Vinden besiktigad från lucka, landgång saknas. |

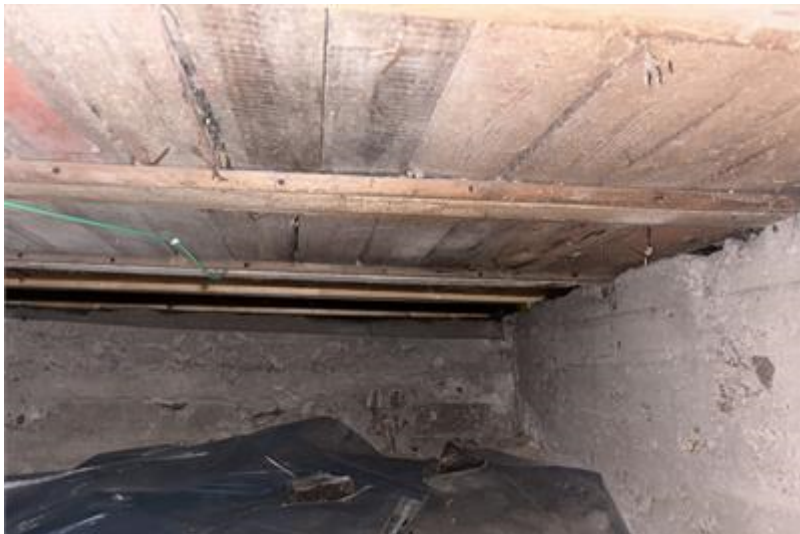
Fuktkvoten i trossbotten uppmättes till mellan 11-14% FK.

Det kritiska gränsvärdet för mikrobiell tillväxt brukar anges till ca 17% fuktkvot (FK).

Uppmätt värde ligger under gränsvärdet för mikrobiell påväxt.
