## EKONOMISK PLAN

Bostadsrättsföreningen Kolonisten 9

## TEKNISK UTREDNING

### Sundbyberg Kolonisten 9

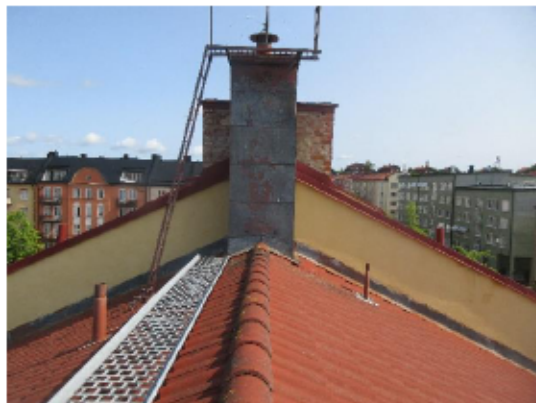
Taket renoverat ca 1985 men plåt är gammal

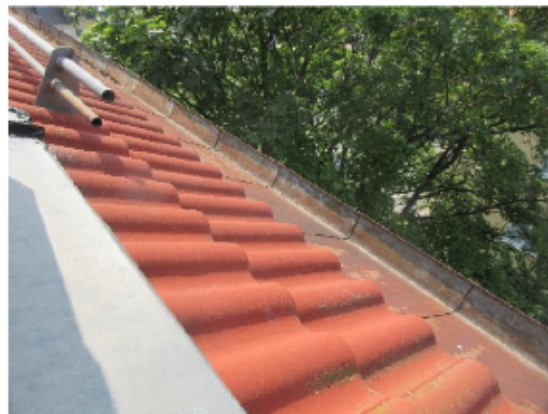
3. Bygghet: Plåtarbeten på taket  
 Noteringar: Taket bedöms vara renoverat med nya pannor ca 1985. I samband med renoveringen byttes inte foträman till ny utan den är i dag rostig. Om ca 20 år bedöms taket behöva renoveras men innan dess måste plåtarbeten målas för att uppnå den livslängden.  
 Planerat underhåll: Måla foträman på alla takfallen. Måla skorstenar och plåttaket på kupan.  
 Mängd: Ca 60 lpm foträmma samt skorstenar och tak.  
 Aktualitet: Inom 1-3 år  
 Bedömd kostnad: Ca. 200 000 kr

Fotrännor rostiga och inte bytta 1985

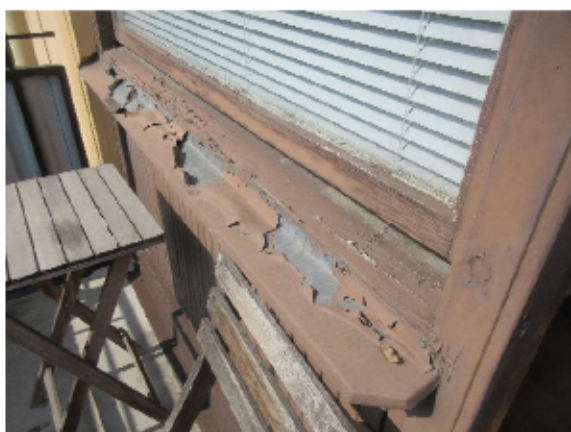
Fönster mot gatan i dåligt skick

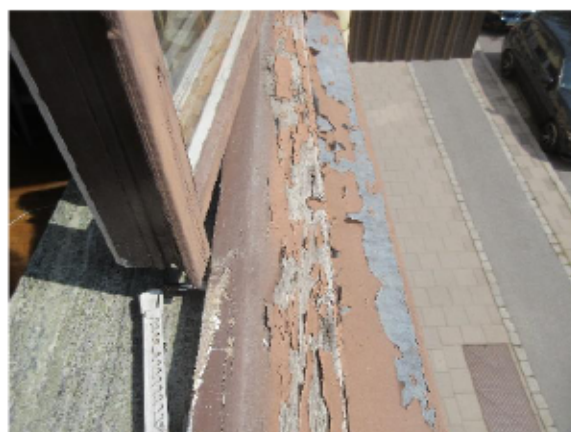
Omfattande renoveringsbehov av fönster

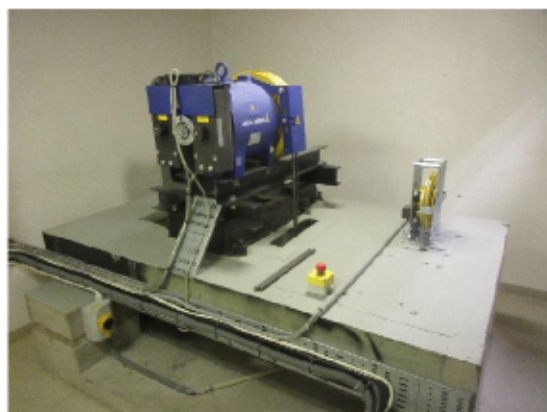
Hissen renoverad 2015

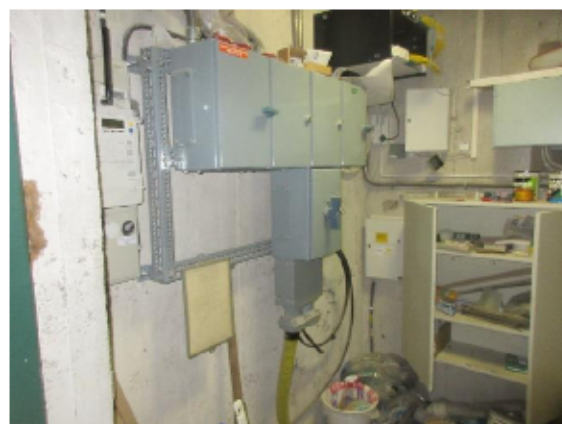
Elektriska installationer från ca 1985.

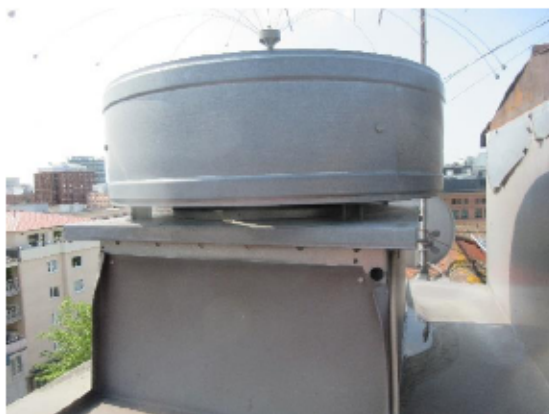
Gemensam frånluftsfläkt

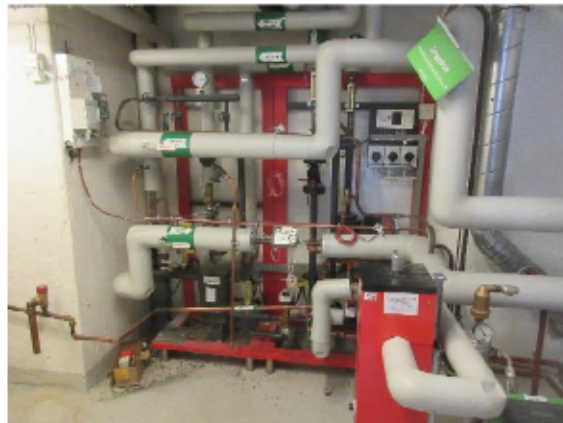
Undercentral för värme och tappvarmvatten.

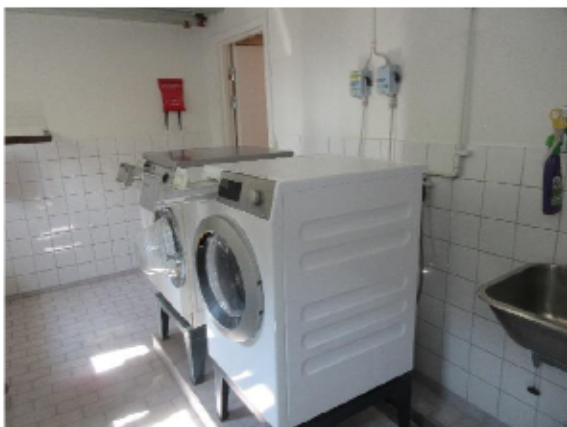
Tvättstugans två tvättmaskiner

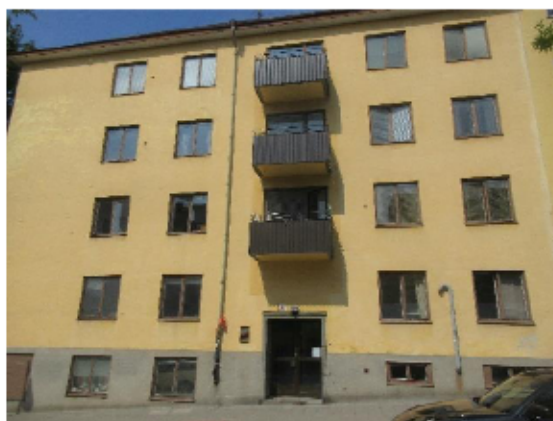
Gatufasaden är den i som är i sämst skick.
