# Besiktningsprotokoll

Anticimex Försäkringsbesiktning i samarbete med Fastighetsbyrån

| Fastighetsadress:<br>Klockstigen 5 | |

| Besiktningsdatum:<br>2025-12-11 | Protokollnummer:<br>69440241 |

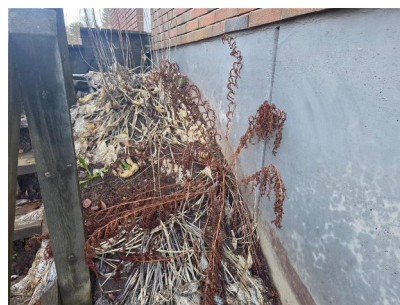
Växter finns i anslutning till byggnaden.

När det finns rabatter och växter nära byggnaden finns risk att fukt stannar kvar i väggarna. Detta kan i sin tur orsaka invändiga fuktskador. Växternas rötter kan också skada grundmuren och sätta dräneringsledningen ur funktion.

Området närmast huset rekommenderas att vara fritt från växtlighet.

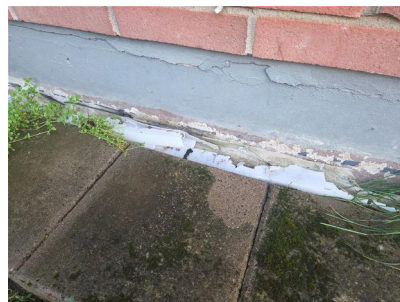
Utvändigt fuktskydd ligger oskyddat ovan mark.

Risk finns att det utvändiga fuktskyddet skadas och funktionen försämras.

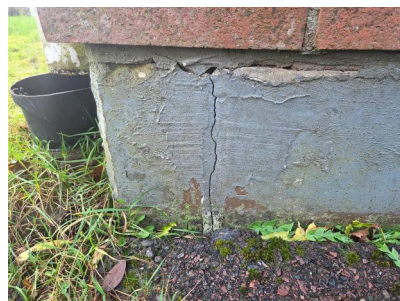
Sprickor finns i sockel.

Detta kan leda till fukt- och frysskador i konstruktionen.

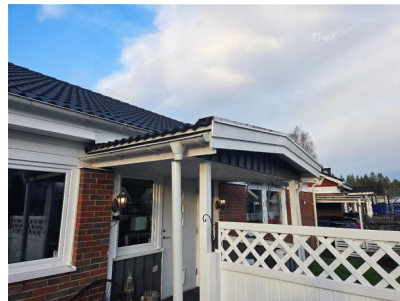
Farstukvisten har fel taktäckning.

Taktäckningen av betongpannor är inte anpassad till taklutningen. Risk finns för läckage med fuktskador som följd.

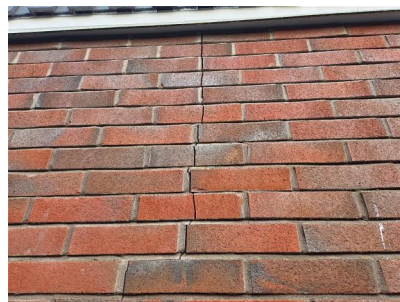
Sprickor finns i fasaden.

Detta kan leda till fukt- och frysskador i konstruktionen.

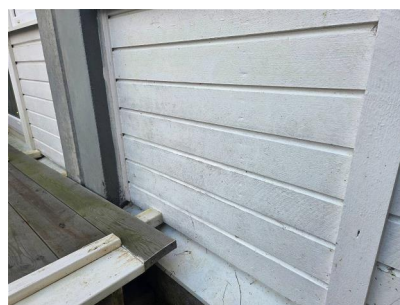
Fasadpanelen är i behov av målning/underhåll.

Fasadbeklädnad och träkonstruktioner där målningsbehov finns riskerar att få fukt- och rötskador på grund av sämre vattenavvisande förmåga.

För att öka livslängden på fasadpanelen rekommenderas målning och underhåll.

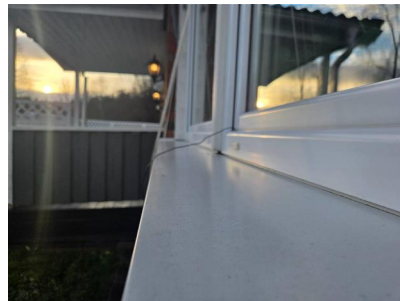
Bristfällig lutning på fönsterbleck.

Eftersom lutningen på fönsterbleck är bristfällig finns risk att vatten kan rinna in i väggen vilket i sin tur kan leda till fuktskador i väggkonstruktionen.

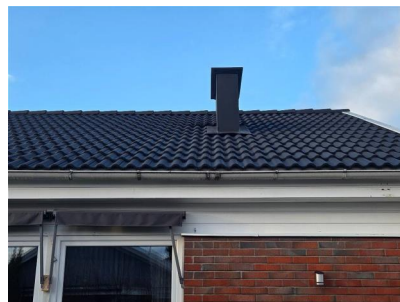
Hängrännor lutar fel lokalt.

När hängrännor har en bristfällig lutning (bakfall) finns risk att regnvatten kan svämma över vilket i sin tur kan leda till fuktskador på fasad och sockel.

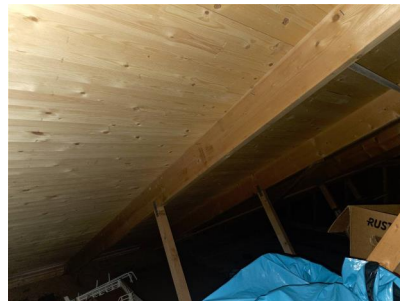
Vid kontroll av vinden uppmättes fuktvärden under kritisk fuktnivå för mikrobiell tillväxt och en normal lukt upplevdes.

Det finns risk för mikrobiell tillväxt om den relativa fuktigheten (RF) i den omgivande luften är över 75 %. I furuvirke motsvarar det en fuktkvot (FK) på 17 %.

Fuktkvoten i underlagstak/takbjälkar uppmättes till 15 %.

Detta värde varierar dock under året beroende på årstid och utomhusklimat.

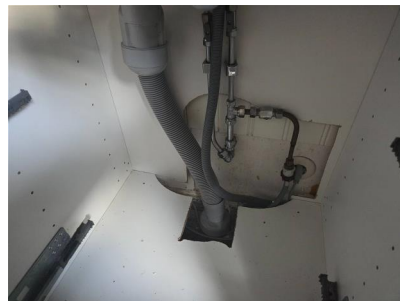
Fuktskydd saknas i diskbänksskåp.

Utan fuktskydd är det svårt att upptäcka läckage från rörledningar. Vatten kan då tränga in i omkringliggande konstruktioner och orsaka fuktskador.

För att upptäcka eventuella läckage, montera ett fuktskydd.

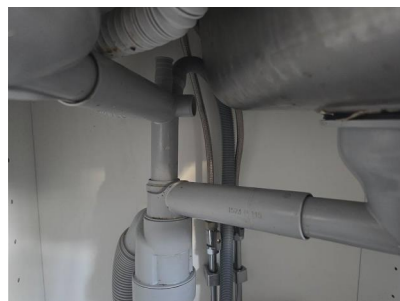
Upphängningsbygel saknas på avloppslang från diskmaskinen.

När upphängningsbygel saknas ökar risken för brott på slangen med läckage som möjlig följd.

För att hindra brott på avloppsslang rekommenderas komplettering av upphängningsbygel.

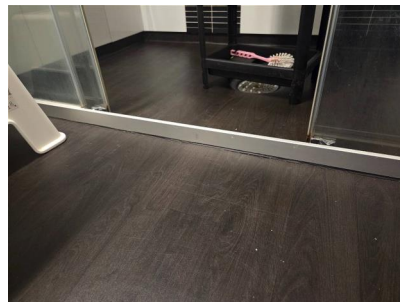
Duschväggssockel stängd mot golv.

Detta förhindrar vatten utanför duschzonen att rinna till golvbrunnen. Vatten som blir stående på golvet kan leda till missfärgningar av golvytan samt bidra till en ökad belastning på tätskiktet vilket gör att vatten kan tränga in i angränsande konstruktioner med fuktrelaterade skador som möjlig följd.
