# Besiktningsprotokoll

Anticimex Försäkringsbesiktning i samarbete med Fastighetsbyrån

| Fastighetsadress:<br>Apelvägen 6 | |

| Besiktningsdatum:<br>2025-12-18 | Protokollnummer:<br>69463963 |

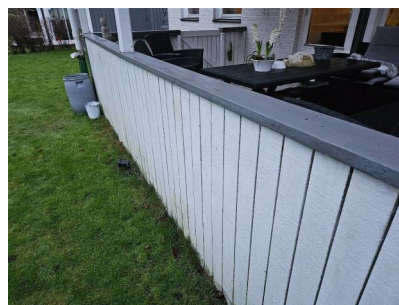
Altanräcke och träkonstruktioner är i behov av målning/underhåll.

Altanräcke och träkonstruktioner där målningsbehov finns riskerar att få fukt- och rötskador på grund av sämre vattenavvisande förmåga.

Vi rekommenderar att du utför målning/underhåll av altan.

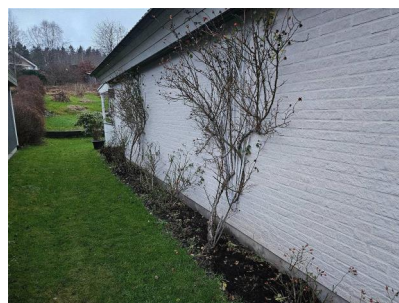
Växter finns lokalt i anslutning till grundmur.

När det finns rabatter och växter nära grundmuren finns risk att fukt stannar kvar i väggarna. Detta kan i sin tur orsaka invändiga fuktskador. Växternas rötter kan också skada grundmuren och sätta dräneringsledningen ur funktion.

Området närmast huset rekommenderas att vara fritt från växtlighet.

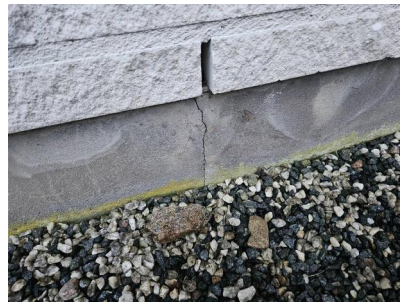
Sprickor finns till viss del i sockel.

Dessa bedöms inte ha lett till bakomliggande skador.

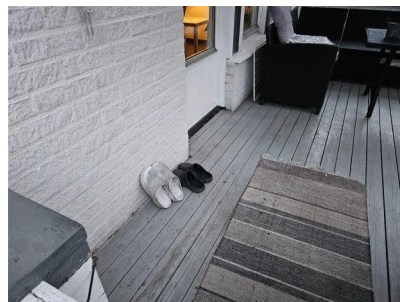
Delar av sockeln är obesiktad då altanen döljer den bakomliggande konstruktionen.

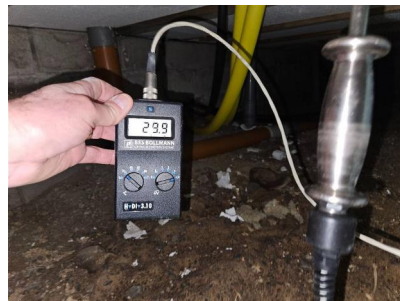
Vid kontroll av krypgrunden uppmättes fuktvärden över kritisk nivå för mikrobiell tillväxt och mikrobiell lukt upplevdes. Vidare förekommer rötskyddsbehandlat trä.

Uteluftsventilerade krypgrunder med bjälklag av organiskt material har ofta fuktskador på grund av naturlig fuktpåverkan. Lukten som känns i krypgrunden kan också spridas till boendemiljön.

Risk för mikrobiell tillväxt föreligger om den relativa fuktigheten (RF) i den omgivande luften är över 75 % vilket i furuvirke motsvarar en fuktkvot (FK) på 17 %.

Fuktkvoten uppmättes till > 28,0 % FK.

Vi rekommenderar en fördjupad undersökning av byggentreprenör/fukttekniker för att bedöma orsak och omfattning.

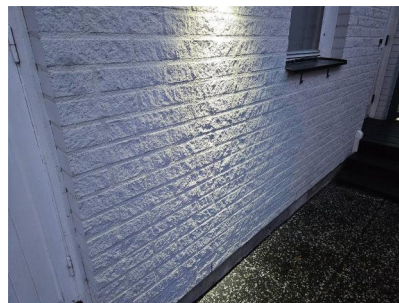
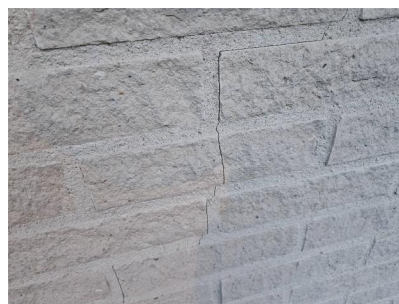
Kalksandstensfasaden är äldre.  
Enstaka små sprickor finns.

Kalksandsten är ett starkt och tåligt fasadmateriäl som kräver lite underhåll. Ofta förekommer tunna sprickor vilket oftast har kosmetisk betydelse. Med tiden behöver dock oftast fogar kompletteras samt fasadens kramling (förankring i stommen) kan rosta sönder/lossna vilket innebär att fasaden kan bukta/svikta. Vanligt förekommande är även att armeringen över fönster/dörrar rostar (utvidgas) varvid den kraften kan orsaka fogsläpp och sprickbildning i kalksandstensfasaden. Ovanstående kan i sin tur leda till fuktskador i bakomliggande konstruktioner. Stora avvikelser förekommer dock beroende på hur utsatt fasaden är.

Befintlig fasad bedöms dock vara i god kondition med hänsyn till ålder.

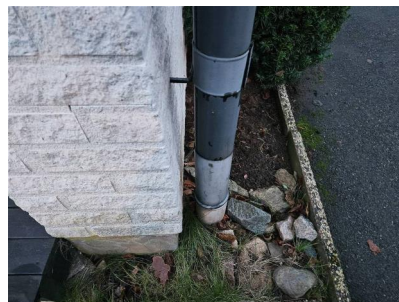
Lövsilar finns inte vid övergång till markledning.

När det saknas lövsilar så finns det risk att det blir stopp i dagvattenledningen.

Fals på stuprör vänd mot fasad.

Falsen på stuprören kan med fördel vändas ut från fasaden för att lättare se om röret blivit skadat efter vinterns påfrestningar samt för att undvika skador på fasad vid ett eventuellt läckage.

För att hindra stopp i dagvattenledningar rekommenderas komplettering av lövsilar.

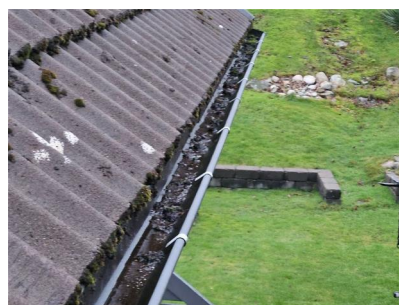
Hängrännor är delvis skräpfyllda.

Eftersom hängrännor är fulla med skräp finns risk för fuktskador på fasad och sockel då vatten kan svämma över.

För att förhindra översvämning rekommenderas rensning av hängrännor.

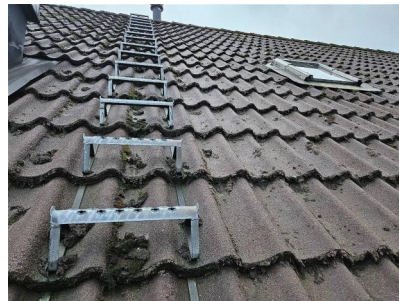
Yttertaket är äldre.  
Plåtbeslag runt takfönster samt huv har bristfällig täckning över anslutande takpannor.  
Mossa finns på takpannor.  
Vindskivor/takutsprång är i behov av målning/underhåll.

Takpannor, plåtdetaljer och underlagspapp har enligt vår bedömning en begränsad livslängd. Eftersom husets taktäckning är äldre har det ett minskat motstånd mot vatteninträngning. Detta i sin tur kan leda till fuktskador på träläkt och vidare ner i underliggande konstruktioner.

Man kan förvänta sig att inom en rimlig framtid behöva göra en takomläggning.  
Takläggare/byggtreprenör kan kontaktas för bedömning av omfattning för en takomläggning samt prisuppgift/offert.

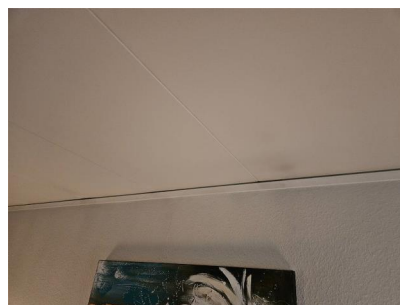
Taket har lokala missfärgningar i tak/väggvinkel.

Dessa bedöms ha orsakats av braskamin.

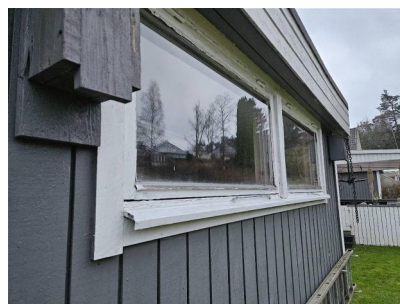
Fönster är i behov av målning/underhåll.

Fönsterbågar och fönsterkarmar där målningsbehov finns riskerar att få fukt- och rötskador på grund av sämre vattenavvisande förmåga.

För att öka livslängden på fönster rekommenderas målning och underhåll.

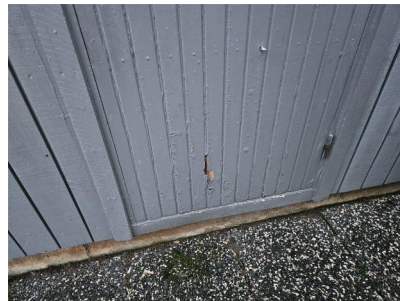
Dörr är i behov av målning/underhåll.

Dörrar där målningsbehov finns riskerar att få fukt- och rötskador på grund av sämre vattenavvisande förmåga.

För att öka livslängden på dörr rekommenderas målning och underhåll.

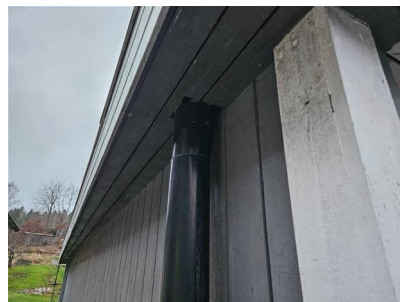
Inbyggda hängrännor och stuprör.

Eftersom vatten från taket avleds med invändiga stuprör finns en ökad risk för fuktskador i omkringliggande konstruktioner. Vanliga orsaker till fuktskador är läckage i skarvar på stuprör eller igensatta takbrunnar.

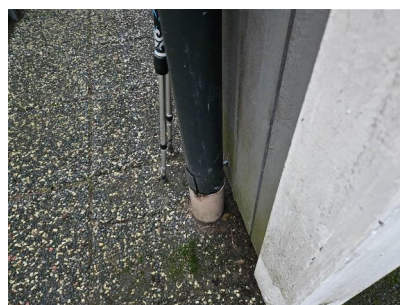
Lövsilar finns inte.

När det saknas lövsilar så finns det risk att det blir stopp i dagvattenledningen.

För att hindra stopp i dagvattenledningar rekommenderas komplettering av lövsilar.

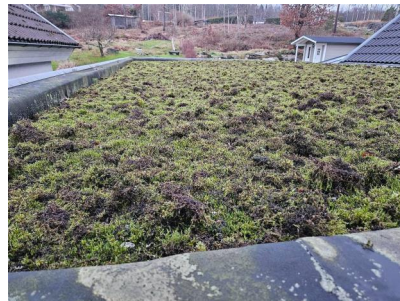
Yttertaket är äldre och i behov av renovering.

Taket är äldre och har passerat tiden för sin tekniska livslängd. Renovering av yttertaket rekommenderas. Kontakta en takentreprenör för en renovering. I samband med renoveringen bör omkringliggande konstruktioner kontrolleras för att upptäcka eventuella följdskador.

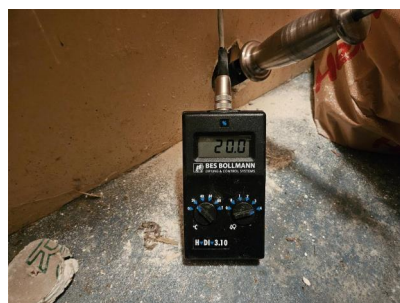
Fuktkontroll av väggsyllar.

Vid kontroll av väggsyllar uppmättes fuktvärden över kritisk fuktnivå för mikrobiell tillväxt.

Risk för mikrobiell tillväxt föreligger om den relativa fuktigheten (RF) i den omgivande luften är över 75 % vilket i furuvirke motsvarar en fuktkvot (FK) på 17 %.

Fuktkvoten uppmättes till 20,0 % FK.

Vi rekommenderar en fördjupad undersökning för att bedöma orsak och omfattning. Det är viktigt att tänka på att denna rekommendation om fördjupad undersökning gäller hela garagebyggnadens syll.
