Kastrullen 5

Gammeltorpsvägen 10B

| Besiktningsdatum | 2025-12-02 |
| Besiktningsföretag | OBM Byggnadsmiljö AB |

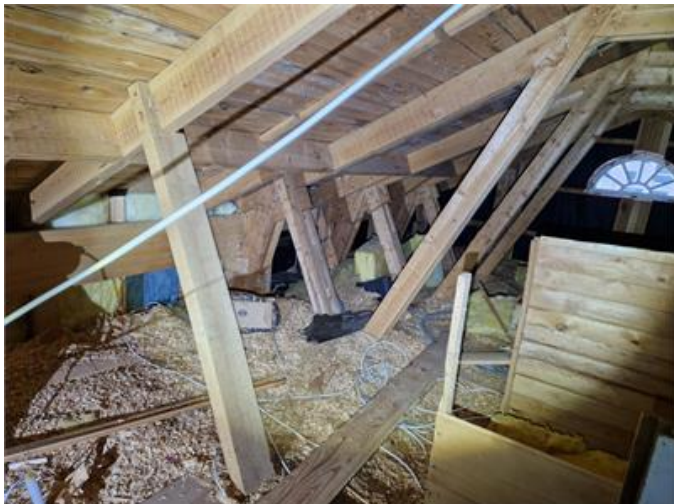
| Besiktningsresultat | | | | | |
|---|---|---|---|---|---|
| | | | X | | Ombyggda takstolar och avvaxling med limträbalk förekommer. Orsak till detta, funktion och konstruktion bör kontrolleras och eventuellt åtgärdas. Se även bild sid 5. |

Vind:  
Ombyggda takstolar och avvaxling med limträbalk förekommer.

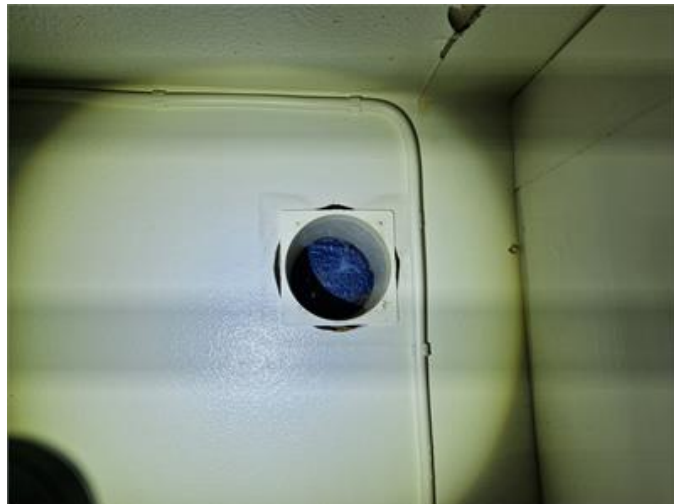
| Besiktningsresultat | | | | | |
|---|---|---|---|---|---|
| | | X | | | - Det noterades en relativt svag ventilation i huset, bl.a. saknas friskluftsventiler i flera sov och sällskapsrum. Detta kan hämma en god luftväxling i bostaden.<br>- Ventilationsinstallationer förekommer i utreglade väggar i källare men avslutas mot betongvägg. Se även bild sid 5. |

Allmänt/Ventilation:  
Ventilationsinstallationer avslutas mot betongvägg

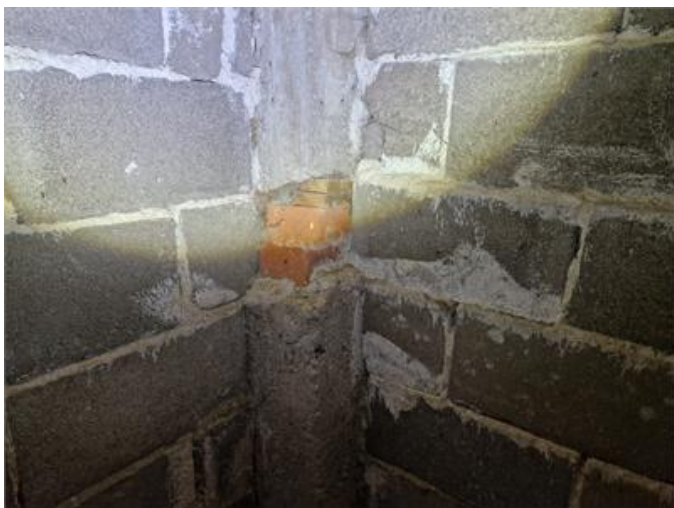
Krypgrund:

| Besiktningsresultat | | | | | |
|---|---|---|---|---|---|
| Krypgrund | | | X | | Grundens utformning betecknas som en riskkonstruktion. Se vidare nedan under rubriken Kommentarer och Riskanalys, Bilaga 2 samt Bild sid 5. |

En krypgrund är en riskkonstruktion med avseende på fukt- och mikrobiella skador. Indikationer på att skador förekommer har erhållits och en fortsatt teknisk undersökning rekommenderas därför. Se även info på protokollets sista sida Pos. 10.

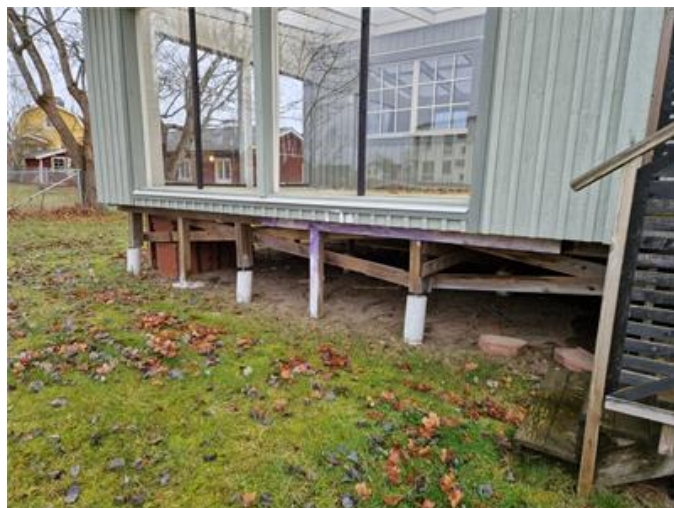
Altan/Uterum:

| Besiktningsresultat | | | | | |
|---|---|---|---|---|---|
| Altan/Uterum | | | X | | <ul style="list-style-type: none"> <li>- Rötskador förekommer.</li> <li>- Grundläggning/byggnadssätt bedöms bristfälligt.</li> <li>- Glaspartier bedöms ej vara härdat glas.</li> </ul> Åtgärdsbehov föreligger. Se även bild sid 5. |

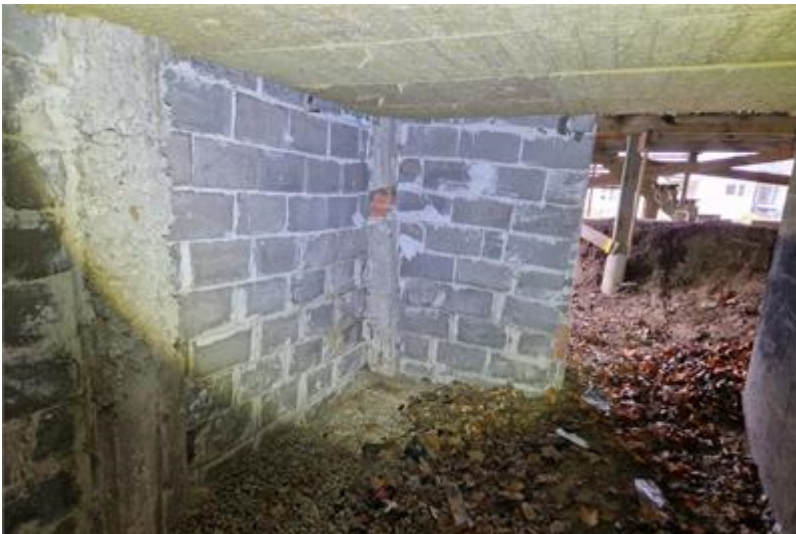
- Brister noterades i konstruktionen och byggnadssätt. Se även bild sid 5.
- Delar av betongbjälklagets undersida var täckt med isoerskivor och var därmed inte besiktningsbara.
- delar av grunden var inte åtkomlig

Kontakt med behörig fackman/konstruktör bör tas för ytterligare kontroll samt avgörande/utförande av åtgärder.
