# Besiktningsprotokoll

Anticimex Försäkringsbesiktning i samarbete med Fastighetsbyrån

| Fastighetsadress:<br>Gillestigen 62 | |

| Besiktningsdatum:<br>2025-12-19 | Protokollnummer:<br>69457205 |

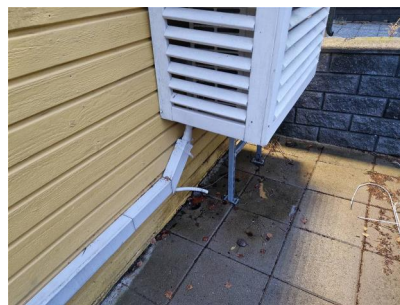
Kondensvatten från luftvärmepumpens utedel leds inte bort från husgrunden.

Detta medför ökad risk för att vatten tränger in i anslutande konstruktioner, vilket i sin tur kan leda till fuktrelaterade skador. Observera att besiktning av byggnadens värmesystem eller värmepumpen inte har ingått i uppdraget.

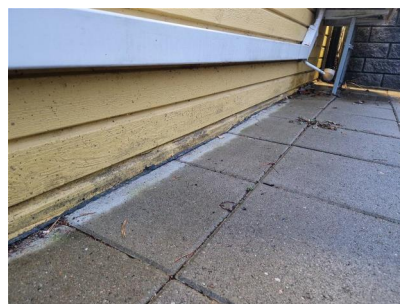
Avståndet mellan fasadbeklädnaden och marken är inte tillräckligt.

Eftersom fasadbeklädnaden avslutas för nära mark finns risk för att fukt från marken sugas upp i fasadpanelens nederkant. Detta kan orsaka fuktrelaterade skador i fasadbeklädnaden och bakomliggande konstruktioner.

Mindre rötskador noteras.

Det rekommenderas att fackman kontaktas för vidare kontroll och åtgärd.

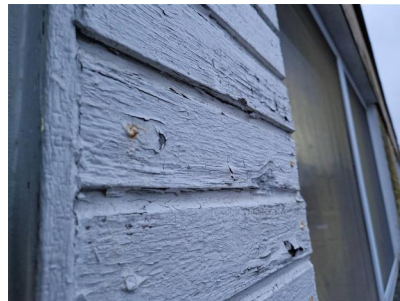
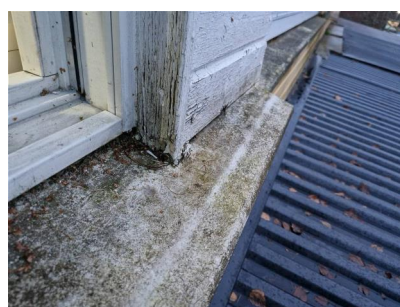
Mindre rötskador finns.  
Fasadpanelen och trädetaljer är i behov av målning/underhåll.

Fasadbeklädnad och träkonstruktioner där målningsbehov finns riskerar att få fukt- och rötskador på grund av sämre vattenavvisande förmåga. För att öka livslängden på fasadbeklädnaden rekommenderas målning och underhåll. I samband med ommålning rekommenderas att de rötskadade panelbrädorna byts ut.

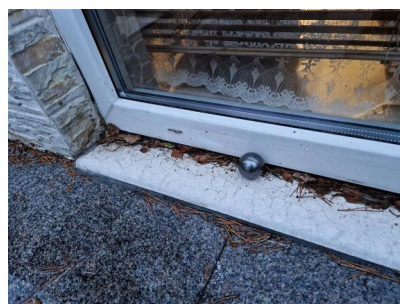
Fönsterbleck lutar fel.

Eftersom fönsterblecken lutar åt fel håll finns risk att vatten rinner in i väggen vilket i sin tur kan leda till fuktskador i väggkonstruktionen.

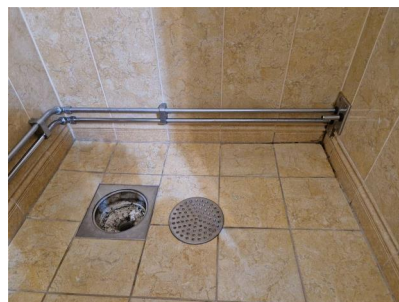
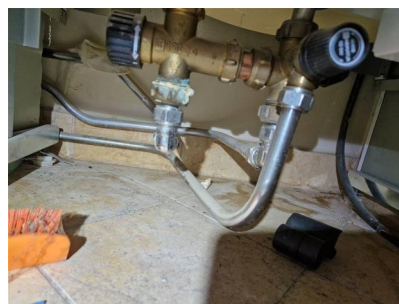
- Våtutrymmet har äldre yt-/tätskikt.
- Rör genomföring finns i vägg i plats för dusch.
- Golvbrunnens ovkant ligger inte i samma nivå som tätskiktet, tätskikt har luft mellan golv och manschett.
- Rörkoppling under varmvattenberedare är i behov av byte.

Eftersom funktionen, som innebär att ytskiktet/tätskiktet ska vara vattentätt, kan vara nedsatt finns en ökad risk att vatten tränger igenom ytskiktet/tätskiktet med vattensador i omkringliggande konstruktioner som följd.

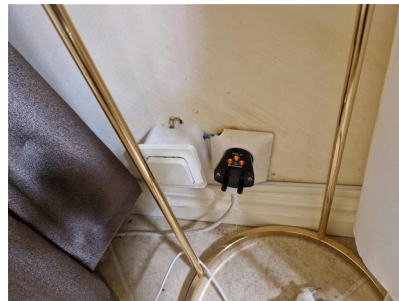
Jordade och ojordade eluttag finns i samma rum.

När man blandar jordade och ojordade eluttag i samma rum finns det en ökad risk för personsador.

Kontakta en elektriker för kontroll och åtgärd.

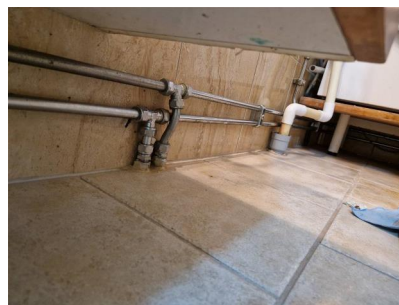
- Våtutrymmet har äldre yt-/tätskikt.
- Rör genomföring finns i golv.
- Rör genomföring och avlopp placerat för nära vägg.
- Missfärgningar finns vid takfönster.
- Bristfälligt golvfall
- Golvbrunnen var ej åtkomlig för besiktning.
- Eluttag sitter löst.

Eftersom funktionen, som innebär att ytskiktet/tätskiktet ska vara vattentätt, kan vara nedsatt finns en ökad risk att vatten tränger igenom ytskiktet/tätskiktet med vattensador i omkringliggande konstruktioner som följd.

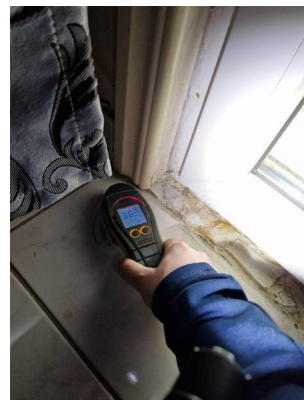
Fuktindikering i utrymmet framför balkongdörr gav förhöjda fuktindikationer.

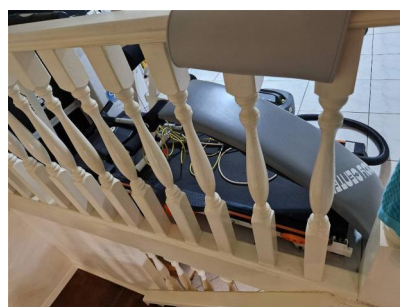
Trappräcke sitter löst.

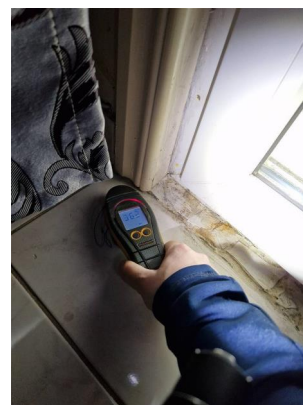
Fuktindikering i utrymmet framför altan/balkongdörr gav förhöjda fuktindikationer.

Vi rekommenderar en fördjupad undersökning för att bedöma orsak och omfattning.
