# Besiktningsprotokoll

Anticimex Överlåtelsebesiktning av småhus - nivå 2

| Fastighetsadress:<br>Hästskovägen 11 | |

| Besiktningsdatum:<br>2025-12-19 | Protokollnummer:<br>69467033 |

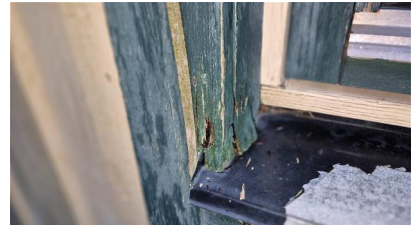
Rötskador noteras i foder och smygbräda till fönster mot garageuppfart.

Det rekommenderas att kontakt tas med fackman för kontroll av orsak och omfattning samt för bedömning av eventuella åtgärder.

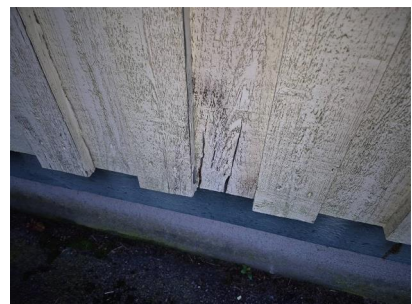
Lokala rötskador och färgsläpp noteras i/från fasaden.

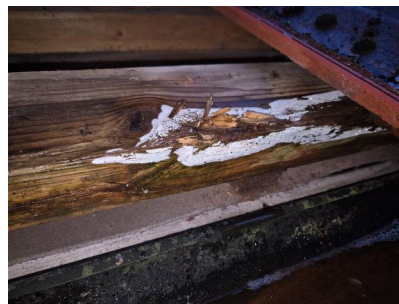
Nedersta bärläkten är bitvis uppfuktad, rötskador och påväxt noteras bitvis.

För att utreda orsaken till och omfattningen av detta rekommenderas att en fördjupad undersökning utförs.

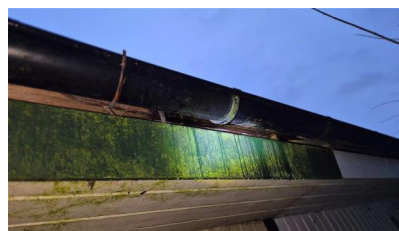
Takpannor ligger lokalt ur position på garaget.

Bärläkt är lokalt uppfuktad.

För att utreda orsaken till och omfattningen av detta rekommenderas att en fördjupad undersökning utförs.

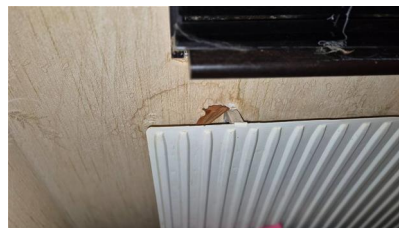
Missfärgningar noteras på väggen under fönstret.

Vid fuktindikering mot missfärgningen kunde inga förhöjda fuktindikationer påvisas.
