# Besiktningsprotokoll

Anticimex Försäkringsbesiktning i samarbete med Fastighetsbyrån

| Fastighetsbeteckning:<br>Stocksbo 8:47 | |

| Besiktningsdatum:<br>2025-12-19 | Protokollnummer:<br>69452693 |

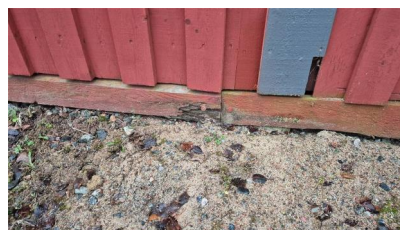
Mindre rötskador finns i fasadpanelen.

Dessa bedöms inte ha lett till bakomliggande skador.

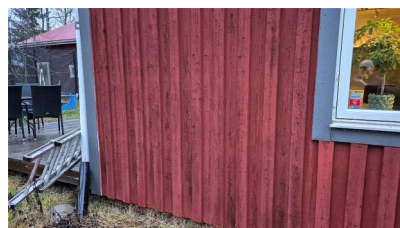
Fasadpanelen är i behov av målning/underhåll.

För att öka livslängden på fasadbeklädnaden rekommenderas målning och underhåll.

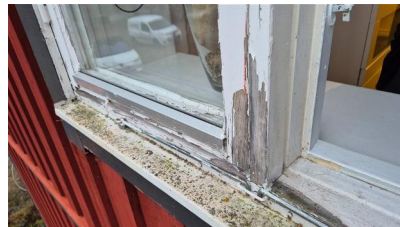
Fönster på övreplan är i behov av målning/underhåll.

För att öka livslängden på fönster rekommenderas målning och underhåll.

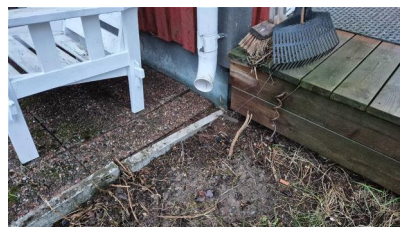
Stuprör är inte anslutet till markledning.

Stuprör som inte är anslutet till markledning kan medföra en ökad fuktbelastning på grundmur/sockel som i sin tur kan leda till fuktrelaterade skador.

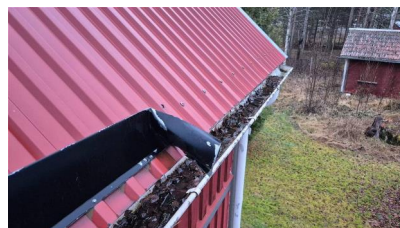
Hängrännor är skräpfyllda.

För att förhindra översvämning rekommenderas rensning av hängrännor.

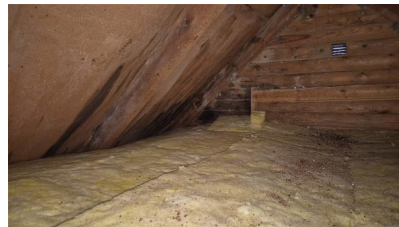
Vid kontroll av vinden har fuktvärden under kritisk fuktnivå för mikrobiell tillväxt uppmätts, dock finns mikrobiell påväxt på underlagstak.

Fuktkvoten i underlagstak/takbjälkar uppmättes till 16 %.

Den upptäckta mikrobiella påväxten på underlagstaket är ett tecken på att vinden har tillförts eller tillförs fukt inifrån bostaden. Observera att besiktning av bostadens ventilationssystem inte har ingått i uppdraget.

För att komma tillrätta med detta kan fuktillförseln inifrån bostaden behöva minskas. Det kan göras genom att ventilationen i bostaden förbättras samt att eventuella otätheter i vindsbjälklaget (tak-/väggvinklar, taklucka med mera) tätas. Läs Anticimex faktablad om uppvärmda vindsutrymmen för tips och råd.

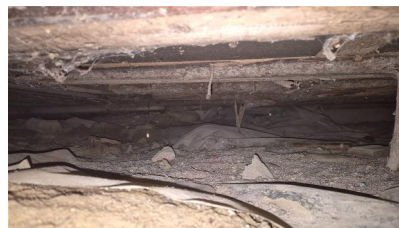
Utrymmet mellan mark och bjälklag är för lågt för att komma in i. Besiktningen har gjorts genom att krypa in under uterummet där kan man se större delen av grunden. Krypgrund är en riskkonstruktion.

Uteluftsventilerade krypgrunder med bjälklag av organiskt material har ofta fuktskador på grund av naturlig fuktpåverkan. Detta kan resultera i mikrobiella skador (angrepp av mikroorganismer) och, i värsta fall, rötskador. Mikrobiell lukt kan då spridas till boendemiljön.

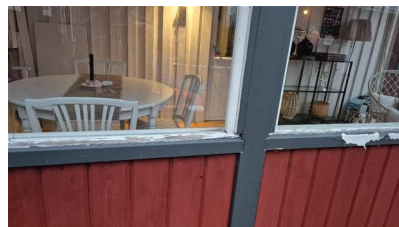
Fönster är i behov av målning/underhåll.

För att öka livslängden på fönster rekommenderas målning och underhåll.

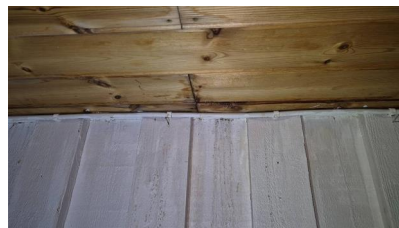
Innertaket har fuktfläckar.

Fukt utifrån tränger ner genom innertaket.

Vi rekommenderar en fördjupad undersökning för att bedöma orsak och omfattning.

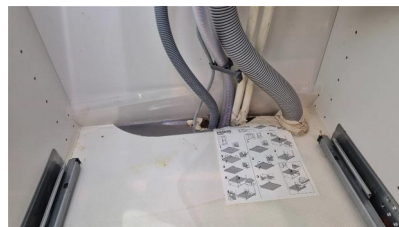
Fuktskydd saknas i diskbänksskåpet är inte tätad intill rör genomföringarna. Fuktskydd saknas under kylskåp och frys.

Utan fuktskydd är det svårt att upptäcka läckage från rörledningar. Vatten kan då tränga in i omkringliggande konstruktioner och orsaka fuktskador.

För att upptäcka eventuella läckage, installera ett fuktskydd.

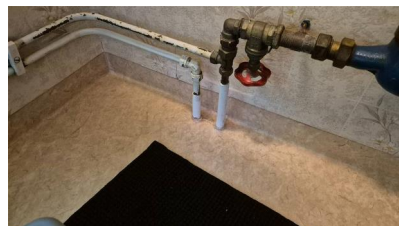
Rör genomföring finns i golv.

Rör genomföringar i golv medför en ökad risk för att vatten tränger ner i omringliggande konstruktioner och orsakar fuktskador. Vid uppbyggnaden av utrymmet var detta tillåtet och utförandet anses därför vara fackmässigt utfört. I dagens branschregler är detta inte längre tillåtet.

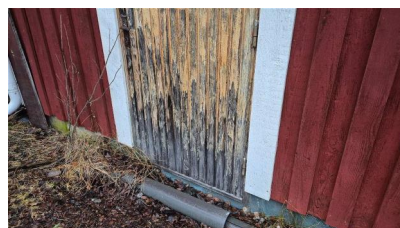
Dörr är i behov av målning/underhåll.

För att öka livslängden på dörr rekommenderas målning och underhåll.

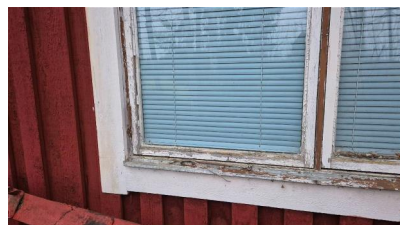
Fönster är i behov av målning/underhåll.

För att öka livslängden på fönster rekommenderas målning och underhåll.

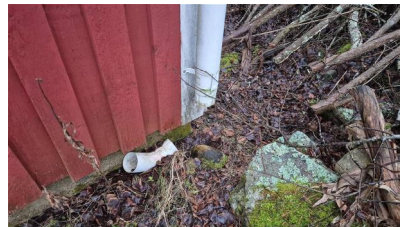
Stuprör är inte anslutet till markledning.

Stuprör som inte är anslutet till markledning kan medföra en ökad fuktbelastning på grundmur/sockel som i sin tur kan leda till fuktrelaterade skador.

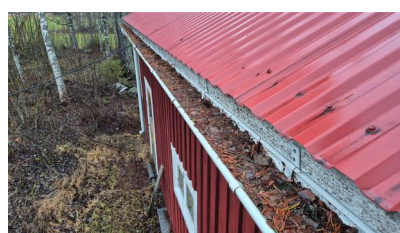
Hängrännor är skräpfyllda.

För att förhindra översvämning rekommenderas rensning av hängrännor.
