# Besiktningssprotokoll

Anticimex Försäkringsbesiktning i samarbete med Fastighetsbyrån

Fastighetsbeteckning: Oskarström 3:31	
Fastighetsadress: Gamla Nissastigen 189	
Postnummer: 31332	Ort: Oskarström

Besiktningdatum: 2025-12-19	Protokollnummer: 69452508
Temperatur: 7 °C	Väderlek: Mulet, regn
Tekniker: Bengt Olsson	
E-post: bengt.olsson@anticimex.se	
Kontor: Halmstad	
Närvarande: Fastighetsägaren samt fastighetsmäklaren

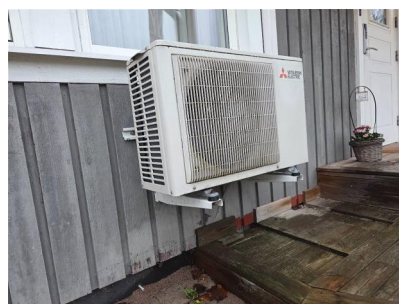
Kondensvatten från luftvärmepumpens utomhusdel droppar ner på det underliggande trädäcket.

Detta medför ökad risk för fuktskador i fasadpanelen.

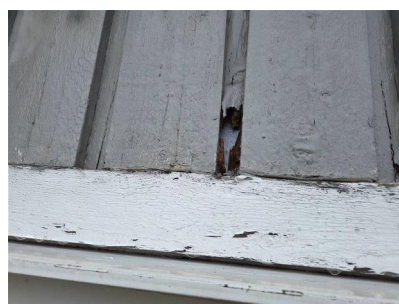
Rötskador finns i fasadpanelen ovanför balkongdörren mot söder.

Skadan medför ökad risk för inträngning av vatten med fuktskador i bakomliggande material som följd.

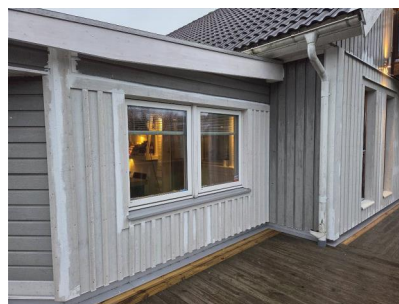
Fasadpanelen som är utbytt är endast grundmålad.

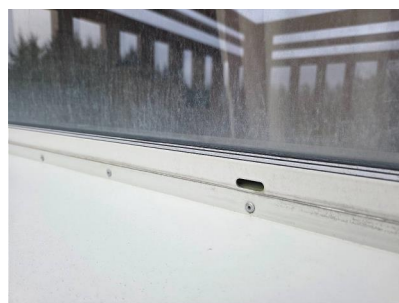
Vid ovanvåningens fönster på båda sidor om balkongdörren är fönsterblecken bristfälligt monterade, då fönsterblecken är infästa mot fönsterkarmens utsida.

Risk finns att vatten tränger in i glipan mellan fönsterblecken och fönsterkarmen med fuktrelaterade skador i underliggande material som följd.

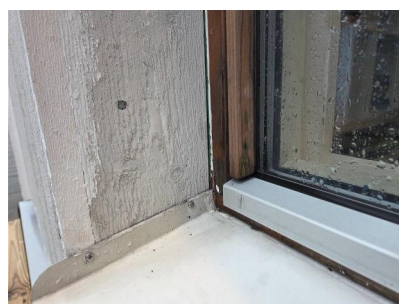
Vid matplatsens fönster i gaveln mot söder finns glipor mellan smygbrädorna och fönsterkarmen.

Gliporna medför ökad risk för att vatten tränger in i väggkonstruktionen med fuktskador i intilliggande material som följd.

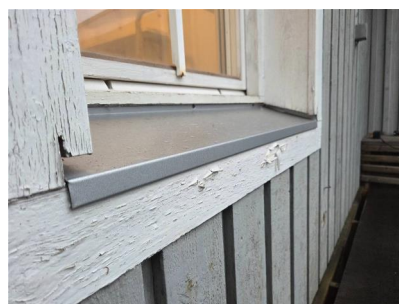
Fönsterblecket vid vid groventré/tvättstuga sticker inte tillräckligt långt ut från foderbrädan.

Bristen medför ökad risk för att vattnet fuktar upp underliggande foderbräda/fasadpanel med rötskador som följd.

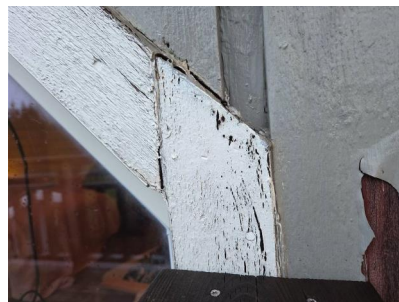
Rötskador finns i foderbrädor kring ovanvåningens fönster vid gaveln mot söder.

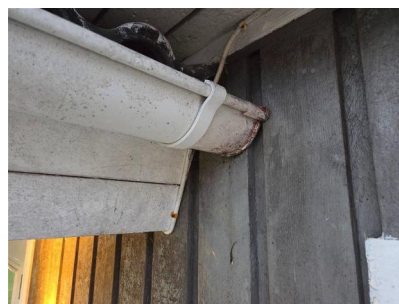
Läckage i hängrännans gavelbeslag där denna ansluter mot fasadpanelen intill entrédörren. Färgen på panelbrädan bubblar sig där och panelbrädan är något rötskadad.

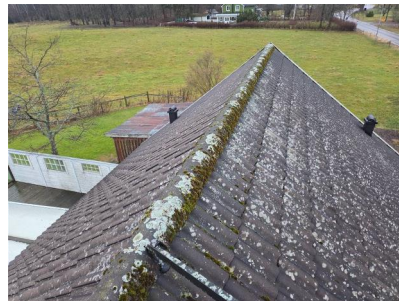
Taket har av säkerhetsskäl besiktigats från marken, stege rest mot takfoten samt från den fasta takstegen.

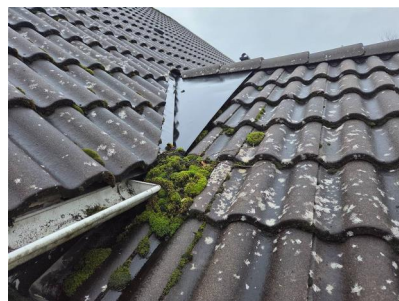
Mossa finns i rännalsplåten på takets sida mot öster.

Detta kan medföra att vattnet inte avleds på rätt sätt utan kan tränga in under takpannorna med fuktrelaterade skador som följd.

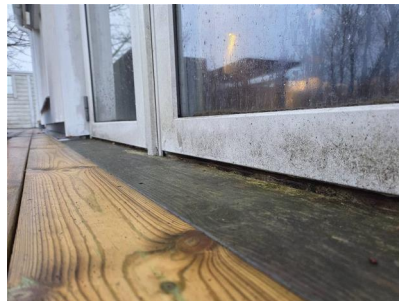
Altandörren mot väster saknar tröskelplåt.

Då tröskelplåt saknas medför detta ökad risk för inträngning av vatten med fuktskador i intilliggande material som följd.

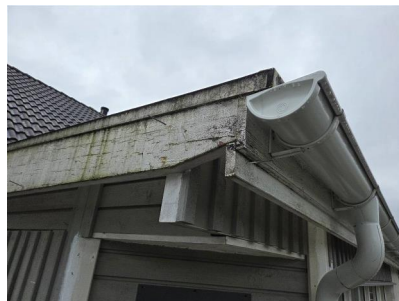
Lokala rötskador finns i vindskivan/takfotsbrädan vid altanens hörna mot nordväst.

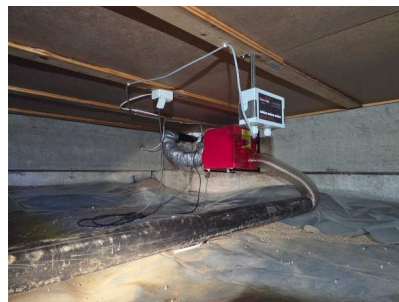
I husets kryppgrund finns en kryppgrundsavfuktare installerad.

Syftet med denna installation är att genom avfuktning hålla fuktigheten i kryppgrunden på en så låg nivå att ingen tillväxt av mikroorganismer är möjlig. För att detta ska fungera är det viktigt att installationen servas årligen med bland annat filterbyte och kontroll av inställningar så att fuktigheten inte stiger.

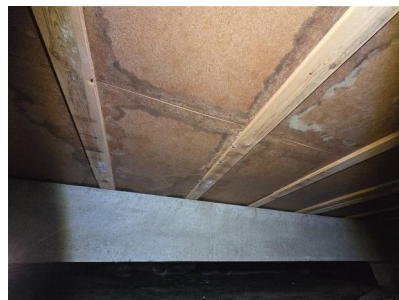
Vid den besiktning som gjordes av Anticimex 2020-02-13 upptäcktes en fuktskada i kryppgrundens bjälklag under köket. Orsaken till skadan visade sig bero på ett läckage från en vattenledning.

Under köket finns missfärgningar i bjälklagets undersida som är orsakade av det tidigare inträffade läckaget.

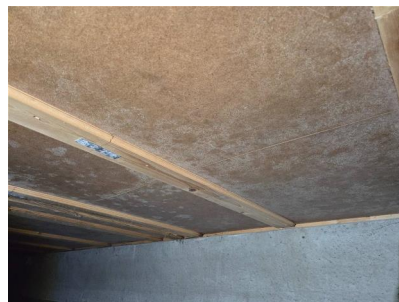
Missfärgningar av mikrobiell påväxt finns på bjälklagets undersida. Undersidan av bjälklaget består av masonitskivor. (Missfärgningarna på bjälklagets undersida fanns även vid den besiktningen som gjordes 2020-02-13).

Fuktkvoten mättes stickprovsvis i underlagstaket till 15-17%.

Det finns risk för mikrobiell påväxt om den relativa fuktigheten (RF) är över 75%, vilket i gran- och furuvirke motsvarar en fuktkvot på 17%. Vid en långvarig fuktkvot på över 28% finns risk för rötskador.

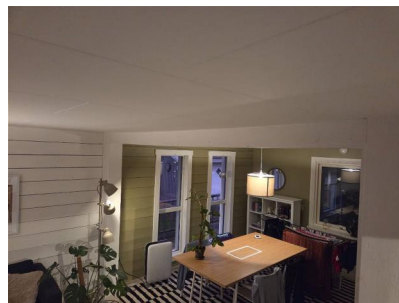
- Balken ovan öppningen mot matplatsen bågnar något.

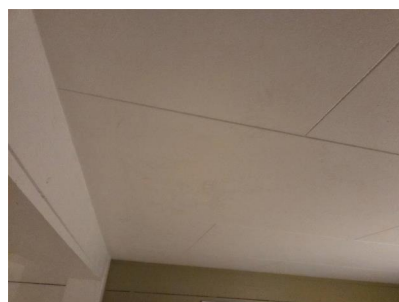
Det finns en lokal missfärgning i vardagsrummets tak intill taklampan. Orsaken till detta är att det vid ett tillfälle regnat in vatten via ovanvåningens balkongdörr som då var öppen.

- En lokal missfärgning finns i taket.  
Se även under rubrik "Insamling av upplysningar och handlingar".

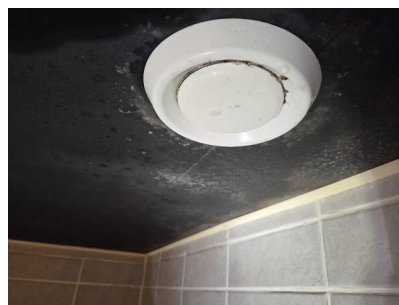
Ventilationen fungerar bristfälligt. Frånluftsventilerna i klädkammaren, badrummet, köket samt i groventré/tvättstuga var på besiktningdagen stängda/igensatta av damm. Husets ovanvåning är helt oventilerad.

Bristen innebära att fukt inte ventileras bort från bostaden. Detta riskerar att skada husets konstruktioner och kan leda till försämrad inomhusmiljö.

Missfärgningar av mikrobiell påväxt finns i taket.  
Fritt vatten (kondens) finns på frånluftsventilen i taket.

Det rekommenderas att kontakta en fackman inom ventilation för kontroll/åtgärd.

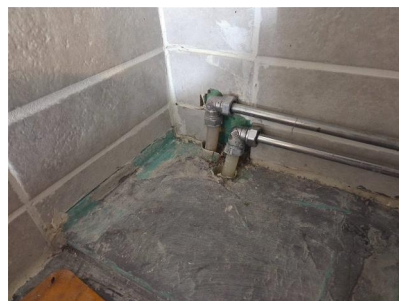
Vid hörnan finns rör genomföringar i golvet.  
I golvet finns det dubbla tätskikt, vilket avviker från nu (och då) gällande branschregler.

Rör genomföringar i ett våtrumsgolv medför en ökad risk för att vatten tränger ner i omkringliggande konstruktioner och orsakar fuktskador.

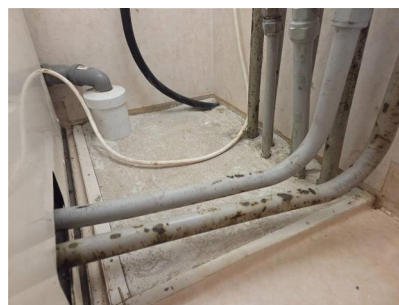
I utrymmets hörna mot nordväst finns det inget tätskikt på golvet.

Om vatten hamnar på golvet finns risk att vattnet tränger in i anslutande väggar med fuktrelaterade skador som följd.

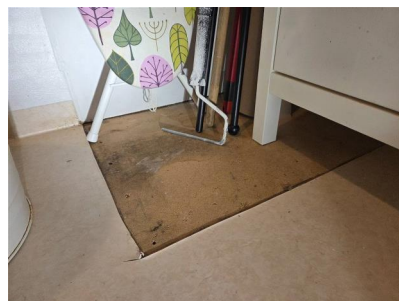
I utrymmets hörna mot nordväst finns det inget tätskikt på golvet.

Om vatten hamnar på golvet finns risk att vattnet tränger in i anslutande väggar med fuktrelaterade skador som följd.

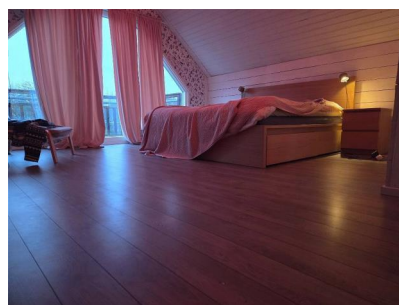
I utrymmets del mot söder (ovanför vardagsrum/matplats) lutar golvbjälklaget.

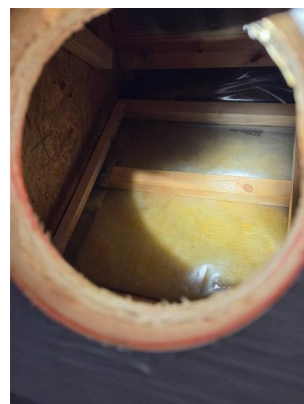
Ventil i tak mynnar felaktigt i vindsutrymmet.
