# Besiktningsprotokoll

Anticimex Försäkringsbesiktning i samarbete med Fastighetsbyrån

| Fastighetsadress:<br>Stationsgatan 3 | |

| Besiktningsdatum:<br>2025-12-17 | Protokollnummer:<br>69461102 |

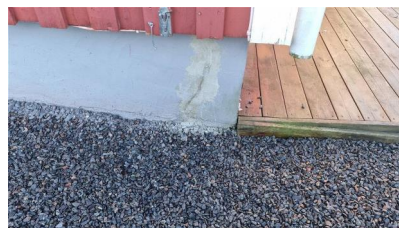
Sprickor finns i sockel.

Dessa bedöms inte ha lett till bakomliggande skador.

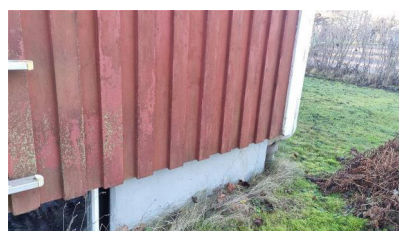
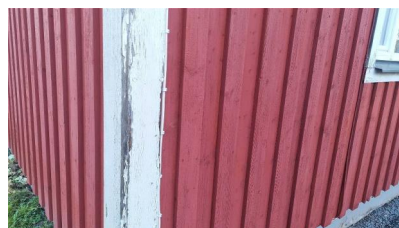
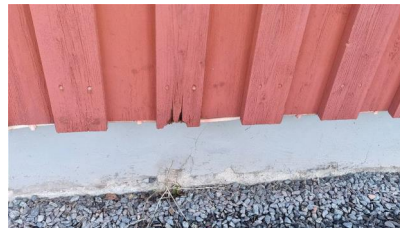
Fasadpanelen, knutbrädor och vindsnivbrädor är i behov av målning/underhåll och lokala rötskador noterades där byte rekommenderas.

Fasadbeklädnad och träkonstruktioner där målningsbehov finns riskerar att få fukt- och rötskador på grund av sämre vattenavvisande förmåga. För att öka livslängden rekommenderas målning och underhåll samt byte där rötskador finns.

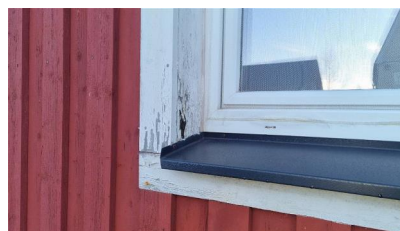
Fönsterfoder och smygare är i behov av målning/underhåll och några smygare är rötskadade där byte rekommenderas.

Träkonstruktioner där ett målningsbehov finns riskerar att få fukt- och rötskador på grund av sämre vattenavvisande förmåga.

För att öka livslängden rekommenderas målning och underhåll samt byte av rötskadat virke.

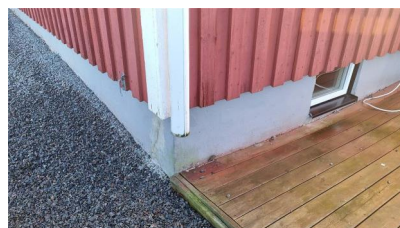
Stuprör avslutas nära husliv och hängrännan på baksidan lutar fel då vatten blir ståendes i rännan.

Stuprör som avslutas intill husliv (ovan mark) kan medföra en ökad fuktbelastning på grundmur/sockel med fuktrelaterade skador som följd.

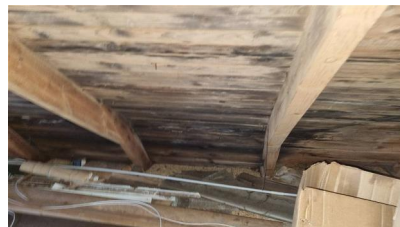
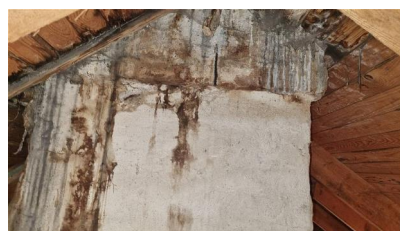
Vid kontroll av vinden har fuktvärden under kritisk fuktnivå för mikrobiell tillväxt uppmätts, dock finns mikrobiell påväxt på underlagstak. Notera att det förekommer fuktfäckor på murstocken och på underlagstaket intill men bedöms som äldre.

Det finns risk för mikrobiell tillväxt om den relativa fuktigheten (RF) i den omgivande luften är över 75 %. I furuvirke motsvarar det en fuktkvot (FK) på 17 %. Fuktkvoten i underlagstak/takbjälkar uppmättes till ca 15 %. Detta värde varierar dock under året beroende på årstid och utomhusklimat.

Den upptäckta mikrobiella påväxten på underlagstaket är ett tecken på att vinden har tillförts eller tillförs fukt inifrån bostaden. Observera att besiktning av bostadens ventilationssystem inte har ingått i uppdraget.

För att komma tillrätta med detta kan fukttillförseln inifrån bostaden behöva minskas. Det kan göras genom att ventilationen i bostaden förbättras med tilluftsventiler i vardagsrum och i sovrum som nu inte finns samt att eventuella otätheter i vindsbjälklaget (tak-/väggvinklar, taklucka med mera) tätas. Läs Anticimex faktablad om ouppvärmda vindsutrymmen för tips och råd.

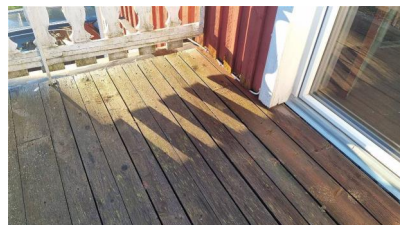
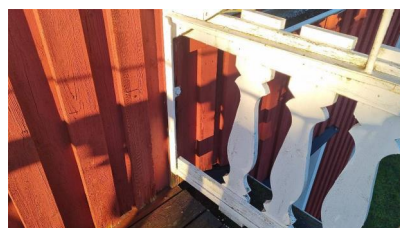
Taket under balkonggolvet kunde inte besiktas då trallen döljer takets yta. Räckan är i behov av underhåll samt att en bräda saknas med risk för fallskador.

Jag rekommenderas att trätrallen demonteras så att en kompletterande besiktning kan utföras.

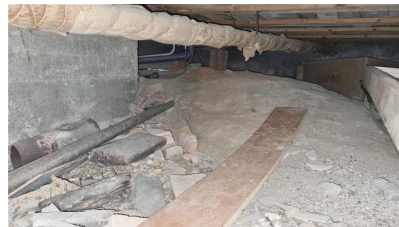
Vid kontroll av konstruktionen i krypgrund uppmättes fuktvärden under kritisk fuktnivå för mikrobiell tillväxt och normal lukt upplevdes. Notera att det förekommer organiskt material på markytan som bör tas bort.

Golvbjälklaget ovan den uteluftsventilerade krypgrunden riskerar att drabbas av fuktskador på grund av naturlig fuktpåverkan. Detta kan i sin tur leda till mikrobiella skador (angrepp av mikroorganismer) som kan leda till att mikrobiell lukt sprids till boendemiljön.

Det finns risk för mikrobiell tillväxt om den relativa fuktigheten (RF) i den omgivande luften är över 75 %. I furuvirke motsvarar det en fuktkvot (FK) på 17 %. Fuktkvoten uppmättes till 14 % i bjälkar och i blindbottenbrädor.

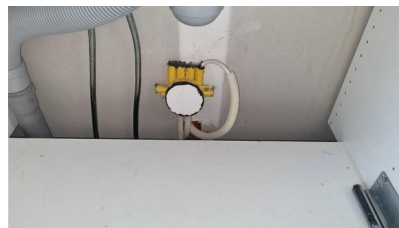
- Fuktskydd saknas i diskbänksskåp och under kyl och frys.

Utan fuktskydd är det svårt att upptäcka läckage från rörledningar. Vatten kan då tränga in i omkringliggande konstruktioner och orsaka fuktskador.

För att upptäcka eventuella läckage, installera fuktskydd.

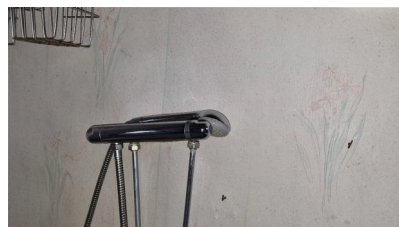
- Våtutrymmet har äldre yt-/tätskikt och lokala missfärgningar finns. Notera även blandaren till bakaret sitter snett samt är inte fastskruvad ordentligt.

Eftersom funktionen, som innebär att ytskiktet/tätskiktet ska vara vattentätt, kan vara nedsatt finns en ökad risk att vatten tränger igenom ytskiktet/tätskiktet med vattenskador i omkringliggande konstruktioner som följd.

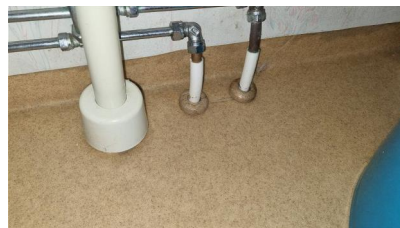
- Rör genomföringar finns i golv.

Rör genomföringar i golv medför en ökad risk för att vatten tränger ner i omkringliggande konstruktioner och orsakar fuktskador.

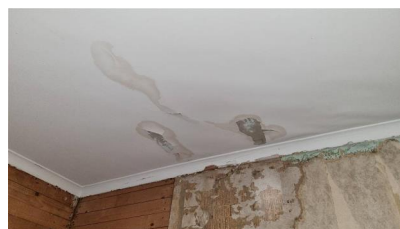
Taket har äldre fuktfläckar. Se lämnade upplysningar. Notera att rummet inte är färdigställt med ytsikt.

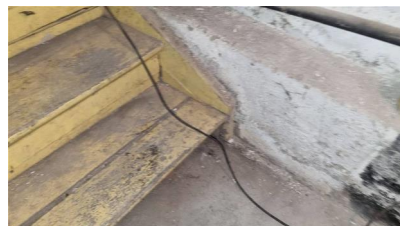
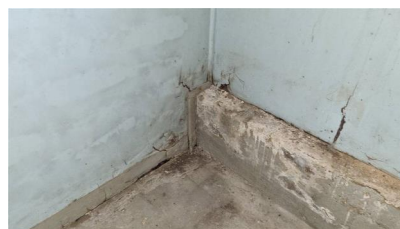
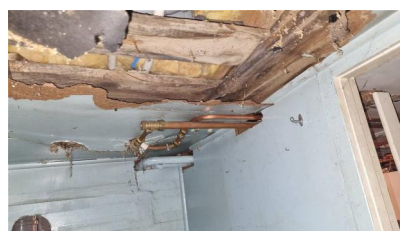
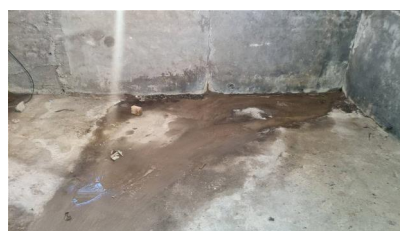
- Mikrobiell lukt känns vid inträdet till källaren.
- Trädetaljer i direkt kontakt med betonggolvet och väggar.
- Innervägg och utreglad vägg i mindre förrådsdel är fuktpåverkad.
- Delar av innertaket i en förrådsdel har äldre skador från ett tidigare läckage.
- Rummet intill öppningen till krypgrunden är fuktpåverkad då vatten kommer in delar av året.
- Det utvändiga fuktskyddet och dräneringsledningar är äldre.

Jag rekommenderar en fördjupad undersökning för att bedöma orsak och omfattning av detta. Det är viktigt att tänka på att denna rekommendation om fördjupad undersökning gäller hela källaren.
