Besiktningssprotokoll

Anticimex Försäkringsbesiktning i samarbete med Fastighetsbyrån

Fastighetsbeteckning: Norra Gunnerudstorp 1:15	
Fastighetsadress: Gunnerudstorp 10	
Postnummer: 686 96	Ort: Östra Ämtervik

Besiktningdatum: 2025-12-19	Protokollnummer: 69466790
Temperatur: 6 °C	Väderlek: Molnigt
Tekniker: Lennart Davidsson	
E-post: Lennart.Davidsson@anticimex.se	
Kontor: Karlstad	
Närvarande: Husägare

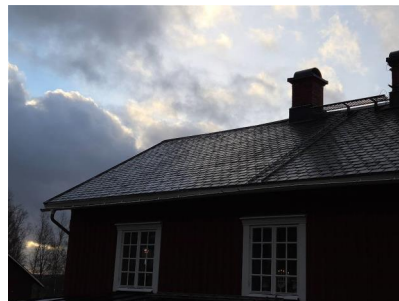
- ✓ Inget att notera.
Besiktat från mark.

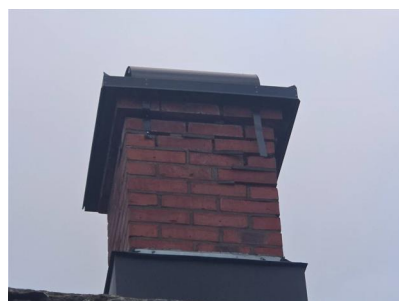
- ✎ Fogar på skorsten har brister, detta kan förvärras.

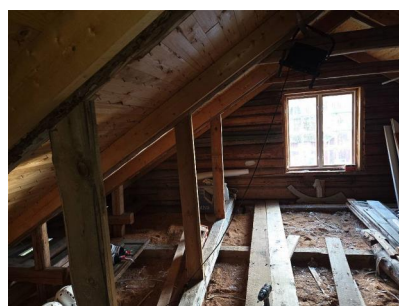
Vid kontroll av vinden uppmättes fuktvärden under kritisk fuktnivå för mikrobiell tillväxt och en normal lukt upplevdes. Fuktkvoten i underlagstak/takbjälkar uppmättes vid besiktningstillfället till ca 12 %.

Vinden var vid besiktningstillfället under renovering/ färdigställande

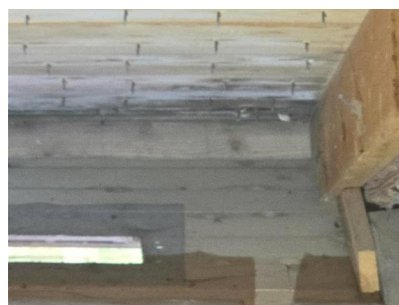
- ✎ På vinden finns en vakuumventil placerad
Mot takfoten kan påväxt noteras i mindre omfattning.

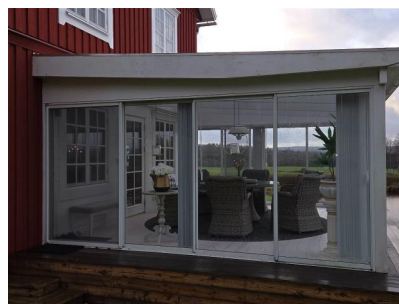
Inget att notera.

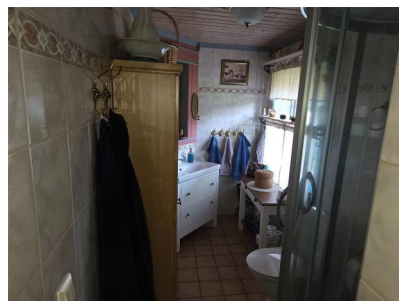
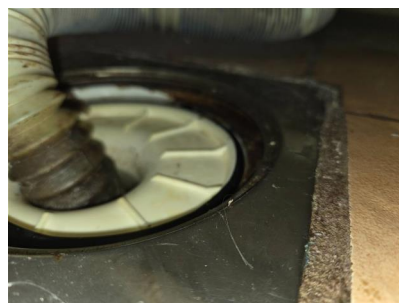
- ⚠ Våtutrymmet har äldre yt-/tätskikt med kakel och klinkers
- Rör förekommer genom klack i golv.
 - Klämring bedöms saknas i golvbrunn
 - Duschkabin finns

Eftersom funktionen, som innebär att ytskiktet/tätskiktet ska vara vattentätt, kan vara nedsatt finns en ökad risk att vatten tränger igenom ytskiktet/tätskiktet med vattensador i omkringliggande konstruktioner som följd.

Normala fuktvärden indikerades mot klinker/kakel.
