# Besiktningsprotokoll

Anticimex Försäkringsbesiktning i samarbete med Fastighetsbyrån

| Fastighetsadress:<br>Stöpafors 475 | |

| Besiktningsdatum:<br>2025-12-19 | Protokollnummer:<br>69452745 |

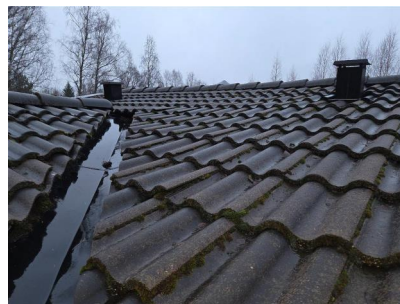
Taklutning är för låg för denna typ av taktäckning. Risken ökar för inträngande fukt vid ogynnsam väderlek. Underlagstaket består av plywoodskivor utan yttre täckning av underlagspapp. Nockbandstättningen har lossnat och fattas.

Sammantaget finns en ökad risk för fuktrinrängning/fuktrelaterade skador i takkonstruktionen och vidare ner i underliggande konstruktioner. Se även noteringar på vind. Besiktat från mark och från anliggande steg.

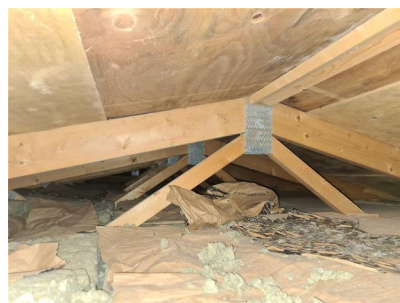
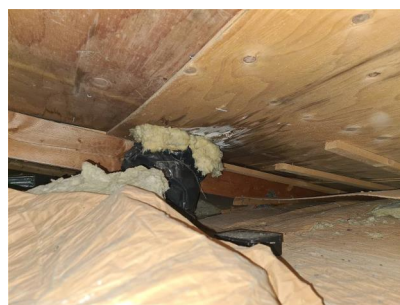
Fuktläckar kan noteras omkring rör och vid skarvar. En vidare utredning bör göras för att utreda orsak och eventuell omfattning. Vinden är besiktad från lucka pga av att vinden är trång och landgång saknas.

Fuktkvoten i underlagstak/takbjälkar uppmättes till över 20 %. Risk för mikrobiell tillväxt inträffar vid 75% relativ luftfuktighet vilket motsvarar 17% fuktkvot i furuvirke. Se även noteringar utvändigt tak

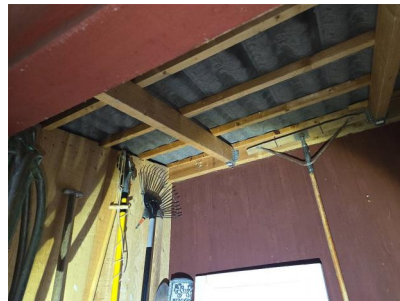
Underlagstak saknas

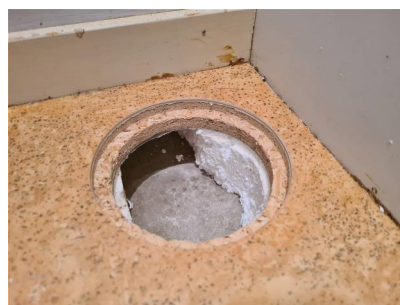
Vid kontroll av golvkonstruktion som utfördes i golv under spis i kök uppmättes fuktvärden under kritisk nivå för mikrobiell tillväxt och normal lukt upplevdes.

Grundläggningen består av en betongplatta på mark utan underliggande isolering och med ett flytande golvspånskiva på en cellplastisolering. Fuktkvoten uppmättes till 10% i undersida golvspånskiva.

Flytande golvkonstruktion och eventuella väggsyllar riskerar att drabbas av fuktskador på grund av naturlig fuktpåverkan om fuktskyddet är bristfälligt utfört alternativt saknas. Fuktvandring kan ske från marken genom betongen till organiskt material genom så kallad kapillärsugning och diffusion, vilket kan leda till skador med lukt av mikrobiell karaktär. Om väggsyllarna är tryckimpregnerade kan även en kemisk lukt förekomma.

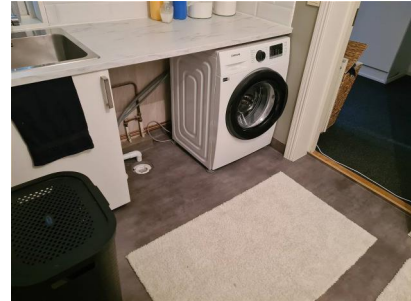
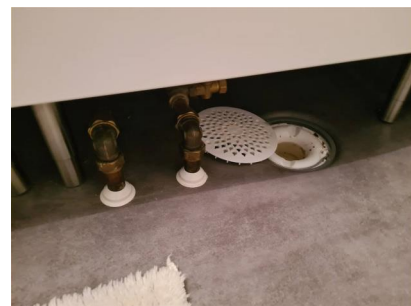
Plastmatta på golv och tapet på vägg.

Rör genomföring finns i golv.

Rör genomföringar i golv medför en ökad risk för att vatten tränger ner i omkringliggande konstruktioner och orsakar fuktskador.

Fuktindikering i utrymmet gav inga förhöjda fuktindikationer.

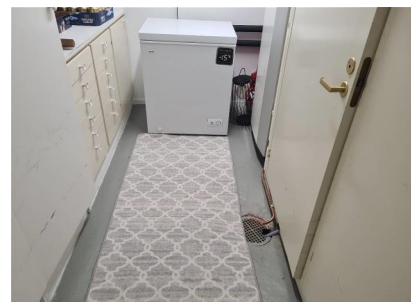
Äldre golvbrunn i gjutjärn.

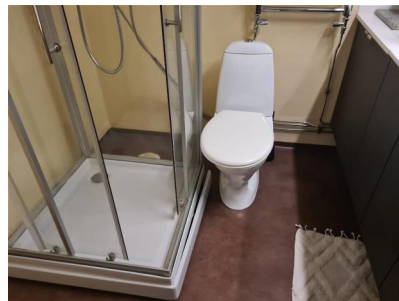
Våtutrymmet har äldre yt-/tätskikt med plastmatta på golv och vägg samt äldre golvbrunn.

- Rörgenomföringar förekommer i golv.

Eftersom funktionen, som innebär att ytskiktet/tätskiktet ska vara vattentätt, kan vara nedsatt finns en ökad risk att vatten tränger igenom ytskiktet/tätskiktet med vattenskador i omkringliggande konstruktioner som följd.

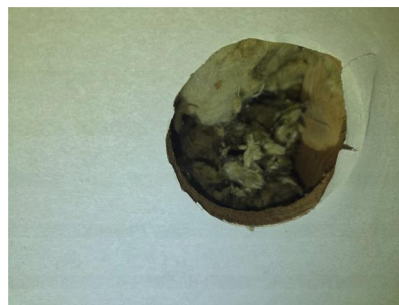
Vid kontroll av påreglad och motfylld vägg som utfördes via tidigare hål under trappa uppmättes fuktvärden under kritisk nivå för mikrobiell tillväxt dock kunde avvikande lukt kännas, troligtvis från möss.

Motfyllda ytterväggar under marknivå med påreglade isolerade ytterväggar. Denna konstruktion får ofta skador på grund av naturlig fuktvandring. Fuktkvoten uppmättes till 12% Risk för mikrobiell tillväxt inträffar vid 75% relativ luftfuktighet vilket motsvarar 17% fuktkvot i furuvirke.

Vi rekommenderar en fördjupad undersökning för att bedöma orsak och omfattning. Det är viktigt att tänka på att denna rekommendation om fördjupad undersökning gäller hela nedre etages motfyllda väggar.

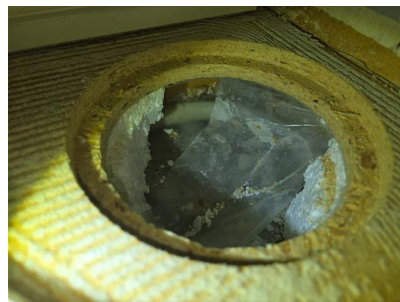
Vid kontroll av golvkonstruktion som utfördes genom håltagning i golv i sovrum 1 i ytterväggshörn uppmättes fuktvärden under kritisk nivå för mikrobiell tillväxt och normal lukt upplevdes.

Grundläggningen består av en betongplatta på mark utan underliggande isolering och med ett flytande golvspånskiva på en cellplastisolering. Plast finns mot betongen.

Fuktkvoten uppmättes till 10% i ytterväggssyll.

Risk för mikrobiell tillväxt inträffar vid 75% relativ luftfuktighet vilket motsvarar 17% fuktkvot i furuvirke.

Flytande golvkonstruktion och eventuella väggssyllar riskerar att drabbas av fuktskador på grund av naturlig fuktpåverkan om fuktskyddet är bristfälligt utfört alternativt saknas. Fuktvandring kan ske från marken genom betongen till organiskt material genom så kallad kapillärsugning och diffusion, vilket kan leda till skador med lukt av mikrobiell karaktär. Om väggssyllarna är tryckimpregnerade kan även en kemisk lukt förekomma.

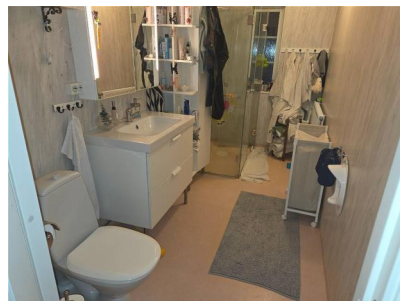
Våtutrymmet har äldre yt-/tätskikt som består av plastmatta på golv och vägg.

- Rör genomföringar förekommer i golv.
- Otäta skarvar förekommer, är dock tätade i duschdel.
- Bristfälligt lutning på delar av golv.

Eftersom funktionen, som innebär att ytskiktet/tätskiktet ska vara vattentätt, kan vara nedsatt finns en ökad risk att vatten tränger igenom ytskiktet/tätskiktet med vattenskador i omkringliggande konstruktioner som följd.
