# Besiktningsprotokoll

Anticimex Försäkringsbesiktning i samarbete med Fastighetsbyrån

| Fastighetsadress:<br>Vannalavägen 47 | |

| Besiktningsdatum:<br>2025-12-18 | Protokollnummer:<br>69464316 |

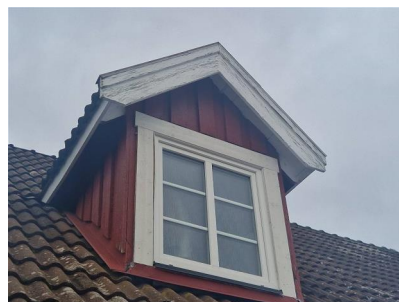
#### Utvändigt / Fasad

Fasadpanelen och trädetaljer är i behov av målning/underhåll.

Fasadbeklädnad och träkonstruktioner där målningsbehov finns riskerar att få fukt- och rötskador på grund av sämre vattenavvisande förmåga. För att öka livslängden på fasadbeklädnaden rekommenderas målning och underhåll.

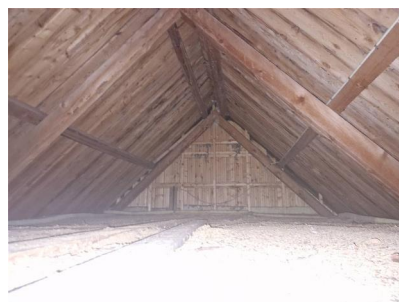
### Utvändigt / Vind

Vid kontroll av vinden uppmättes fuktvärden under kritisk fuktnivå för mikrobiell tillväxt och en normal lukt upplevdes. Fuktkvoten i underlagstak/takbjälkar uppmättes till 9 %.

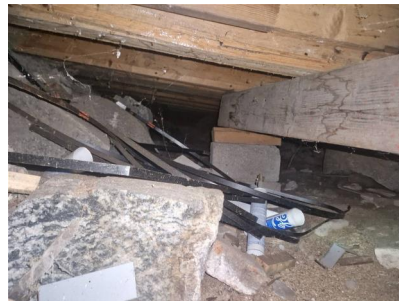
### Utvändigt / Krypgrund

Vid kontroll av konstruktionen i krypgrund uppmättes fuktvärden under kritisk fuktnivå för mikrobiell tillväxt och normal lukt upplevdes.

- Mindre mängd byggspill förekommer.
- Rötskador förekommer.
- Hela grunden är inte krypbar.

Golvbjälklaget ovan den uteluftsventilerade krypgrunden riskerar att drabbas av fuktskador på grund av naturlig fuktpåverkan. Detta kan i sin tur leda till mikrobiella skador (angrepp av mikroorganismer) som kan leda till att mikrobiell lukt sprids till boendemiljön. Fuktkvoten uppmättes till 16 %.

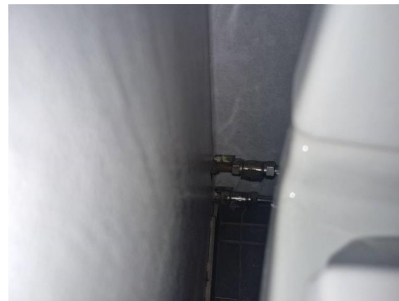
### Entréplan / Dusch/Toalett

Väggbeklädnaden är otät vid rör genomföringar.

De otäta rör genomföringarna i väggbeklädnaden medför att vatten kan tränga ner i bakomliggande konstruktioner med fuktskador som följd. Detta kan i sin tur leda till mikrobiella skador (angrepp av mikroorganismer).

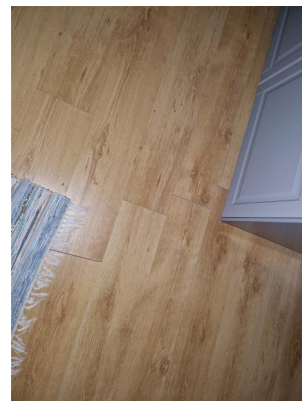
Springor i ytskikt golv.

Se lämnade upplysningar om vattenskada kök.

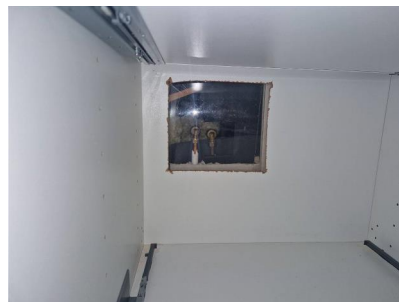
Rörkopplingar i vägg ska vara installerade i kopplingsskåp.

Rörkopplingar i vägg ska vara i rörlits med vattentät botten och vara försedd med skvallerrör. När det saknas ökar risken för att ett läckage inte upptäcks i tid. Det kan leda till fuktskador i omkringliggande konstruktioner.

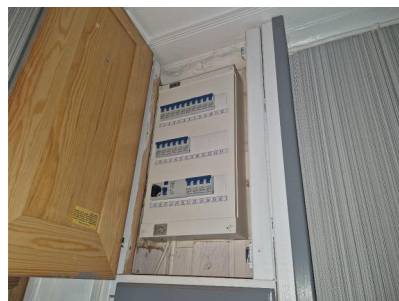
### Entréplan / Groventré

El-centralen har jordfelsbrytare.

Jordfelsbrytare finns installerad vid elcentralen.
