# Besiktningsprotokoll

Anticimex Försäkringsbesiktning i samarbete med Fastighetsbyrån

| Fastighetsadress:<br>Ugglevägen 12 | |

| Besiktningsdatum:<br>2025-12-18 | Protokollnummer:<br>69445176 |

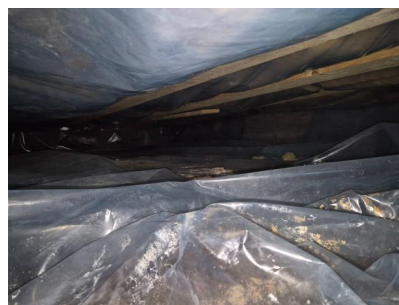
Vid kontroll av konstruktionen i kryppgrund uppmättes fuktvärden under kritisk fuktnivå för mikrobiell tillväxt och normal lukt upplevdes.

Golvbjälklaget ovan den uteluftsventilerade kryppgrunden riskerar att drabbas av fuktskador på grund av naturlig fuktpåverkan. Detta kan i sin tur leda till mikrobiella skador (angrepp av mikroorganismer) som kan leda till att mikrobiell lukt sprids till boendemiljön. Fuktkvoten uppmättes till ca 14%.

Mark av sten med ovanliggande åldersbeständig plastfolie, relgar, blindbotten av plastfolie och mineralull.

Plastfolien som sitter i blindbotten är felplacerad.

I blindbotten ska inte plastfolie förekomma då det kan inkapsla fukt som i sin tur kan leda till fuktrelaterade skador.

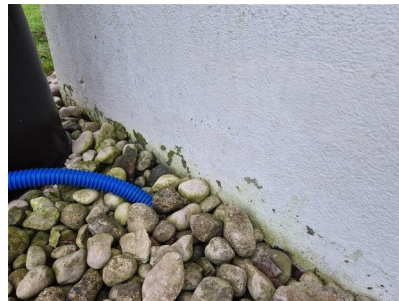
Mindre fuktuppsug/putssläpp finns.

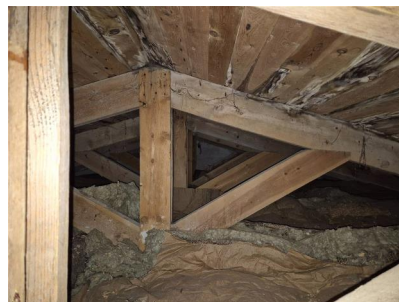
Vid kontroll av vinden har fuktvärden över kritisk fuktnivå för mikrobiell tillväxt uppmätts, samt mikrobiell påväxt på underlagstak finns. Fuktkvoten i underlagstak uppmättes till ca 21%.

I yttertaket insida finns fuktfläckar som kan vara äldre och inaktiva läckage eller nyare pågående läckage. Eftersom yttertaket är äldre bör det vidare kontrolleras.

Den upptäckta mikrobiella påväxten på underlagstaket är ett tecken på att vinden har tillförts eller tillförs fukt inifrån bostaden eller utifrån. Observera att besiktning av bostadens ventilationssystem inte har ingått i uppdraget. Vi rekommenderar fördjupad undersökning för att klargöra orsak och omfattning.

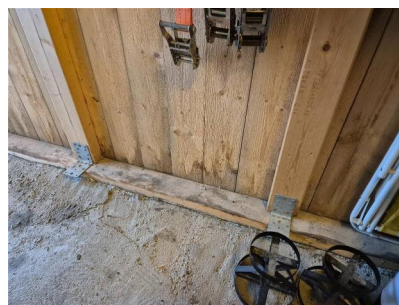
Uppreglade väggar mot betongplatta.

På grund av naturlig markfukt som finns i betongplattan riskerar ovan väggkonstruktion att drabbas av fuktrelaterade skador som i sin tur kan leda till mikrobiell påväxt och avvikande lukt. Vid besiktningen noterades väggkonstruktionen vara fuktpåverkad.

Fuktkvotmätning utfördes i nedkant av väggkonstruktion och uppmättes till ca 19%.

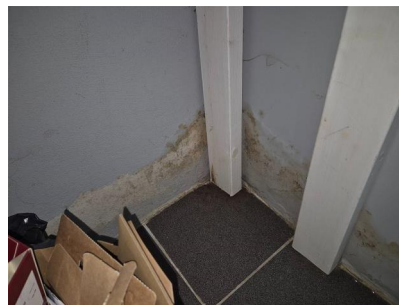
Färgsläpp noteras på vägg.

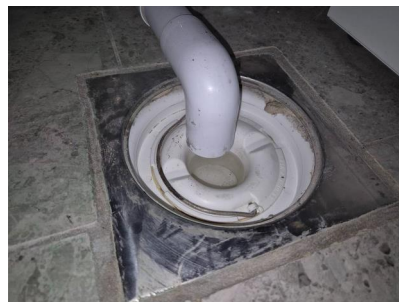
Klämring finns inte i golvbrunn.

Avsaknad av klämring i golvbrunn medför att vatten kan tränga ner i omkringliggande konstruktioner med fuktskador som följd. Detta kan i sin tur leda till mikrobiella skador (angrepp av mikroorganismer).

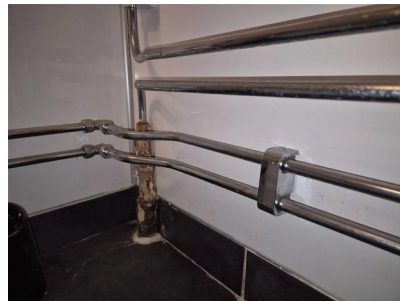
Rostskadat rör samt rörgenomföring finns i golv.

Rostskador samt rörgenomföringar i golvet medför en ökad risk för skador och att vatten tränger ner i omkringliggande konstruktioner och orsakar fuktskador.

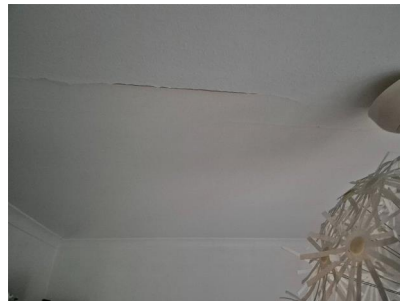
Spricka finns i tak.

Bedöms bara vara av estetisk karaktär.

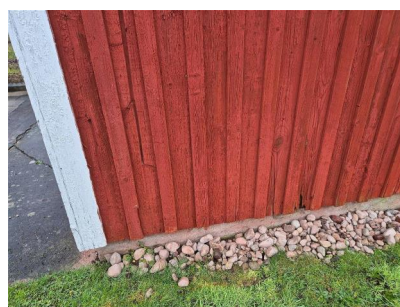
Fasadbeklädnaden har torrsprickor samt vissa rötskadade panelbrädor.

Fasadbeklädnad och träkonstruktioner där målningsbehov finns riskerar att få fukt- och rötskador på grund av sämre vattenavvisande förmåga.

Rekommenderar målning/underhåll samt byte av rötskadade panelbrädor.

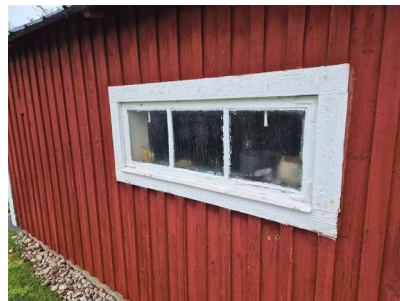
Fönster är i behov av målning/underhåll.

Fönsterbågar och fönsterkarmar där målningsbehov finns riskerar att få fukt- och rötskador på grund av sämre vattenavvisande förmåga.

För att öka livslängden på fönster rekommenderas målning och underhåll.

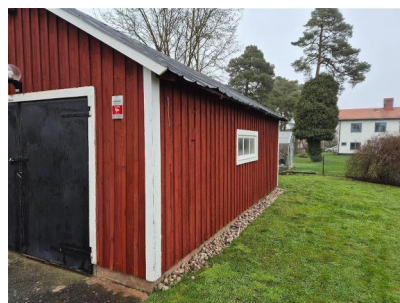
Hängrännor och stuprör saknas.

Eftersom hängrännor och stuprör saknas utsätts fasaden och grunden för ökad fuktbelastning, vilket i sin tur kan leda till fuktskador i bakomliggande konstruktioner.

Montera hängrännor och stuprör.

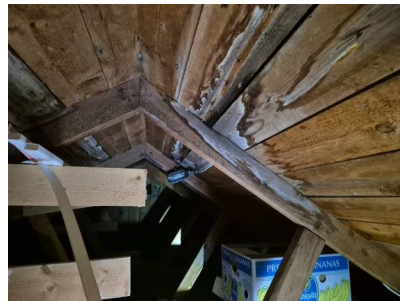
Vid kontroll av vinden noterades mikrobiell tillväxt samt fuktvärden över kritisk fuktnivå för mikrobiell tillväxt uppmättes. Normal lukt upplevdes. Fuktkvoten i underlagstak/takbjälkar uppmättes till ca 21%.

Vi rekommenderar en fördjupad undersökning för att bedöma orsak och omfattning.

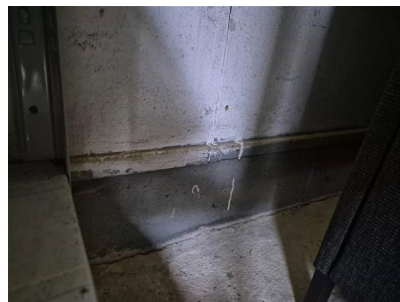
Uppreglade väggar mot betongplatta.

På grund av naturlig markfukt som finns i betongplattan riskerar ovan väggkonstruktion att drabbas av fuktrelaterade skador som i sin tur kan leda till mikrobiell påväxt och avvikande lukt. Vid besiktningen noterades väggkonstruktionen vara fuktpåverkad och en vidare undersökning av väggkonstruktionen rekommenderas.

Fuktkvotsmätning utfördes i nedkant av väggkonstruktion och uppmätt fuktkvot var vid besiktningen ca 21%. Viss avvikande lukt noterades vid besiktningstillfället.
