# Besiktningsprotokoll

Anticimex Försäkringsbesiktning i samarbete med Fastighetsbyrån

| Fastighetsadress:<br>Röllekevägen 6 | |

| Besiktningsdatum:<br>2025-12-18 | Protokollnummer:<br>69454526 |

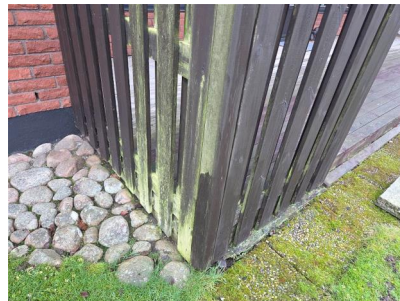
Äldre altan samt räcke påvisar visst underhållsbehov.

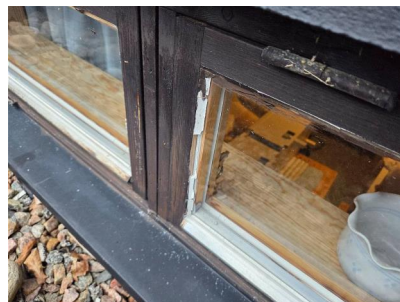
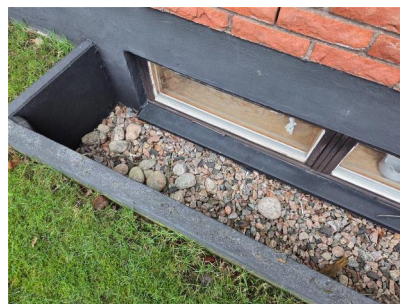
Dörrar/Fönster är lokalt i behov av målning/underhåll där bland annat kitt torkat/släppt lokalt.

Dörrar och fönster där målningsbehov finns riskerar att få fukt- och rötskador på grund av sämre vattenavvisande förmåga. För att öka livslängden rekommenderas målning och underhåll.

Vidare noteras att enstaka isolerglas är äldre samt att enstaka fönster i grundsockeln ligger nära marknivån.

Att befintliga fönster är äldre betyder att tätningen mellan fönsterrutorna kan vara sämre. Detta kan leda till att missfärgning/imma kan uppstå mellan glasrutorna.

Fönster i grundsockeln vars undre kant ligger i liv med omgivande marknivå, medför risk för vatteninträngning vid skyfall och snösmältning. Detta kan medföra fuktrelaterade skador.

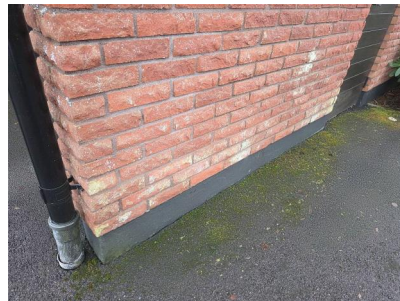
Ytterst lokal algpåväxt noteras på tegelfasaden (vid garage).

För att öka livslängden på tegelfasaden rekommenderas underhåll.

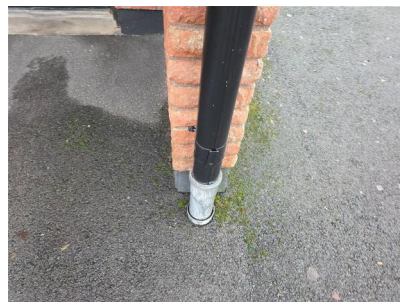
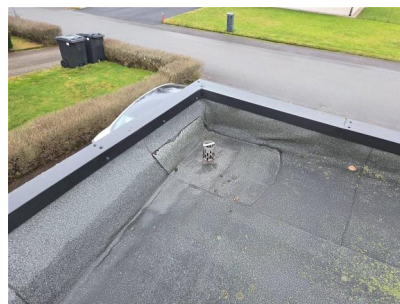
Enstaka lövsilar saknas vid garagebyggnadens stuprör där mindre del inbyggda stuprör noteras.

När det saknas lövsilar så finns det risk att det blir stopp i dagvattenledningen. För att hindra stopp i dagvattenledningar rekommenderas komplettering av lövsilar.

Eftersom vatten från garagets tak avleds med inbyggda stuprör finns en ökad risk för fuktskador i omkringliggande konstruktioner. Vanliga orsaker till fuktskador är läckage i skarvar på stuprör eller igensatta takbrunnar.

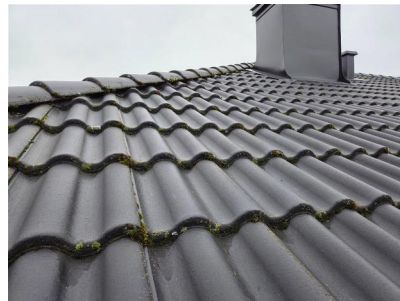
Begynnande mosspåväxt finns lokalt på takpannor.

För att öka livslängden på taket rekommenderas att mossan tas bort från takpannorna.

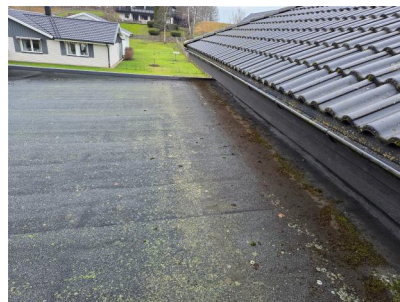
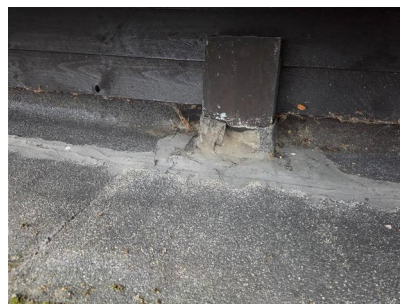
Takpappen är äldre där mindre otätheter noteras kring genomföring (under takutsprång).

Tätskiktet på ett platt/låglutande tak har enligt vår bedömning en begränsad livslängd. Eftersom takpappen är äldre kan det ha ett minskat motstånd mot vattengenomträngning. Detta i sin tur kan leda till att takkonstruktionen drabbas av fuktskador.

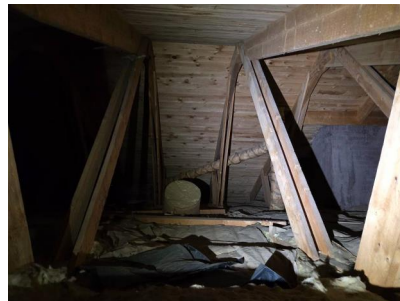
Vindsutrymmet kunde inte besiktas i sin helhet eftersom landgångar saknas. Vi rekommenderar en kompletterande besiktning när landgångar monterats och tillgängligt utrymme erhålls.

Vind ovan garage bedöms inte vara aktuellt då innertak mer eller mindre följer yttertaket (parallella tak).

Ev. förekomst av bakomliggande luftspalt och uppbyggnad av densamma går därför ej att bedöma. Detta är ej en allmänt känd riskkonstruktion utan ett vedertaget sätt att isolera yttertak av denna typ.

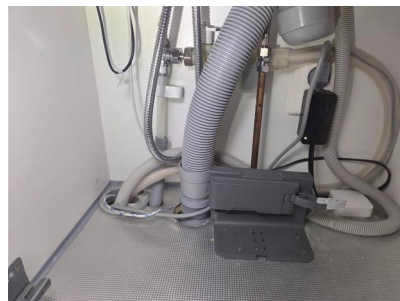
Fuktskydd finns i diskbänkskåp men är något otätt kring genomföringar. Vidare finns wifi anslutet vattenlarm installerat och placerat i närheten.

För att upptäcka eventuella läckage, täta befintligt fuktskydd.

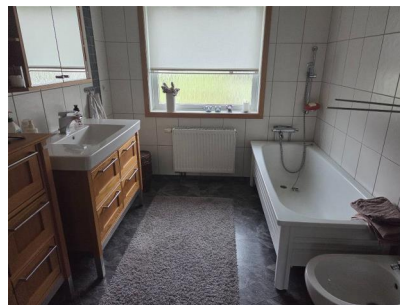
Våutrymmet som börjar bli äldre påvisar brister gällande golvbrunn som ej byttes ut vid renovering, rör genomföringar nära vägg/golvinkel vid radiator samt fönster placerat nära plats för bad/dusch.

Eftersom funktionen, som innebär att ytskiktet/tätskiktet ska vara vattentätt, kan vara nedsatt finns en ökad risk att vatten tränger igenom ytskiktet/tätskiktet med vattenskador i omkringliggande konstruktioner som följd.

Fuktindikering i utrymmet gav inga förhöjda fuktindikationer.

För att minska risken för fuktskador på fönster och väggkonstruktion rekommenderas att man skyddar fönstret mot vattenbegjutning.

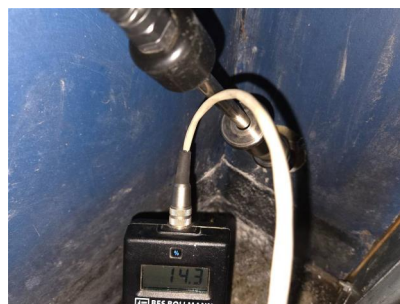
Mikrobiell påväxt noteras lokalt på innertak.

Detta bedöms som förväntat med hänsyn till att garage används kontinuerligt till bilparkering i kombination med bristfällig ventilation.

Vid kontroll av konstruktion uppmättes fuktvärden under kritisk nivå för mikrobiell tillväxt och normal lukt upplevdes.

Befintlig konstruktion riskerar att drabbas av fuktskador på grund av naturlig fuktpåverkan. Det i sin tur kan leda till mikrobiella skador som kan resultera i att mikrobiell lukt sprids. Om väggsyllar/reglar är tryckimpregnerade kan även en kemisk lukt förekomma.

Risk för mikrobiell tillväxt finns om relativa fuktigheten i den omgivande luften är över 75 %. I furuvirke motsvarar det en fuktkvot på 17 %.

- Kontroll utfördes via provhål i ytterväggssyll nära garageport. Fuktkvoten uppmättes till 14,3 %.

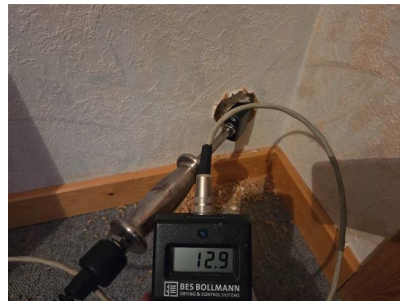
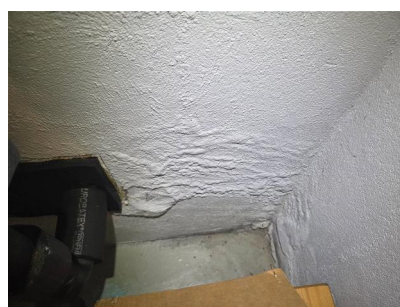
Vid kontroll av konstruktion uppmättes fuktvärden över och under kritisk nivå för mikrobiell tillväxt och normal lukt upplevdes. Vidare noteras ytterst lokala puts och färgsläpp i pannrum.

Befintliga konstruktioner riskerar att drabbas av fuktskador på grund av naturlig fuktpåverkan. Det i sin tur kan leda till mikrobiella skador som kan resultera i att mikrobiell lukt sprids till boendemiljön. Om väggsyllar/reglar är tryckimpregnerade kan även en kemisk lukt förekomma.

Puts- och färg som släppt från underlaget invändigt på källarytterväggarna är ett tecken på att källarens utvändiga fuktskydd inte längre fungerar tillfredsställande.

Risk för mikrobiell tillväxt finns om relativa fuktigheten i den omgivande luften är över 75 %. I furuvirke motsvarar det en fuktkvot på 17 %.

- Kontroll 1 utfördes via provhål i innervägg i sovrums 1.

Fuktkvoten uppmättes till 12,9 % i väggregel.

- Kontroll 2 utfördes via provhål i yttervägg i sovrums 1.

Fuktkvoten uppmättes till 21,2 % i väggregel.

En kontakt med byggtreprenör/fuktsakkunnig rekommenderas för att konstatera orsak till och omfattning av uppmätta fuktvärden. Det är viktigt att tänka på att denna rekommendation om fördjupad undersökning gäller hela källaren.

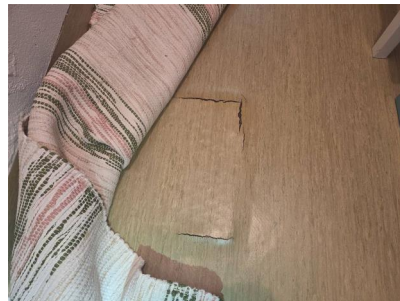
Mindre sprickor finns i vägg. Vidare noteras sprickor/förhöjning i plastmatta där rensbrunn finns placerad.

Dessa bedöms inte ha lett till bakomliggande skador.

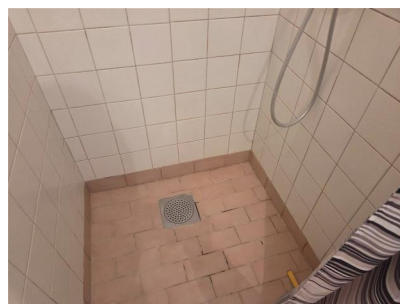
Utrymmet har äldre yt-/tätskikt där brister noteras gällande gjutjärnsbrunn samt klinker som lokalt släppt från underlaget "bom"

Ett våtrum med ytskikt av äldre standard med gjutjärnsbrunn är alltid en risk ur fuktsynpunkt då risk finns att bl.a. eventuell fuktspärr bakom ej längre fyller sin funktion med risk för skador i bakomliggande konstruktioner som möjlig följd, även om den bedöms vara mindre med hänsyn till utrymmets placering i källarplan. Det finns även risk att golvbrunn rostar sönder med fukt/luftskaador som följd och att klinker spricker vid hög punktbelastning.

Vid framtida renovering bör nu rådande branschregler och normer efterföljas. Det är viktigt att bakomvarande konstruktioner kontrolleras efter eventuella följdskador.

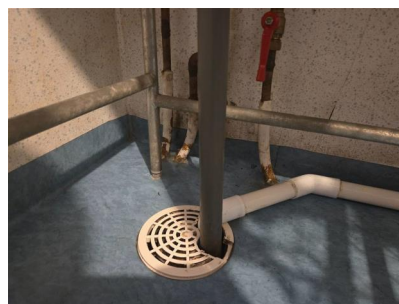
Utrymmet har äldre yt-/tätskikt där brister noteras gällande gjutjärnsbrunn, rör genomföringar i golv samt mindre lokala mattsläpp.

Ett utrymme med ytskikt av äldre standard med gjutjärnsbrunn är alltid en risk ur fuktsynpunkt med risk för skador i bakomliggande konstruktioner som möjlig följd, även om den bedöms vara mindre med hänsyn till utrymmets placering i källarplan. Det finns även risk att golvbrunn rostar sönder med fukt/luftskador som följd.

Vid framtida renovering bör nu rådande branschregler och normer efterföljas. Det är viktigt att bakomvarande konstruktioner kontrolleras efter eventuella följdskador.
