# Besiktningsprotokoll

Anticimex Försäkringsbesiktning i samarbete med Fastighetsbyrån

| Fastighetsadress:<br>Hjortängsvägen 46 | |

| Besiktningsdatum:<br>2025-12-02 | Protokollnummer:<br>69421163 |

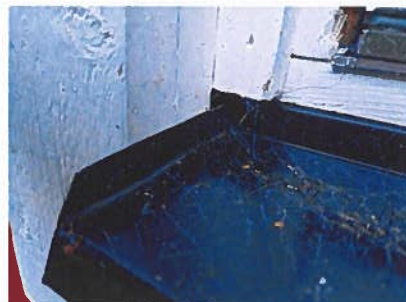
Fönsterbleck är otäta vid infästningar mot smyg.

Eftersom fönsterblecken är otäta finns risk att vatten rinner in i väggen vilket i sin tur kan leda till fuktskador i väggkonstruktionen.

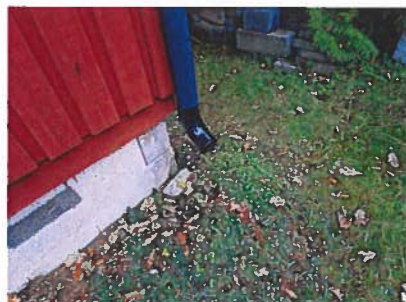
Stuprör avslutas nära husliv.

→ Åtgärdat

Stuprör som avslutas intill husliv (ovan mark) kan medföra en ökad fuktbelastning på grundmur/sockel med fuktrelaterade skador som följd.

Fals på stuprör vänd mot fasad.

Falsen på stuprören kan med fördel vändas ut från fasaden för att lättare se om röret blivit skadat efter vinterns påfrestningar samt för att undvika skador på fasad vid ett eventuellt läckage.

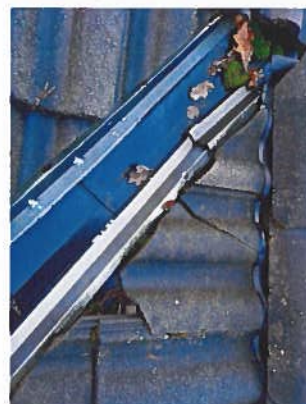
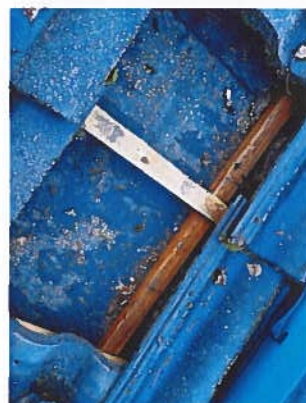
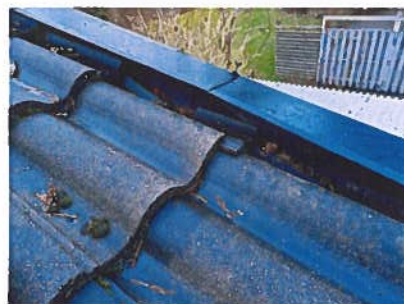
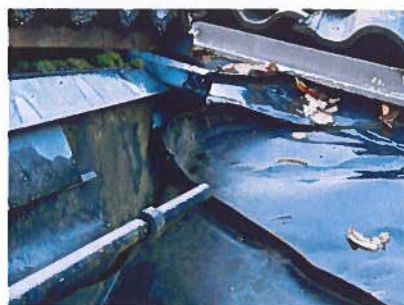
- Åtgärdat
- Ett par takpannor är trasiga.
  - Takpannor ligger otätt allmänt och takpapp och läkt är uppfuktat.
  - Rännalsplåtar är felaktigt monterat otäthet finns i neder kant rännal.
  - Vindskiveplåt har för kort överlapp till takpannor.
  - Äldre plåtdetaljer ej utbytta vid renovering och bakfall finns på plåt ovan skorsthuv där vatten blir stående, papp monterad ovanpå underbeslag.

Detta ökar risk för fuktskador på underliggande konstruktioner.

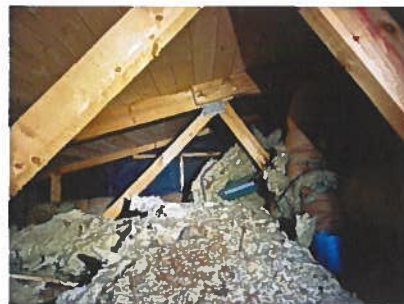
Vid kontroll av vinden uppmättes fuktvärden under kritisk fuktnivå för mikrobiell tillväxt och en normal lukt upplevdes.

Ventilationskanal saknar delvis isolering.

*Dåtgärdat*

När oisolerade ventilationsrör finns på vinden innebär det en risk ur fuktsynpunkt. Risk finns att varm fuktig luft kondenserar inuti röret på vinden vilket kan medföra att vatten rinner tillbaka ut genom skarvar / otätheter med fuktrelaterade skador på omkringliggande konstruktioner som möjlig följd.

Fuktkvoten i underlagstak/takbjälkar uppmättes till 9%.

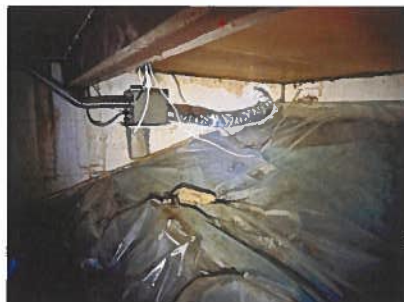
Krypgrund med installerad avfuktare och dränkpump.

I husets krypgrund finns en krypgrundsavfuktare installerad. Syftet med denna installation är att genom avfuktning hålla fuktigheten i krypgrunden på en så låg nivå att ingen tillväxt av mikroorganismer är möjlig. För att detta ska fungera är det viktigt att installationen servas årligen med bland annat filterbyte och kontroll av inställningar så att fuktigheten inte stiger.

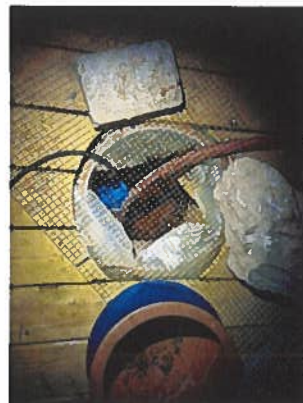
Vid kontroll av konstruktionen i krypgrund uppmättes fuktvärden under kritisk fuktnivå för mikrobiell tillväxt och normal lukt upplevdes.

Fuktkvoten uppmättes till 11 %.

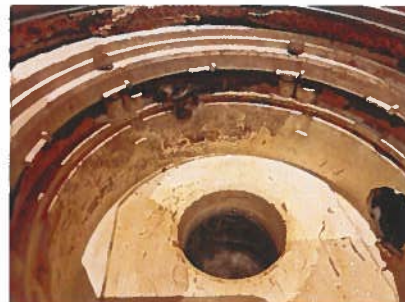
- Våtutrymmet har äldre yt-/tätskikt.
- Tätskikt är felmonterat i golvbrunnen. (Manschett sticker ut under klämring)
- Inbyggd spolcistern till toalett saknar skvallerrör.
- Rör genomföring finns i golv.

Eftersom funktionen, som innebär att ytskiktet/tätskiktet ska vara vattentätt, kan vara nedsatt finns en ökad risk att vatten tränger igenom ytskiktet/tätskiktet med vattenskador i omkringliggande konstruktioner som följd.

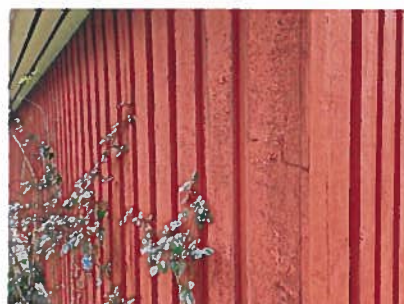
Fasadpanelen är i behov av målning/underhåll.

För att öka livslängden på fasadbeklädnaden rekommenderas målning och underhåll.

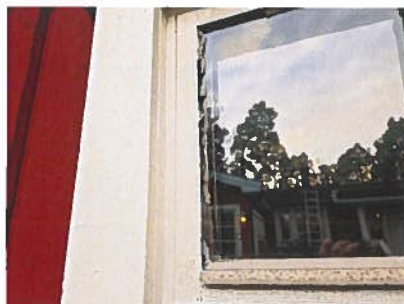
Fönster är i behov av målning/underhåll.

Fönsterbågar och fönsterkarmar där målningsbehov finns riskerar att få fukt- och rötskador på grund av sämre vattenavvisande förmåga.

För att öka livslängden på fönster rekommenderas målning och underhåll.
