**Fastighetsuppgifter**

Viksjo 2:369

Hemmansvägen 10

**Besiktningsuppgifter**

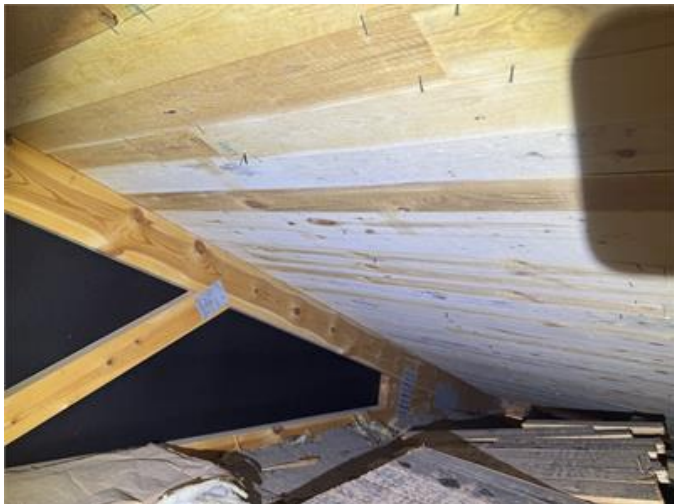
| Besiktningsresultat | | | | | |
|---|---|---|---|---|---|
| Vind | | X | | | Mikrobiell påväxt förekommer i begränsad omfattning, vilket bör kontrolleras regelbundet så att det inte förvärras. |

Bilden visar mikrobiell påväxt på vindens underlagstak.

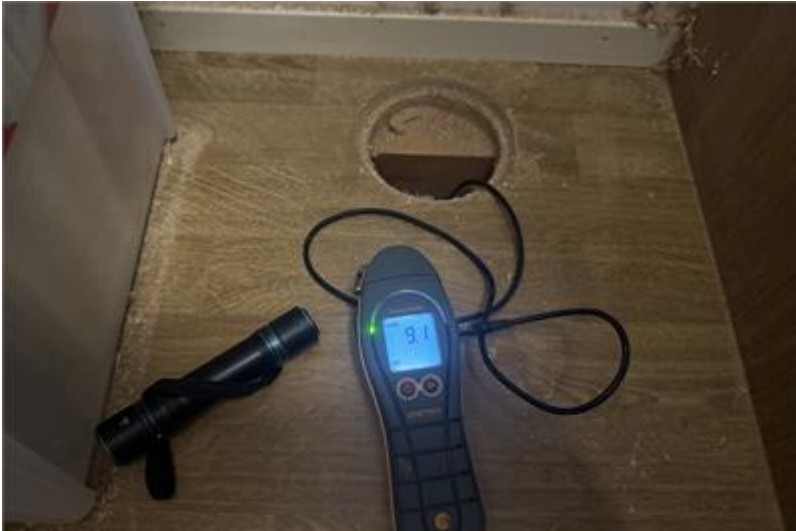
## Bilaga 1 för kontroll av valda konstruktioner

| Konstruktionsdel | Uppreglat golv |

Vid stickprovsmässig konstruktionskontroll uppmättes fuktkvoten till 8-10% FK.  
Det kritiska gränsvärdet för mikrobiell tillväxt brukar anges till ca 15-17% fuktkvot (FK).

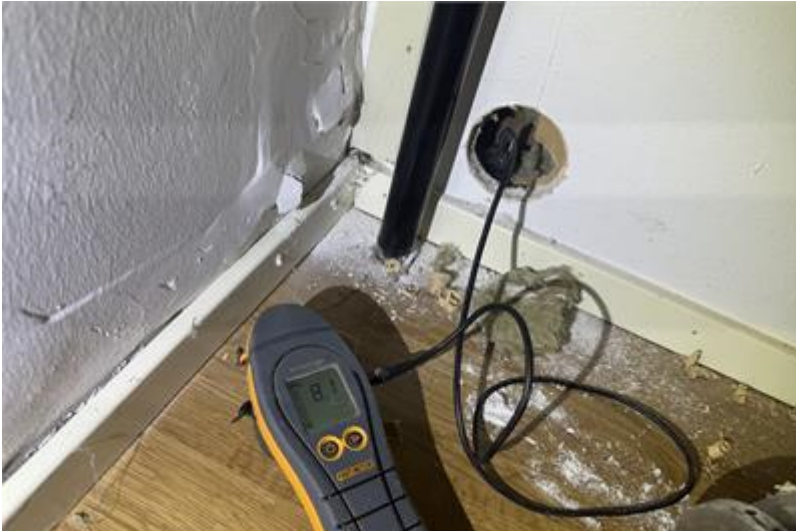
## Bilaga 2 för kontroll av valda konstruktioner

| Konstruktionsdel | Utreglade väggar |

Fuktkvoten uppmättes stickprovsmässigt i utreglad väggkonstruktion till 8-9% FK.  
Det kritiska gränsvärdet för mikrobiell tillväxt brukar anges till ca 15-17% fuktkvot (FK).
