**Fastighetsuppgifter**

Ströpsta 3:84

Rudkällavägen 2

| Besiktningsdatum | 2025-12-22 |

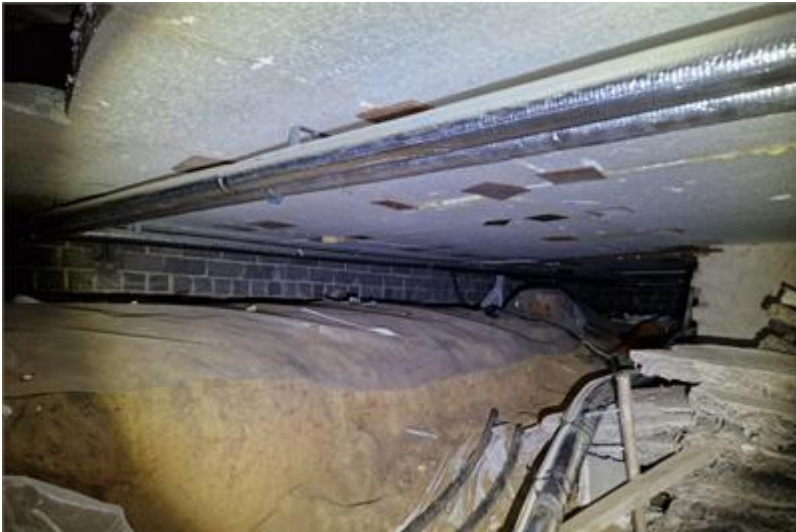
| Konstruktionsdel | Krypgrund |

Det kritiska gränsvärdet för mikrobiell tillväxt brukar anges till ca 15-17% fuktkvot (FK).

FK i aktuell krypgrund uppmättes till 11% och ingen avvikande lukt upplevdes i utrymmet.
