**Fastighetsuppgifter**

Berg 2:7

Berg 20

## Bilder och beskrivningar

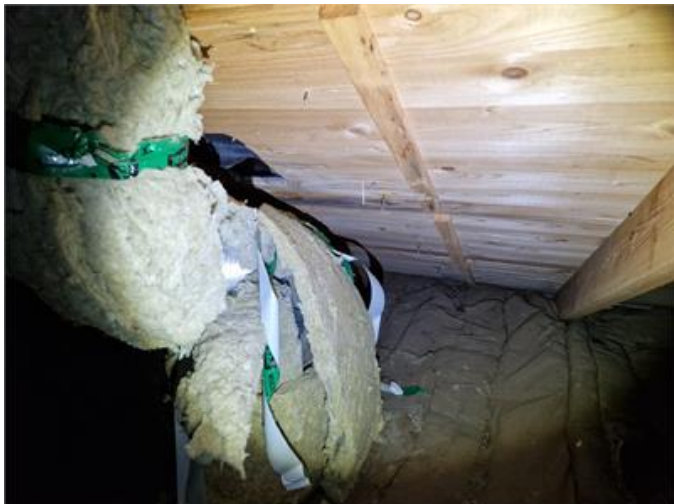
Det finns fuktfläckar i taket på vinden. Dessa fanns redan när nuvarande ägare köpte huset och har ej förändrats. Taket har även lagts om sedan dess.

| Besiktningsresultat | | | | | |
|---|---|---|---|---|---|
| Vind | | X | | | Fuktfläck förekommer lokalt vid rör genomföring. Denna bedöms vara äldre, sedan innan takläggning. Se även info lämnad av säljare samt bild sid 5. |

Vind:  
Fuktfleck förekommer lokalt vid rörgenomföring.

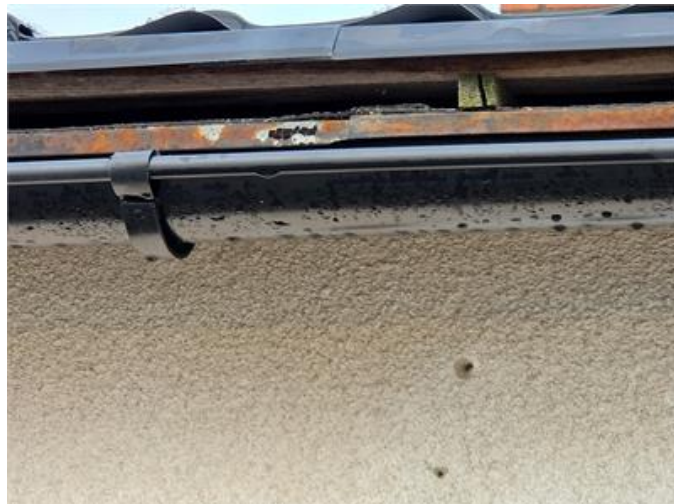
| Besiktningsresultat | | | | | |
|---|---|---|---|---|---|
| Tak (plåtbelagt tak) | | X | | | - Fotplåt har rostangrepp/rosthål. Se även bild sid 5.<br>- Äldre papptak under plåt.<br>- Takplåt delvis knölig och skruvar saknas. Se även bild sid 5. |

Tak:  
Fotplåt har rostangrepp/rosthål. Se även bild sid 5.

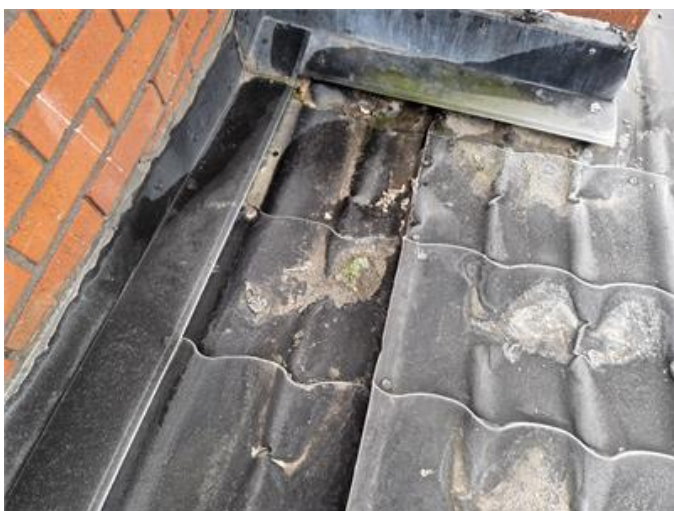
Tak:  
Takplåt delvis knölig och skruvar saknas. Se även bild sid 5.
