# Besiktningsprotokoll

Anticimex Försäkringsbesiktning i samarbete med Fastighetsbyrån

| Fastighetsbeteckning:<br>Kulan 4 | |

| Besiktningsdatum:<br>2025-12-22 | Protokollnummer:<br>69462893 |

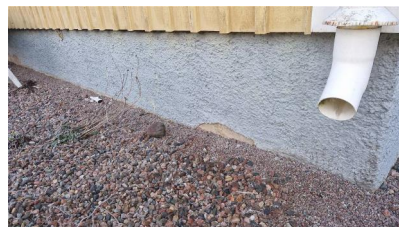
Sprickor och putssläpp av mindre allvarlig karaktär noteras i sockel.

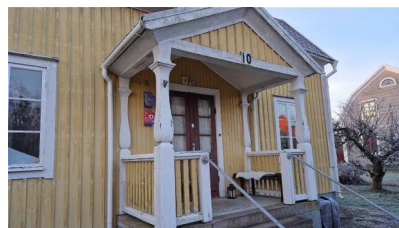
Trädetaljer är i behov av målning/underhåll.

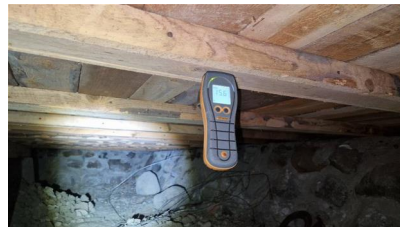
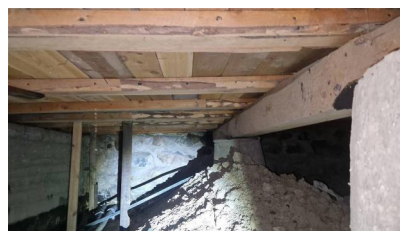
Vid kontroll av konstruktionen i torpargrund uppmättes fuktvärden under kritisk fuktnivå för mikrobiell tillväxt.

Golvbjälklaget ovan den uteluftsventilerade torpargrunden riskerar att drabbas av fuktskador på grund av naturlig fuktpåverkan. Detta kan i sin tur leda till mikrobiella skador (angrepp av mikroorganismer) som kan leda till att mikrobiell lukt sprids till boendemiljön. Fuktkvoten uppmättes till 16 %.

Risk för mikrobiell påväxt föreligger om fuktkvoten överstiger 17%.

Det finns mindre mängd träspill på markytan.

Jag rekommenderar att en permanent kryppgrundsavfuktare installeras för att säkerställa ett torrt klimat året runt.

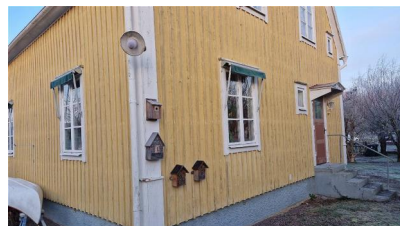
Fasadpanelen, vindskivor, foder runt fönster och dörrar samt knutbrädor är i behov av målning och löpande underhåll.

Fasadbeklädnad och träkonstruktioner där målningsbehov finns riskerar att få fukt- och rötskador på grund av sämre vattenavvisande förmåga. För att öka livslängden på fasadbeklädnaden rekommenderas målning och underhåll.

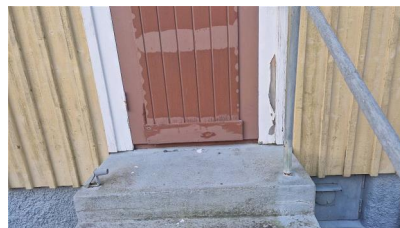
Tröskelbleck saknas under dörr på gavel.

Avsaknad av tröskelbleck medför att det finns risk för att vatten kan rinna in och orsaka fuktskador på tröskel och/eller i kringliggande vägg och bjälklag.

Dörren även i behov av underhåll.

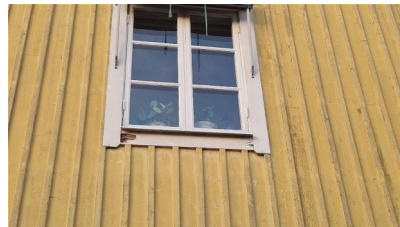
Foder under fönster på övre plan på gavel mot garage har rötskador.

Detta beror troligen på otätt fönsterbleck, även detta bör åtgärdas i samband med återställande.

Rekommenderas att byta skadat material och kontrollera bakomvarande konstruktion.

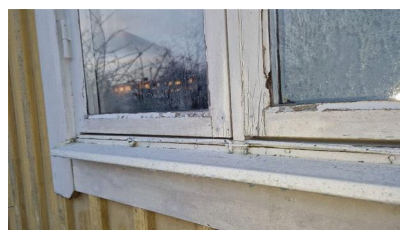
Trädetaljer runt samtliga fönster är i behov av målning/underhåll.

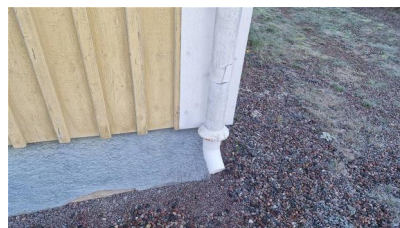
Stuprör är inte anslutet till markledning.

Stuprör som inte är anslutet till markledning kan medföra en ökad fuktbelastning på grundmur/sockel som i sin tur kan leda till fuktrelaterade skador.

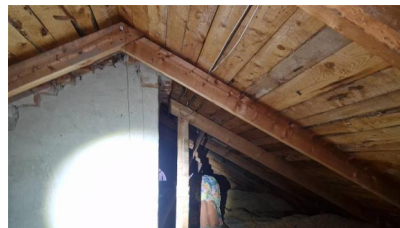
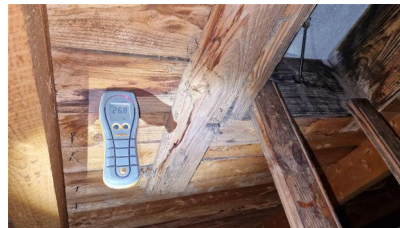
Intill takluckan finns mindre fuktrosor. På en liten yta mäter jag upp 26% i fuktkvot precis till vänster om lucka. Detta kan bero på ett mindre läckage intill taklucka alternativt kondens som kan bildas mot den kalla luckan.

Vindsluckan i innertaket är oisolerad. Rekommenderas att isolera lucka.

Vid fuktkontroll av vinden i stort uppmättes fuktvärden under kritisk fuktnivå för mikrobiell tillväxt.

Fuktkvoten i takbjälkar uppmättes till 11 %.

Kontakt med plåtslagare rekommenderas för kontroll och åtgärd.

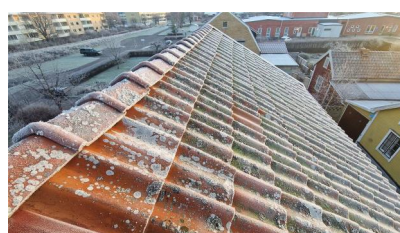
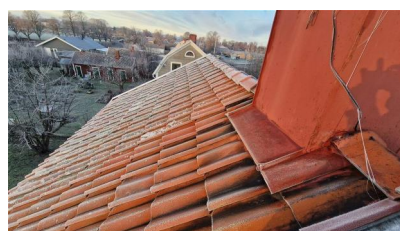
Takpannor, underlagspapp och plåtdetaljer har enligt vår bedömning en begränsad livslängd.

Eftersom husets taktäckning är äldre har det ett minskat motstånd mot vatteninträngning. Detta i sin tur kan leda till fuktskador på träläkt och vidare ner i underliggande konstruktioner.

Nockbandstättning finns inte.

Taket är besiktat från taklucka och mark.

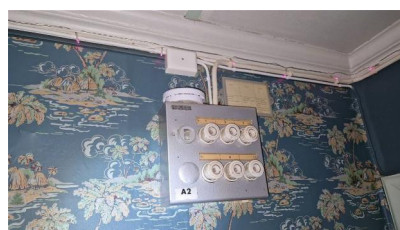
Jordfelsbrytare finns ej.

Det finns inget krav att hus byggda före år 2000 ska ha jordfelsbrytare. Jordfelsbrytaren minskar dock risken för personskador och brand orsakade av elanläggningen.

Kontakta en elektriker för kontroll och åtgärd.

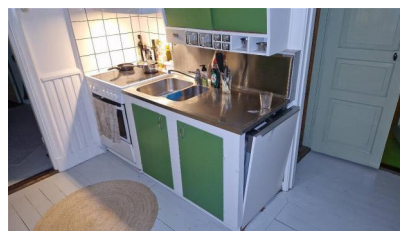
Fuktskydd saknas i diskbänksskåp och under kyl/frys.

Utan fuktskydd är det svårt att upptäcka läckage från rörledningar. Vatten kan då tränga in i omkringliggande konstruktioner och orsaka fuktskador.

Avloppsslangen till diskmaskinen är inte förankrad enligt monteringsanvisning.

För att upptäcka eventuella läckage, installera ett fuktskydd.

Ett vattenlarm kan med fördel monteras i botten av diskbänksskåpet för att lättare upptäcka eventuella läckage.

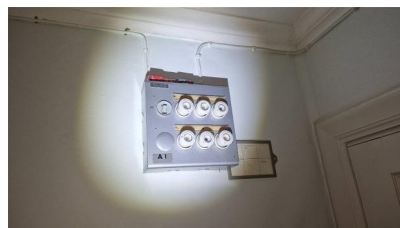
Jordfelsbrytare finns ej.

Det finns inget krav att hus byggda före år 2000 ska ha jordfelsbrytare. Jordfelsbrytaren minskar dock risken för personskador och brand orsakade av elanläggningen.

Kontakta en elektriker för kontroll och åtgärd.

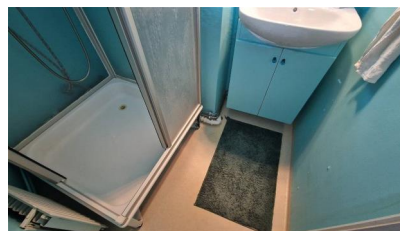
Golvbrunn finns inte i utrymmet.

I denna typ av utrymme bör en golvbrunn finnas. Avsaknaden utgör en ökad risk för fuktskador i omkringliggande konstruktioner.

- Avloppsrör där vatten leds ner från duschabin är placerat för nära vägg. Det är heller inte tätt runt avloppsröret.
- Rör genomföringar finns i golv för nära avloppsrör under tvättställ.
- Tätskiktet är äldre och har uppnått sin tekniska livslängd.

Fuktindikering i utrymmet gav inga förhöjda fuktindikationer.

Ska utrymmet användas som dusch måste duschkabinen fortsatt användas.

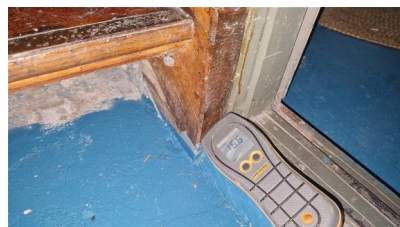
Utvändigt fuktskydd är äldre.

Eftersom källarens utvändiga fuktskydd (dagvattenssystem, dräneringssystem samt källarytterväggarnas utvändiga fuktskydd) är äldre, så kan systemet ha nedsatt funktion. Detta ökar risken för invändiga fuktskador i källaren.

Trädetaljer i kontakt med betonggolv och källarvägg.

Trädetaljer (trösklar, källartrappa mm) kan via kapillärkraft bli fuktiga vilket kan leda till fuktskador. Vid misstanke om detta bör dessa delar bytas ut.

Vid fuktkontroll av källartrappa uppmättes en fuktkvot runt gränsvärdet på 17%.

Gjutjärnsbrunnar är rostangripna i pannrum och badrum.

Det finns risk att golvbrunnar rostar sönder med fuktskador som följd.

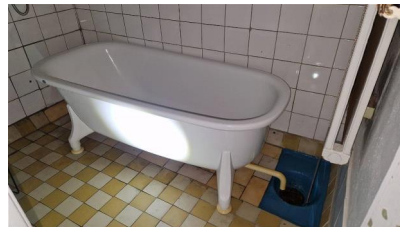
Flertalet kakelplattor har släppt från underlaget, vilket indikerar bristande vidhäftning. Utrymmet är av äldre utförande och rekommenderas att nyttjas med viss försiktighet.

Då samtliga väggar utgörs av betong/sten finns inga risker för röta eller mögel.

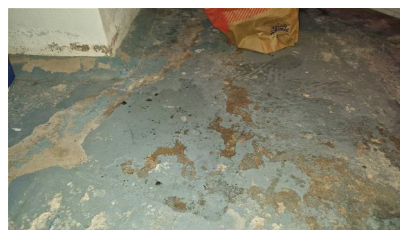
Mindre mängd vatten noteras på betonggolvet.

Jag kan inte lokalisera några läckage eller se vart vattnet kommit in.

Jag rekommenderar att detta hålls under uppsikt och vid behov utreds vidare.

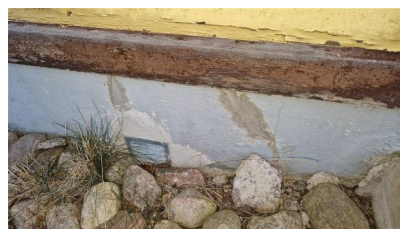
Sprickor finns i sockel.

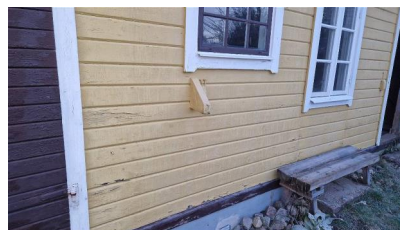
Fasadpanelen, vindskivor, knutbrädor och foder runt fönster och dörrar är i behov av målning/underhåll.

Fasadbeklädnad och träkonstruktioner där målningsbehov finns riskerar att få fukt- och rötskador på grund av sämre vattenavvisande förmåga. För att öka livslängden på fasadbeklädnaden rekommenderas målning och underhåll.

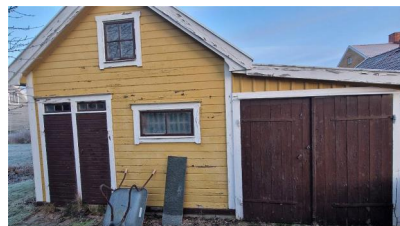
Förrådsdörrar på borte gaveln är i dåligt skick. Rekommenderas att renoveras.

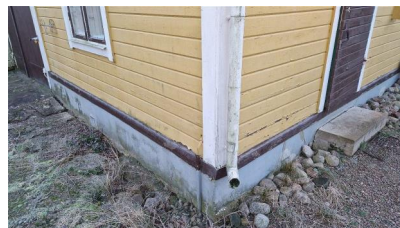
Stuprör är inte anslutet till markledning.

Stuprör som inte är anslutet till markledning kan medföra en ökad fuktbelastning på grundmur/sockel som i sin tur kan leda till fuktrelaterade skador.

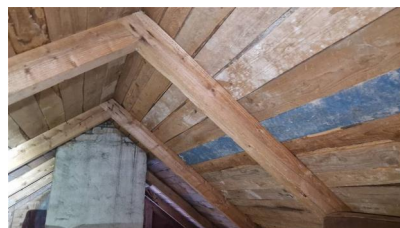
Vid kontroll av vinden uppmättes fuktvärden under kritisk fuktnivå för mikrobiell tillväxt.

Fuktkvoten i takbjälkar uppmättes till 12%.

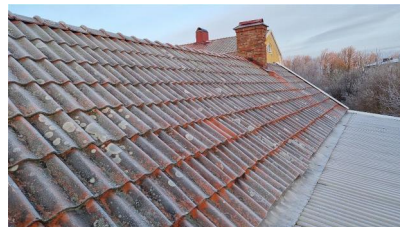
Takpannor, underlagspapp och plåtdetaljer har enligt vår bedömning en begränsad livslängd.

Eftersom husets taktäckning är äldre har det ett minskat motstånd mot vatteninträngning. Detta i sin tur kan leda till fuktskador på träläkt och vidare ner i underliggande konstruktioner.

Nockbandstättning finns inte.

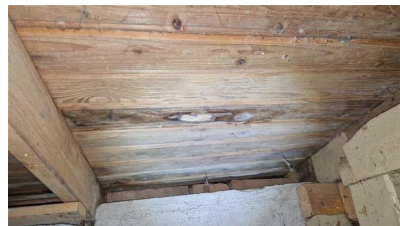
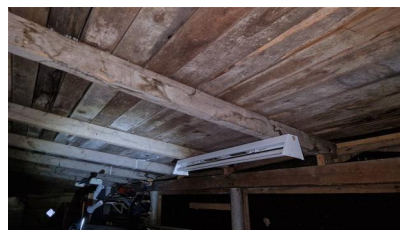
Fuktfläckar noteras mot takfoten och jag mäter upp en fuktkvot på 25%.

Risk för mikrobiell påväxt föreligger om fuktkvoten överstiger 17%. Detta indikerar att taket läcker.

Jag rekommenderar kontakt med takläggare för kontroll och åtgärd.

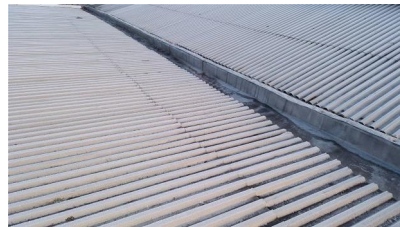
Korrugerad plåt med skarv och dåligt fall vid hängränna.

Då tecken på läckage noteras invändigt rekommenderas kontakt med takläggare/plåtslagare för kontroll och åtgärd.

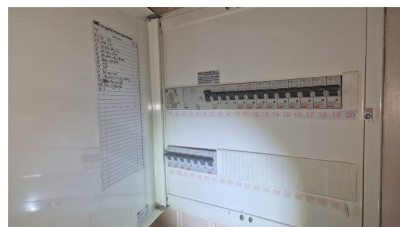
Jordfelsbrytare finns installerad vid elcentralen.

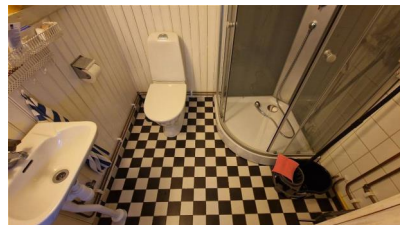
Rör genomföringar finns i golv där rören även är räfflade, kommer upp snett och för nära vägg.

Rör genomföringar i golvet medför en ökad risk för att vatten tränger ner i omkringliggande konstruktioner och orsakar fuktskador.

- Eventuell golvbrunn är inte besiktad då den är placerad under duschkabin.
- Golvfallet är bristfälligt utfört.
- Ska utrymmet användas som dusch måste duschkabinen fortsatt användas. Träpanel på vägg bakom duschkabinen.

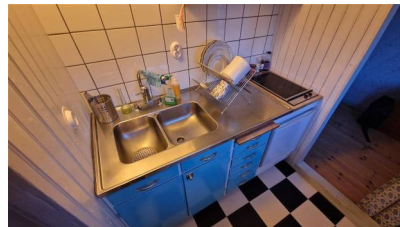
Fuktskydd saknas i diskbänksskåp.

Utan fuktskydd är det svårt att upptäcka läckage från rörledningar. Vatten kan då tränga in i omkringliggande konstruktioner och orsaka fuktskador.

Köksfläkt finns inte.

För att upptäcka eventuella läckage, installera ett fuktskydd.
