# Besiktningsprotokoll

## Anticimex Överlåtelsebesiktning av småhus - nivå 2

| Fastighetsbeteckning:<br>Ludvigsberg 3:32 | |

| Besiktningsdatum:<br>2025-12-22 | Protokollnummer:<br>69463944 |

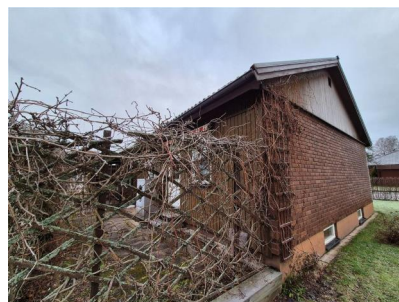
#### Utvändigt / Markförhållanden

Viss växtlighet finns i anslutning till byggnaden samt delvis på fasaden. För att minska fuktbelastningen mot intilliggande konstruktioner bör detta undvikas.

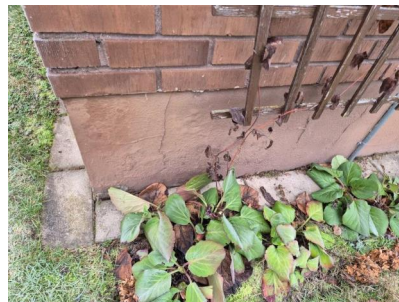
#### Utvändigt / Sockel

Någon mindre spricka observerades i grundsockeln. Detta bedöms inte ha lett till bakomliggande skador. Jag noterade även en spricka i betongtrappan vid entrén.

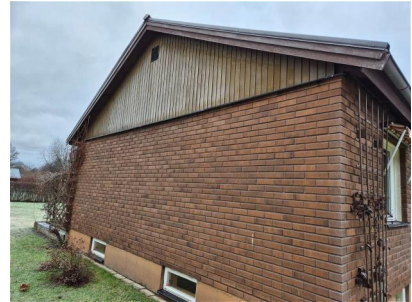
### Utvändigt / Fasad

På träfasaden finns ett av målning/underhåll.

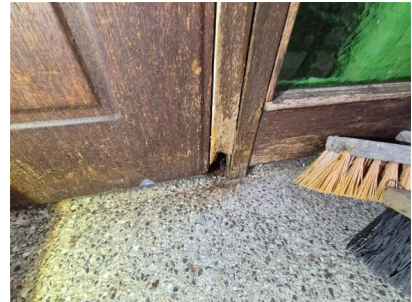
### Utvändigt / Dörrar

Ett underhållsbehov observerades på altandörren. Vidare noterade jag rötskador i ändträet på dörrkarmen vid entrén.

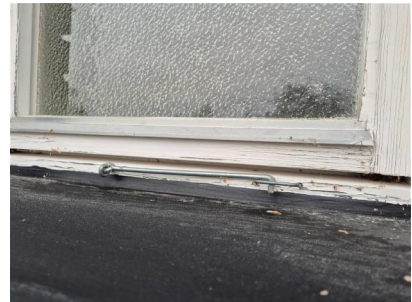
### Utvändigt / Fönster

På fönstren finns ett av målning/underhåll.

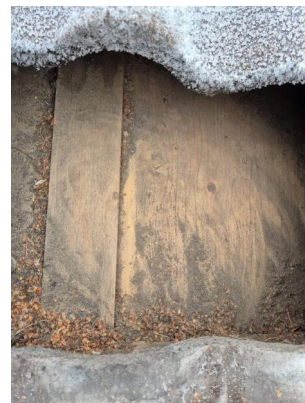
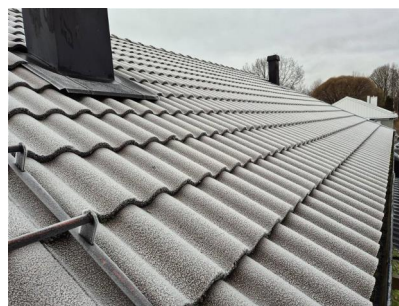
### Utvändigt / Tak

Besiktning av yttertaket har genomförts från mark, anliggande steg samt takstege. Taket är original från då huset byggdes och är byggt tekniskt att betrakta som äldre.

Underlagstaket består av plywoodskivor utan yttre täckning av papp under takbeklädningen. Det innebär att täta skarvar är extra viktigt och under längre påverkan av klimatet, är det vanligt att skivorna missfärgas och ibland böjs.

För att förlänga takets livslängd är rådet att regelbundet byta ut trasiga takpannor, rengöra både takpannor och hängrännor från löv/mossa samt säkerställa att det är tätt vid genomföringar. Inom uppskattningsvis 5-10 år bör man planera för renovering av taket.

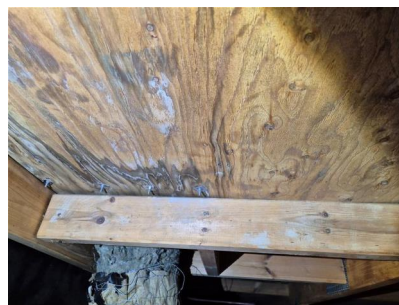
### Utvändigt / Vind

Fuktfäckar förekommer på underlagstaket. Detta är vanligt förekommande (normalt) med tanke på att underlagstaket består av plywoodskivor. Se även noteringar under "Tak".

Vid kontroll av vinden uppmättes fuktvärden under kritisk fuktnivå för mikrobiell tillväxt och en normal lukt upplevdes. Fuktkvoten i underlagstak/takbjälkar uppmättes till ca 14%.

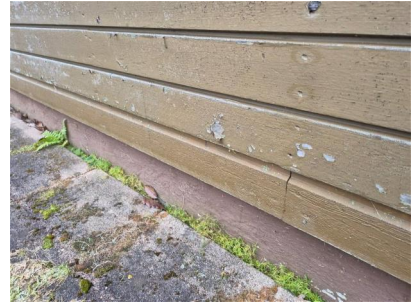
### Utvändigt / Garage utvändigt

På träfasaden finns ett av målning/underhåll.

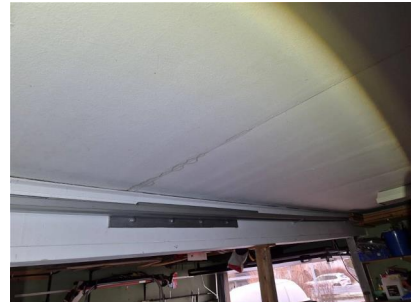
### Utvändigt / Garage invändigt

- På garaget har det ursprungliga papptaket bytts ut till plåttak ca 2010/2015. Invändigt i garaget finns fuktfläckar på insida yttertak som är gamla och uppstod innan taket renoverades.

Innertaket har fuktfläckar på några ställen. Se noteringar under "Insamling av upplysningar och handlingar".

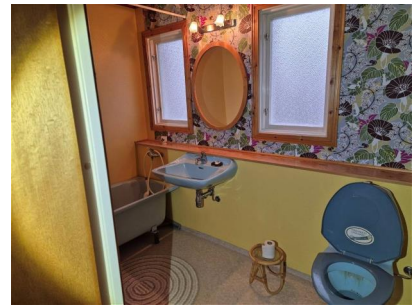
### Entréplan / Badrum/Wc

Våutrymmets tätskikt/golvbrunn är av äldre standard. Eftersom funktionen, som innebär att ytskiktet/tätskiktet ska vara vattentätt, kan vara nedsatt finns en ökad risk att vatten tränger igenom ytskiktet/tätskiktet med vattenskador i omkringliggande konstruktioner som följd.

Fuktindikering i utrymmet gav inga förhöjda fuktindikationer.

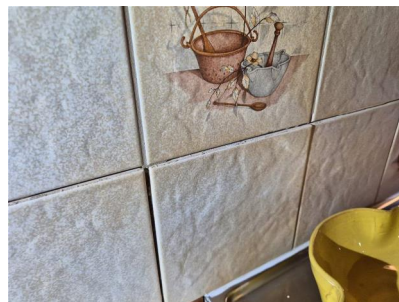
### Entréplan / Kök

Flera kakelplattor har släppt från underlaget över diskbänken. Bedöms vara en mindre brist.

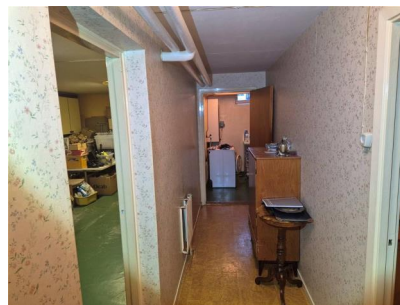
### Källarplan / Hall

I "Gillestugan" och i "Klädvårdsrummet" finns en träkonstruktion på betongplattan samt en utreglad väggkonstruktion på insida källarytterväggar. I "Hallen" finns en träkonstruktion på betongplattan. Övriga utrymmen är inte inredda.

Vid kontroll av konstruktionen i ytterväggen i "Gillestugan" uppmättes fuktkvoten till ca 18 % (risk för mikrobiell tillväxt i furuvirke vid ca 17 % FK).

Vid kontroll av konstruktionen i golvet vid dörrtröskel mellan "Hall" och "Gillestuga" uppmättes relativ fuktighet till ca 85 % (risk för mikrobiell tillväxt om den relativa fuktigheten (RF) i den omgivande luften är över 75 %).

Förutom vad som beskrivs under "Allmänt" har golvet har ojämnheter.

Rekommendationen är att ta kontakt med en fackman för att på sikt planera in demontering av golv/väggkonstruktionerna i inredda rum i källaren.

Vid eventuell senare återställning används material anpassad för källare. Exempelvis klinkergolv, öppen textilmatta, putsade väggar som målas med kalk- silicatisfärger. Vill man fördjupa sig finns också alternativ med undertrycksventilerade golv/väggkonstruktioner, exempelvis "Nivell", "Platon" etc

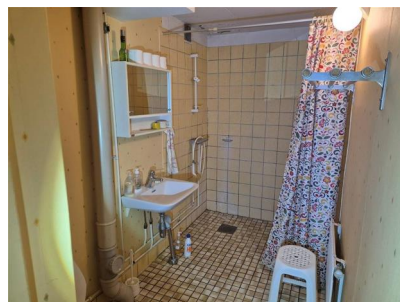
### Källarplan / Dusch/Toalett

Våtutrymmets tätskikt/golvbrunn är av äldre standard vilket normalt medför ökad risk för skador. I det här fallet är omkringliggande konstruktioner av betong och därmed minskar skaderisken enligt min uppfattning. Rådet är dock att lägga in en våtrumsrenovering framöver alternativt att en duschkabin installeras.

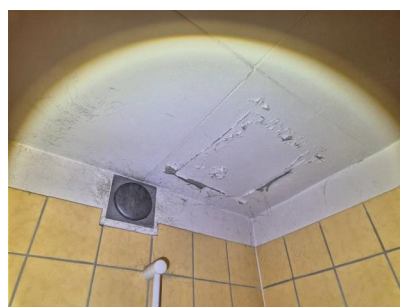
Jag noterade lokala färgsläpp på innertaket vilket troligen orsakats av brister med ventilationen.
