**Fastighetsuppgifter**

Fågelbo 1:4

Fågelbo 108

| Besiktningsdatum | 2025-12-22 |

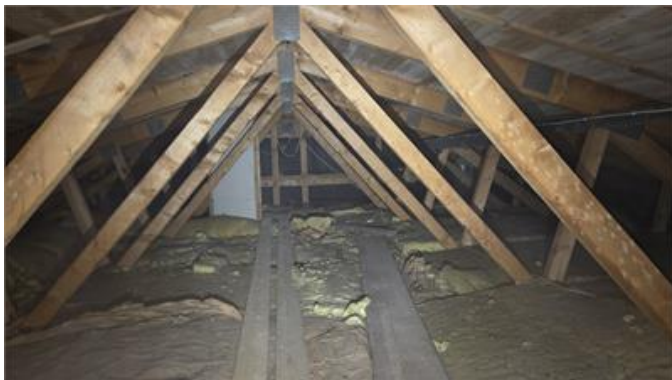
Bilden visar delar av vinden

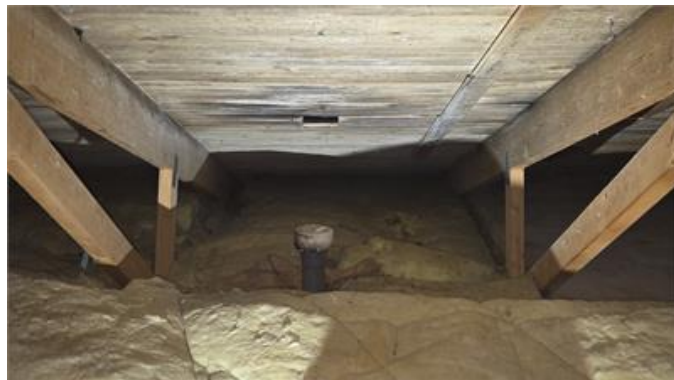
| Besiktningsresultat | | | | | |
|---|---|---|---|---|---|
| | | X | | | <ul style="list-style-type: none"> <li>-Mikrobiell påväxt förekommer på underlagstakets undersida, se kommentar/riskanalys.</li> <li>-Fuktläckar förekommer på underlagstak, vilket bör kontrolleras regelbundet för att fastställa om åtgärdsbehov föreligger.</li> <li>-Vakumklocka till avluftning bör ses över då en viss lukt av avlopp upplevdes på vinden.</li> <li>-Vinden besiktigad via landgång</li> </ul> |

**Vind-**Mikrobiell påväxt förekommer på yttertaket insida i begränsad omfattning. Det kan ej bedömas om detta är ett pågående problem eller av äldre ursprung. Yttertaket insida bör därför kontrolleras regelbundet, se även info på protokollets näst sista sida, pos. 3.

Bilden visar vakumklocka och fuktfläckar på underlagstaket på vinden

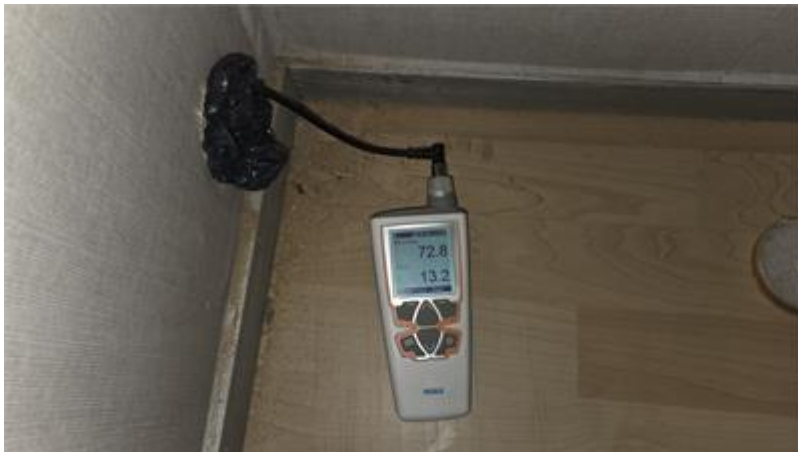
## Bilaga 1 för kontroll av valda konstruktioner

I provhål i sovrums uppmättes fuktkvoten i träregel till ca 12-14% och relativ luftfuktighet i isoleringen till ca 71-73%. Det kritiska gränsvärdet för mikrobiell tillväxt brukar anges till ca 15-17% fuktkvot (FK) eller ca 70-75% i relativ luftfuktighet (RF).

Notera att stickprovsmässig undersökning är utförd samt att mätvärden normalt sett kan variera över årstiderna. För att säkert fastställa konstruktionens kondition och fuktstatus måste en mer omfattande undersökning utföras.

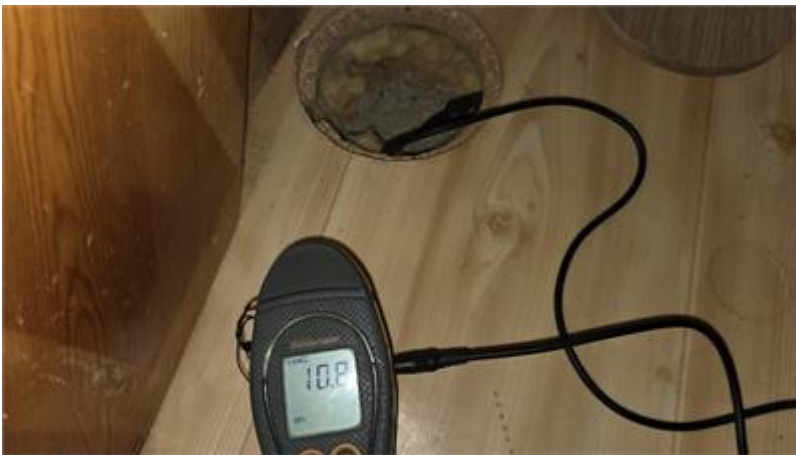
## Bilaga 2 för kontroll av valda konstruktioner

I provhål i gillestugans golv uppmättes relativ luftfuktighet i isoleringen till ca 59-61% och fuktkvoten i undersida spånskiva till ca 10-12%

Det kritiska gränsvärdet för mikrobiell tillväxt brukar anges till ca 15-17% fuktkvot (FK) eller ca 70-75% i relativ luftfuktighet (RF).
