Storspoven 82

Stamkullevägen 265

| Besiktningsdatum | 2025-12-17 |
| Besiktningss företag | OBM Besiktning Bohuslän AB |

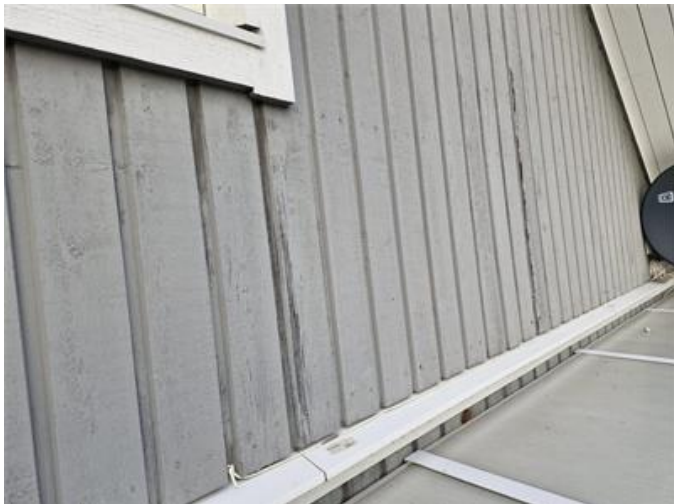
| Besiktningsresultat | | | | | |
|---|---|---|---|---|---|
| Fasad | | X | | | Panelen är i behov av tvättning/målning, missfärgningar förekommer framförallt öster.<br>Nedre fönsterbleck har bristfälligt/kort utstick. |

Fasad, behov av tvättning/målning.

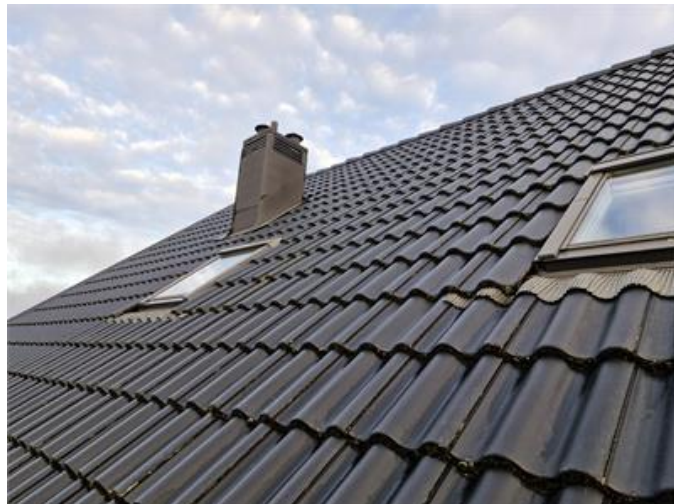
| Besiktningsresultat | | | | | |
|---|---|---|---|---|---|
| Huvar | | X | | | Ventilationshuven ej utbytt vid takrenoveringen, ökad risk för otätheter. |

Tak, takhuv ej utbytt.

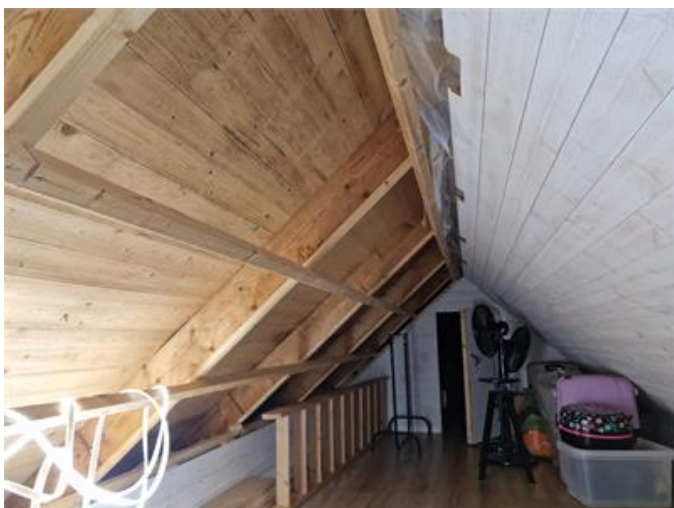
| Besiktningresultat | | | | | |
|---|---|---|---|---|---|
| Nockvind | | | X | | Mikrobiell påväxt på underlagstaket/råsponten.<br>Utrymmet har varit inrett med parallellisolerat tak och öppen lofttrappa.<br>Har devis tagits ner pga unken/mikrobiell lukt.<br>Fläkt monterad vid östra gaveln, rekommenderas ej.<br>Tryckimpregnerat virke i konstruktionen, rekommenderas ej.<br>Se kommentar/riskanalys samt bilder. |

Om det finns brister i tätningen mellan ett varmt (bostad) och en kallt utrymme (vind, luftspalt), finns det en risk att relativt varm och fuktig luft kommer ut från det varma utrymmet och möter en kall yta och kondenserar.

Mikrobiell missfärgning på yttertakskonstruktionen är en indikering på att inneluft kommer eller har kommit ut till vinden/luftspalten så att ett gynnsamt klimat för mikrobiell tillväxt uppstår. Mekanisk frånluft på vindsutrymmet kan förvärra situationen då varm/fuktig luft kan dras in till utrymmet.

Nockvind, har varit inrett, mikrobiell påväxt på underlagstaket.

Det rekommenderas att en fortsatt undersökning (fuktutredning) utförs för att fastställa orsak och omfattning av skadan. En sådan utredning leder vanligen till ett åtgärdsförslag.

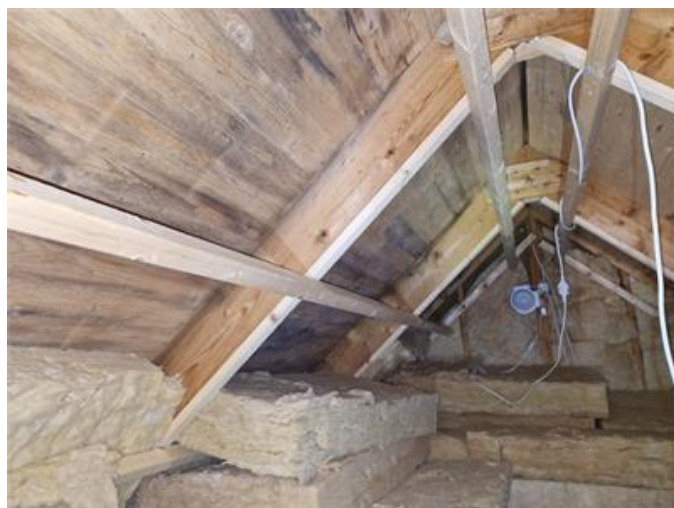
Nockvind, östra delen.

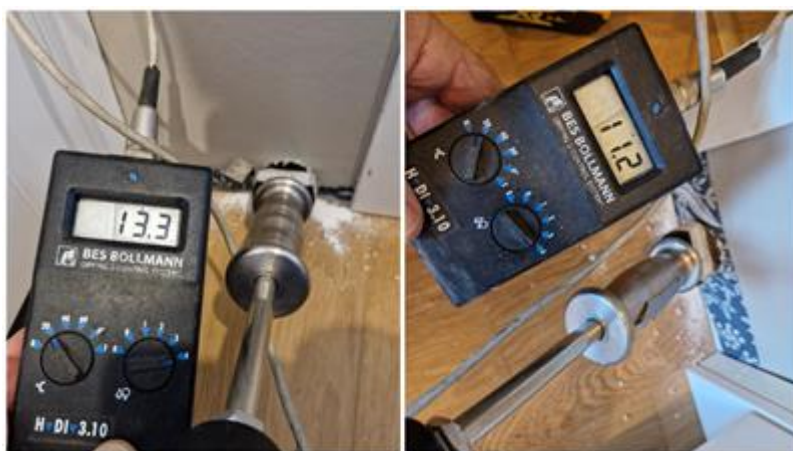
Kontroll av konstruktionen gjordes via stickprovsmässig håltagning bakom golvlister i Kök.

Ingen avvikande lukt upplevdes i konstruktionen och fuktvärden under gränsvärdet för mikrobiell tillväxt uppmättes.

Fuktkvoten uppmättes till 13-14% i ytterväggsyll och 11-12% i innerväggsyll.

Risk för mikrobiell tillväxt föreligger vid en fuktkvot på 17% och rötskador >28%.
