# Besiktningsprotokoll

| Fastighetsbeteckning:<br>Olofstorp 4:342 | |
| Fastighetsadress:<br>Lilla Älsjövägen 23B | |

| Besiktningsdatum:<br>2025-12-19 | Protokollnummer:<br>69463657 |

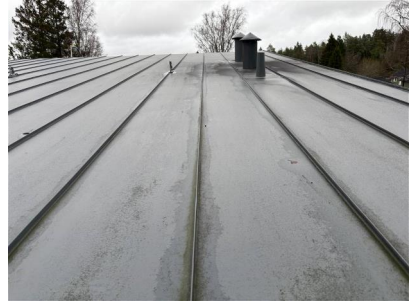
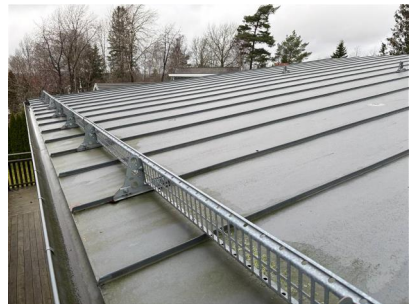
### Utvändigt / Tak

Inget att notera.

Taket besiktigat från stege lutad mot hängränna.

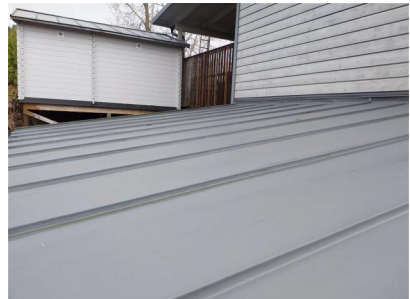
### Utvändigt / Carport

Inget att notera.

Taket besiktigat från stege lutad mot hängränna.

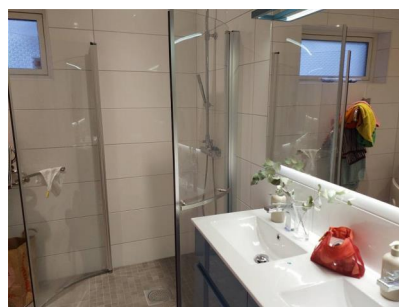
### Entréplan / Dusch/Bad/Toalett

Bom i klinkerplattor finns lokalt.

Felet som uppstått är att vidhäftningen mellan klinker och underlag har upphört. Sk "bom/ bomljud".

Detta kommer inte leda till någon följdskada.

Normala fuktvärden indikerades mot klinker/kakel.

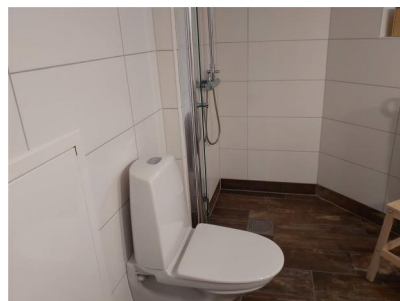
### Övre plan / Dusch/Wc

Funktionskontroll av jordade eluttag.  
Vid stickprovskontroll av jordade eluttag noterades inga avvikelser.

Inget övrigt att notera.

Normala fuktvärden indikerades mot klinker/kakel.
