**Fastighetsuppgifter**

Eneby 1:327

Åses väg 8

## Bilaga 1 för kontroll av valda konstruktioner

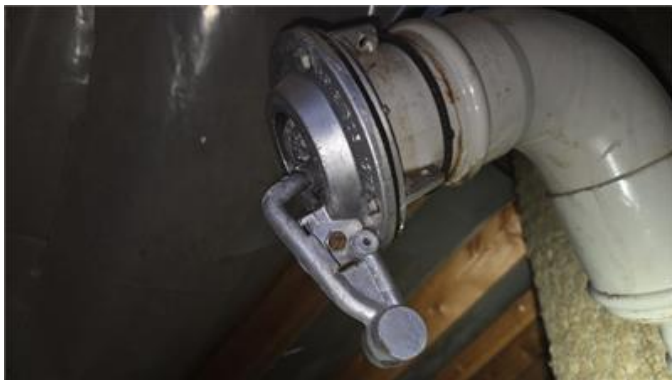
| Besiktningsresultat | | | | | |
|---|---|---|---|---|---|
| | | X | | | -Kondensskydd av plastfolie är äldre samt otätheter och trasig plast noteras.<br>-Vindsluckor till sidovindar bedöms otäta och är oisolerade.<br>-Avloppsventilation som är igensatt i badrum mynnar på vinden, det noteras vatten som droppar ur röret på vinden vilket sannolikt beror på att värmeläckage förekommer, det rekommenderas ta kontakt med fackman för ett åtgärdsförslag<br>-En sidovind endast inspekterad via luckan då landgång saknas |

Bilden visar avluftningsrör på sidovind

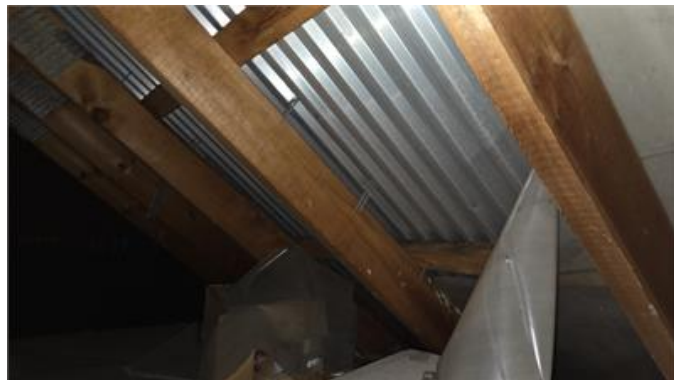
Bilden visar delar av sidovindar med trasig  
kondensskydd

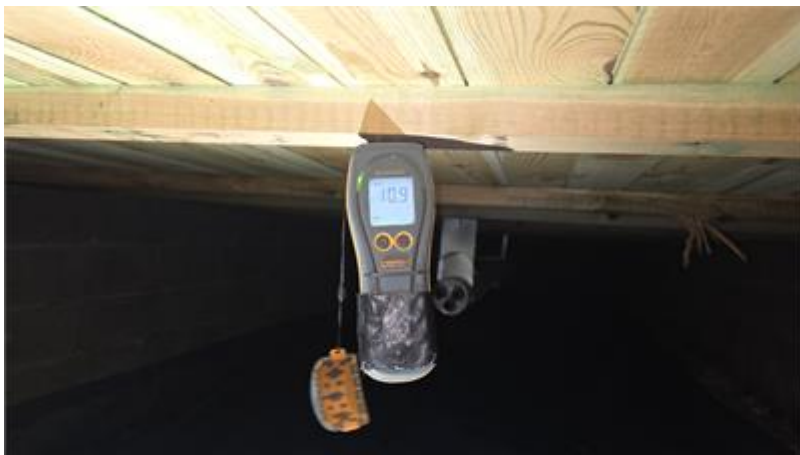
| Konstruktionsuppbyggnad | Murad grundmur, plastfolie på marken, isolerad träbjälklag |

Fuktkvoten på trossbotten uppmättes till ca 9-11%

Det kritiska gränsvärdet för mikrobiell tillväxt brukar anges till ca 15-17% fuktkvot (FK).
