# Besiktningsprotokoll

| Fastighetsbeteckning:<br>Granen 10 | |
| Fastighetsadress:<br>Dalvägen 12 | |

| Besiktningsdatum:<br>2025-12-19 | Protokollnummer:<br>69460966 |

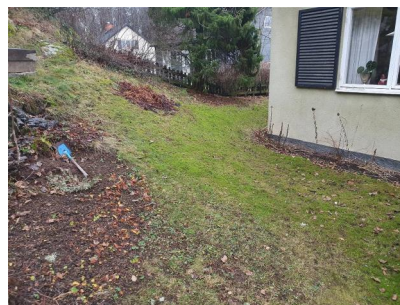
Marken lutar mot huset.

Detta innebär en ökad fuktbelastning mot grunden vilket i sin tur kan orsaka fuktskador i huset.

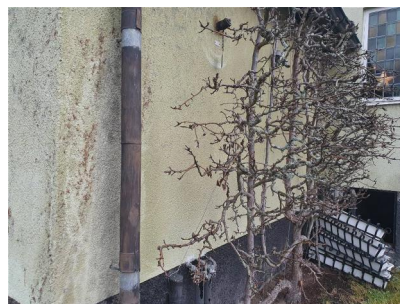
Växter finns i anslutning till byggnaden.

När det finns rabatter och växter nära byggnaden finns risk att fukt stannar kvar i väggarna. Detta kan i sin tur orsaka invändiga fuktskador. Växternas rötter kan också skada grundmuren och sätta dräneringsledningen ur funktion.

Området närmast huset rekommenderas att vara fritt från växtlighet.

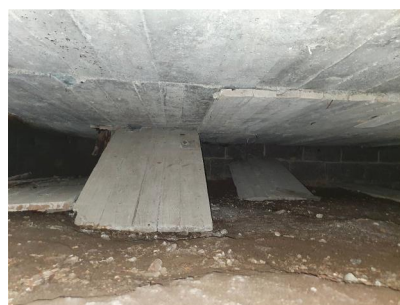
Vid kontroll av konstruktion uppmättes fuktvärden över kritisk fuktnivå.

Uteluftsventilerade krypgrunder ibland fuktskador på grund av naturlig fuktpåverkan. Detta kan resultera i mikrobiella skador.

Fuktkvoten i kvarlämnade gjutformar uppmättes till 31 %.  
Risk för mikrobiell påväxt föreligger om fuktkvoten överstiger 17 %.

- En del gjutformar finns kvar och förhöjda fuktvärden uppmättes i dessa.
- Markplast finns ej.
- Markytan noteras fuktig.

För att undvika detta så måste grundens klimat bli torrare. Läs Anticimex faktablad om uteluftsventilerade krypgrunder för tips och råd.

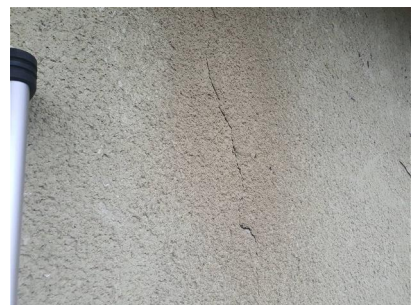
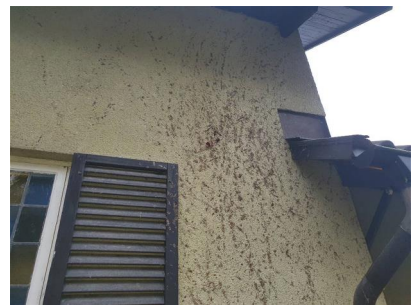
Ålderdersrelaterade sprickor och bomljud finns i putsfasaden.

Detta kan leda till fukt- och frysskador i konstruktionen.

Spår av klätterväxter finns.

Kontakt med en murare rekommenderas för vidare kontroll och ev. åtgärd.

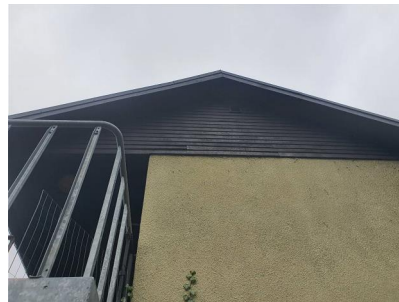
Träfasad är i behov av målning/underhåll.

Fasadbeklädnad och träkonstruktioner där målningsbehov finns riskerar att få fukt- och rötskador på grund av sämre vattenavvisande förmåga. För att öka livslängden på fasadbeklädnaden rekommenderas målning och underhåll.

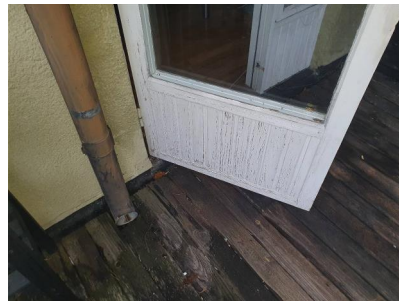
Balkong och pannrumsdörr är i behov av målning/underhåll.

Dörrar där målningsbehov finns riskerar att få fukt- och rötskador på grund av sämre vattenavvisande förmåga.

För att öka livslängden på dörr rekommenderas målning och underhåll.

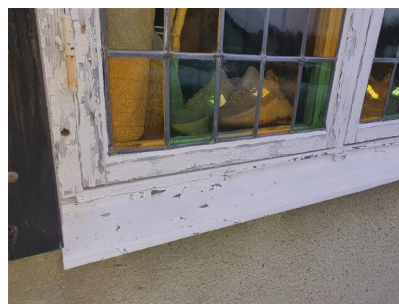
Fönster är i behov av målning/underhåll.

Fönsterbågar och fönsterkarmar där målningsbehov finns riskerar att få fukt- och rötskador på grund av sämre vattenavvisande förmåga.

Spricka noteras i köksfönster.

För att öka livslängden på fönster rekommenderas målning och underhåll.

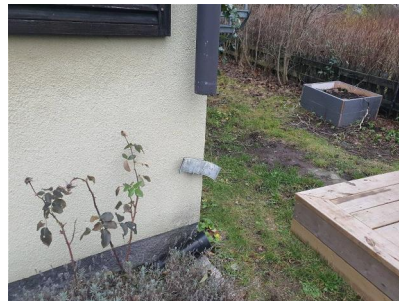
Stuprör är inte anslutna till markledning och en bit stuprör med utkastare saknas på ett.

Stuprör som inte är anslutet till markledning kan medföra en ökad fuktbelastning på grundmur/sockel som i sin tur kan leda till fuktrelaterade skador.

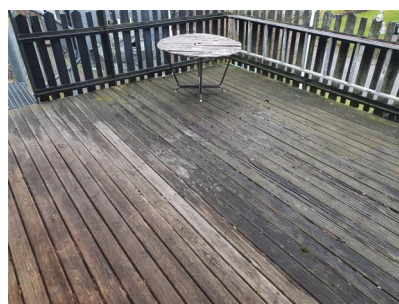
Plåttaket är äldre.

Plåttak har enligt vår bedömning en begränsad livslängd. Eftersom husets taktäckning är äldre har det ett minskat motstånd mot vatteninträngning. Detta i sin tur kan leda till fuktskador på träläkt och vidare ner i underliggande konstruktioner.

Balkongräcke och trall är i behov av målning/underhåll/byte.

Balkongräcke och trall där målnings/underhållsbehov finns riskerar att få fukt- och rötskador på grund av sämre vattenavvisande förmåga.

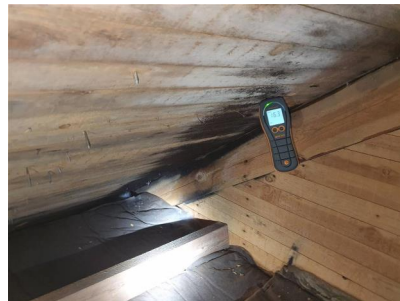
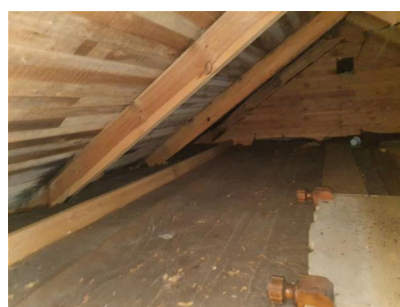
Mikrobiell påväxt finns lokalt på underlagstaket.

Detta kan vara ett tecken på att vinden tillförs fukt inifrån bostaden. Observera att besiktning av bostadens ventilationssystem inte har ingått i uppdraget.

För att komma tillrätta med detta kan fukttillförseln inifrån bostaden behöva minskas. Det kan göras genom att ventilationen i bostaden förbättras samt att eventuella otätheter i vindsbjälklaget (tak-/väggvinklar, taklucka med mera) tätas. Läs Anticimex faktablad om oppvärmda vindsutrymmen för tips och råd.

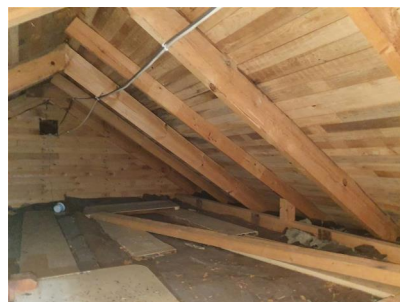
Vid kontroll av vinden uppmättes fuktvärden under kritisk fuktnivå för mikrobiell tillväxt.

Fuktkvoten i underlagstak uppmättes till 15 -16 %.  
Risk för mikrobiell påväxt föreligger om fuktkvoten överstiger 17 %.

Besiktning av vinden utfördes via takluckan. Den inre takluckan går ej att öppna pga. isolering.

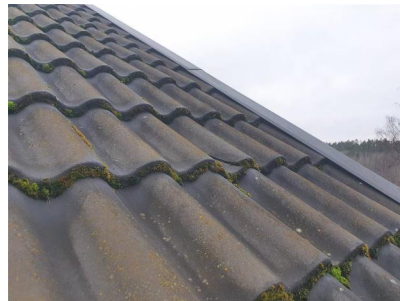
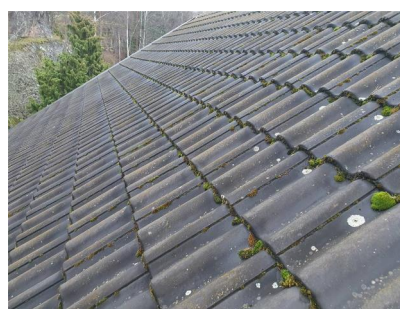
Takets ålder är okänd men bedöms kunna ligga inom spannet för teknisk livslängd.

- Nockpannor ej fastskruvade/spikade.
- En takpanna till höger om takstege är sprucken.
- Mosspåväxt finns på takpannor i anslutning till takstege.

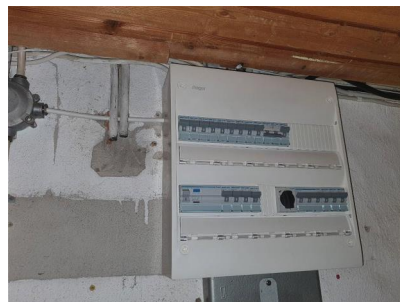
El-centralen har jordfelsbrytare.

Gruppförteckning över elcentralen saknas.

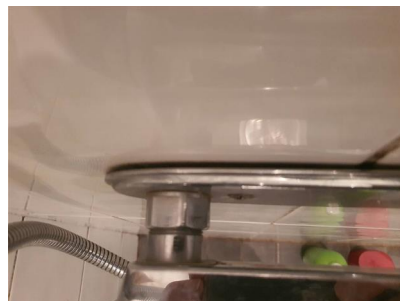
Duschblandare sluter delvis ej tätt mot vägg och förhöjda fuktindikeringar uppmättes vid anslutning.  
Fogar missfärgade.

Vi rekommenderar en fördjupad undersökning för att bedöma orsak och omfattning.

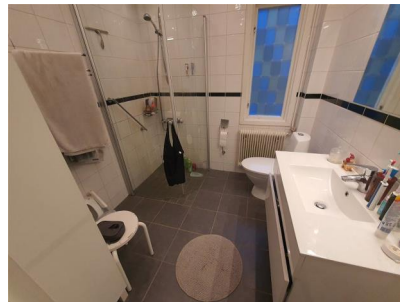
- Rörgenomföring finns i golv.
- Vattenrör till Wc- stol är bristfälligt fastklamrat, fästen har lossnat.
- Golvfall noteras i duschzon, bristfälligt utanför.
- Duschblandaren är monterad lägre än rekommenderad höjd, ca 85 cm jämfört med ca 110 cm.(troligen en installation för ett badkar)
