# Besiktningsprotokoll

Anticimex Försäkringsbesiktning i samarbete med Fastighetsbyrån

| Fastighetsadress:<br>Kullingsbergsvägen 20 | |

| Besiktningsdatum:<br>2025-12-18 | Protokollnummer:<br>69458626 |

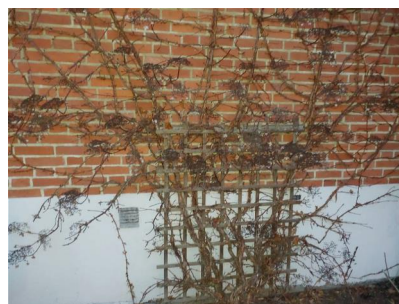
Växter finns i anslutning till byggnaden.

När det finns rabatter och växter nära byggnaden finns risk att fukt stannar kvar i väggarna. Detta kan i sin tur orsaka invändiga fuktskador. Växternas rötter kan också skada grundmuren och sätta dräneringsledningen ur funktion.

Området närmast huset rekommenderas att vara fritt från växtlighet.

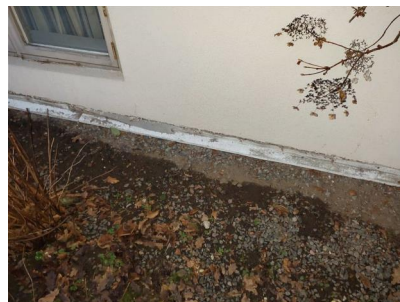
Utvändigt fuktskydd ligger oskyddat ovan mark.

Risk finns att det utvändiga fuktskyddet skadas och funktionen försämras.

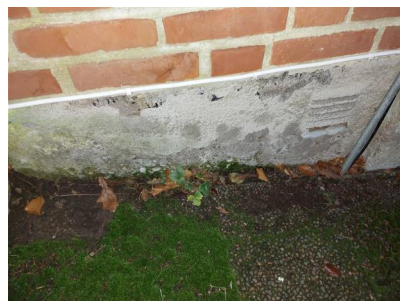
Fuktuppsug finns på sockeln.

När sockeln suger upp fukt finns risk att fukten sprider sig till kringliggande konstruktioner.

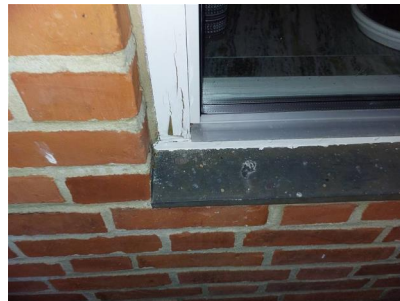
Fönster är i behov av målning/underhåll.

Fönsterbågar och fönsterkarmar där målningsbehov finns riskerar att få fukt- och rötskador på grund av sämre vattenavvisande förmåga.

För att öka livslängden på fönster rekommenderas målning och underhåll.

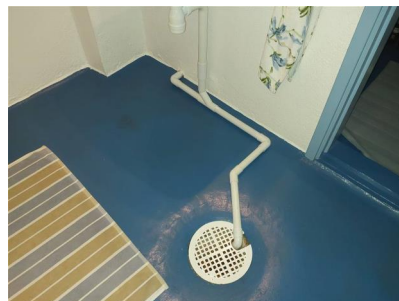
Våtutrymmet har äldre yt-/tätskikt.

Eftersom funktionen, som innebär att ytskiktet/tätskiktet ska vara vattentätt, kan vara nedsatt finns en ökad risk att vatten tränger igenom ytskiktet/tätskiktet med vattenskador i omkringliggande konstruktioner som följd.
