# Besiktningsprotokoll

Anticimex Försäkringsbesiktning i samarbete med Fastighetsbyrån

| Fastighetsadress:<br>Ängsgatan 6 | |

| Besiktningsdatum:<br>2025-12-18 | Protokollnummer:<br>69446383 |

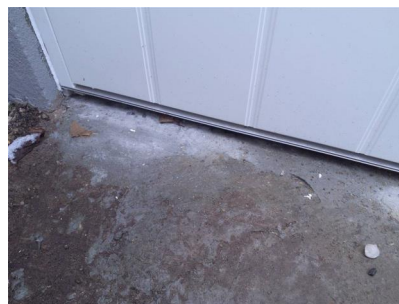
Tröskelbleck saknas under källardörr.

Avsaknad av tröskelbleck medför att det finns risk för att vatten kan rinna in och orsaka fuktskador på tröskel och/eller i kringliggande vägg och bjälklag.
