# Besiktningsprotokoll

Ombesiktning

| Fastighetsadress:<br>Mården 80 | |

| Besiktningsdatum:<br>2025-12-18 | Protokollnummer:<br>69467129 |

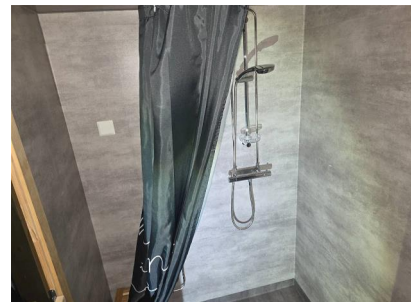
##### Entréplan / Dusch/Bastu

Plastmatta på golv och vägg  
Inget att notera  
Fuktindikering i utrymmet gav inga förhöjda fuktindikationer.

Utrymmet bedöms vara nyrenoverat  
Renoveringen bedöms vara fackmässig utfört.

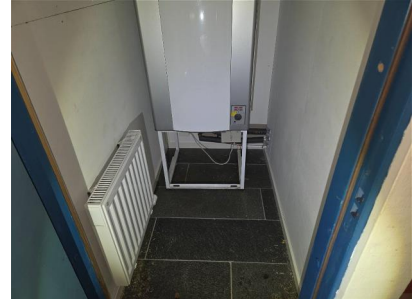
### Entréplan / Förråd

Varmvattenberedaren är olämpligt placerad, golvbrunn saknas.

När varmvattenberedaren finns i ett utrymme utan tätskikt/ golvbrunn ökar risken för fuktrelaterade skador i omkringliggande konstruktioner vid ett läckage.
