# Besiktningsprotokoll

Anticimex Försäkringsbesiktning i samarbete med Fastighetsbyrån

| Fastighetsadress:<br>Dykarvägen 3 | |

| Besiktningsdatum:<br>2025-12-22 | Protokollnummer:<br>69455659 |

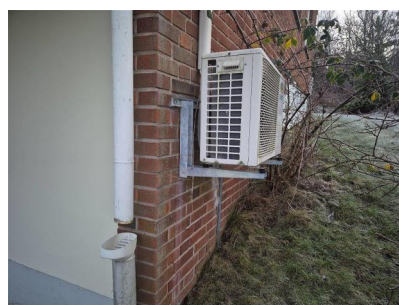
Kondensvatten från luftvärmepumpens utedel leds inte bort från husgrunden.

Detta medför ökad risk för att vatten tränger in i anslutande konstruktioner, vilket i sin tur kan leda till fuktrelaterade skador. Observera att besiktning av byggnadens värmesystem eller värmepumpen inte har ingått i uppdraget.

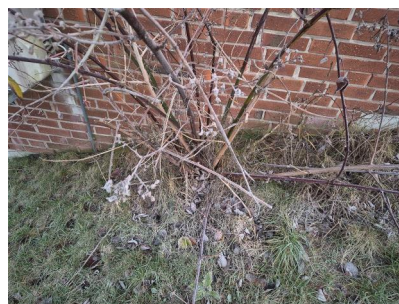
Växter finns i anslutning till grundmur.

När det finns rabatter och växter nära grundmuren finns risk att fukt stannar kvar i väggarna. Detta kan i sin tur orsaka invändiga fuktskador. Växternas rötter kan också skada grundmuren och sätta dräneringsledningen ur funktion.

Området närmast huset rekommenderas att vara fritt från växtlighet.

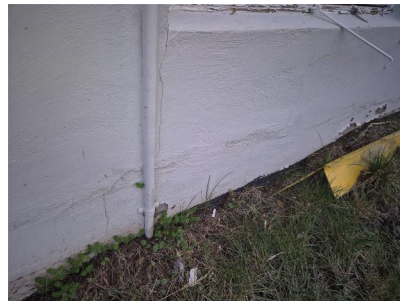
Putssläpp och sprickor finns på sockeln.

Plastmattan ovan dräneringen är synlig och har släppt från väggen.

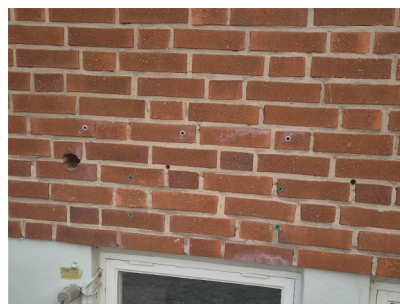
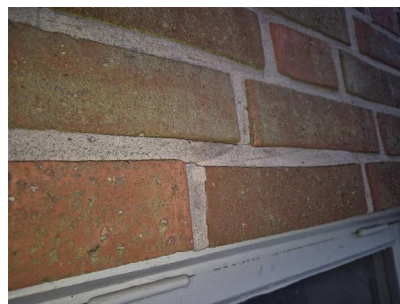
Sprickor och håligheter finns i tegelfasaden.

Detta kan leda till fukt- och frysskador i konstruktionen.

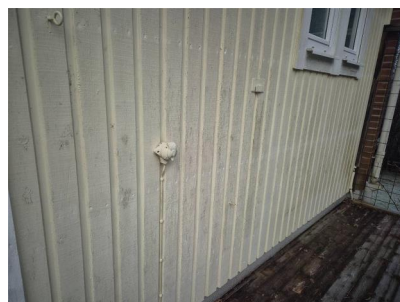
Fasadpanelen börjar bli i behov av målning/underhåll.

Fasadbeklädnad och träkonstruktioner där målningsbehov finns riskerar att få fukt- och rötskador på grund av sämre vattenavvisande förmåga. För att öka livslängden på fasadbeklädnaden rekommenderas målning och underhåll.

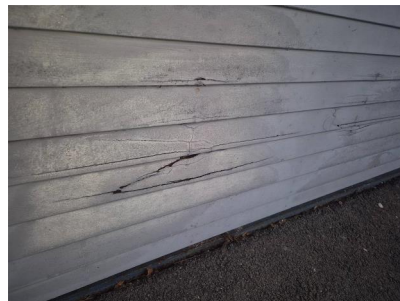
Skada finns på garageport.

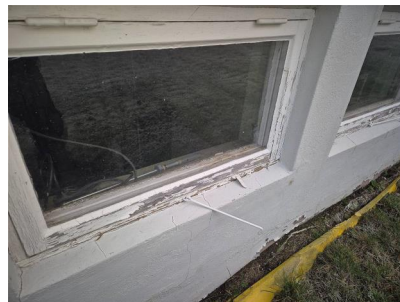
- Fönster är i behov av målning/underhåll.
- Sprucken glasruta.

Fönsterbågar och fönsterkarmar där målningsbehov finns riskerar att få fukt- och rötskador på grund av sämre vattenavvisande förmåga.

För att öka livslängden på fönster rekommenderas målning och underhåll.

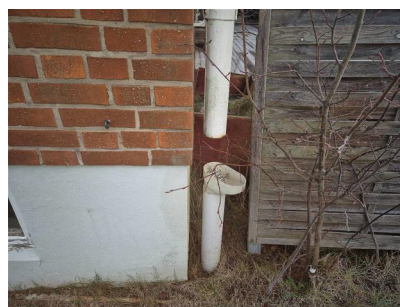
Stort avstånd mellan lövsilar och stuprör.

Risk finns att vatten rinner mot grunden.

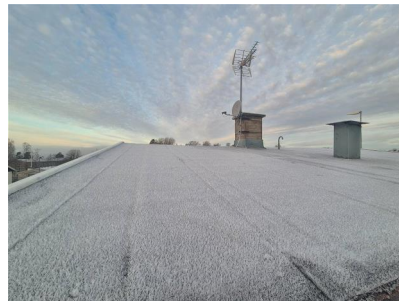
Taket är inte besiktningsbart på grund av frost och is.

Vi rekommenderar en kompletterande besiktning när taket är fritt från frost och is.

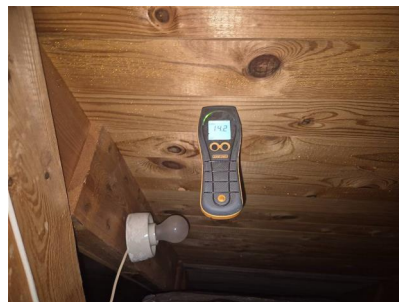
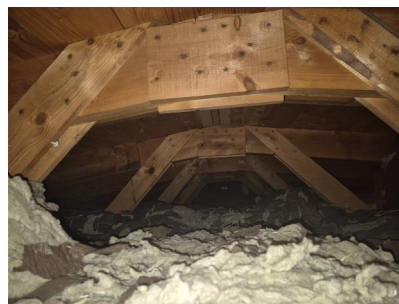
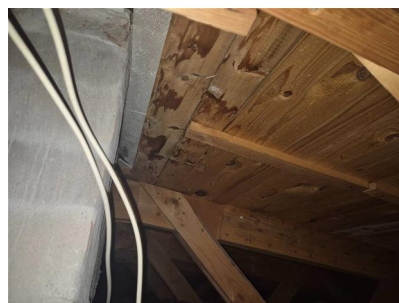
Vid kontroll av vinden uppmättes fuktvärden under kritisk fuktnivå för mikrobiell tillväxt och en normal lukt upplevdes. Fuktkvoten i underlagstak/takbjälkar uppmättes till 14 %. Risk för mikrobiell påväxt börjar vid 17%. Detta värde varierar beroende på årstid.

Vinden är endast besiktigad från lucka då landgång saknades.

Missfärgningar noteras runt murstocken.

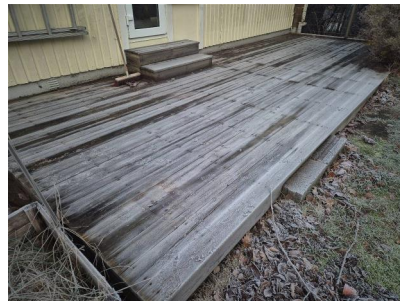
- Altanen är i behov av underhåll.
- Mindre rötskador noterades.

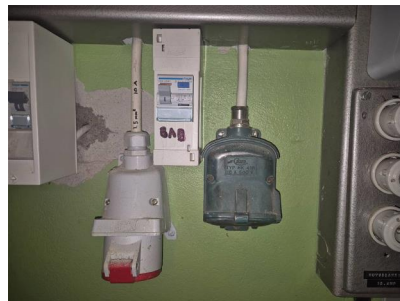
3-fasuttag i metall finns.

Denna typ av uttag tillverkas inte längre då de anses medföra en stor risk för personskada.

Kontakta en elektriker för kontroll och åtgärd.

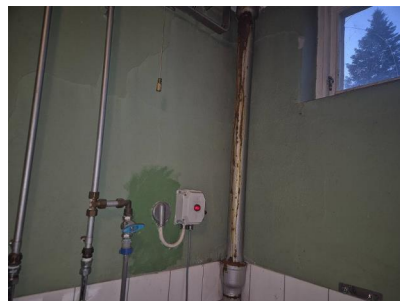
Golvbrunnar och avloppstammar av gjutjärn förekommer allmänt i källaren.

Dessa rostar kontinuerligt och kan med tiden orsaka fuktskador som möjlig följd. Vid kommande renoveringar bör dessa bytas ut. I tvättstugan noterades rost och rinnmärken på avloppsstam.

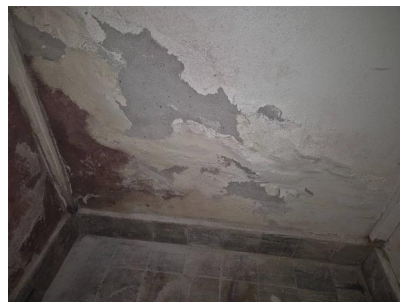
Puts och färgsläpp noterades allmänt i källaren.

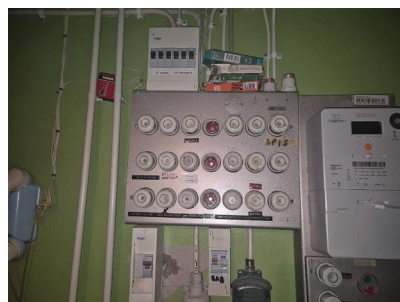
Säkringshuvar saknas i elcentralen.

Montera säkringshuvar i elcentralen.

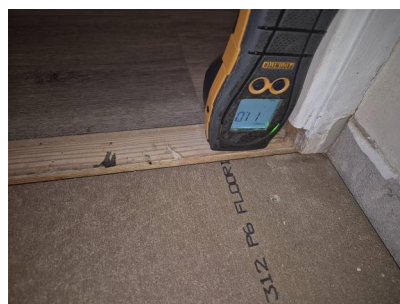
Vid kontroll av konstruktion uppmättes fuktvärden under kritisk nivå för mikrobiell tillväxt och normal lukt upplevdes.

Grundläggningen består av en betongplatta på mark utan underliggande isolering och med ett uppreglat isolerat golv dikt an betongen. Fuktkvoten uppmättes till 11%. Gränsvärdet går vid 17%.

Befintlig golvkonstruktion och eventuella väggsyllar riskerar att drabbas av fuktskador på grund av naturlig fuktpåverkan. Detta i sin tur kan leda till mikrobiella skador (angrepp av mikroorganismer) som kan resultera i att mikrobiell lukt sprids till boendemiljön. Om väggsyllarna är tryckimpregnerade kan även en kemisk lukt förekomma.

Denna typ av golv finns endast i sovrummet (som inte är färdigställt, konstruktionen är från 2025) och i hallen. Fuktkvoten uppmättes i regel mellan hall och sovrum. Normal lukt kändes i springor.

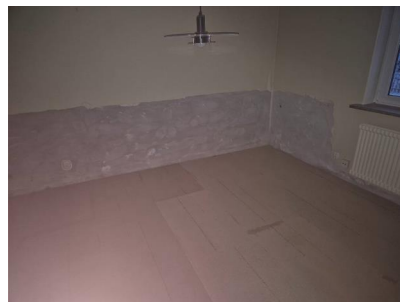
Ytskikt är inte färdigställt.

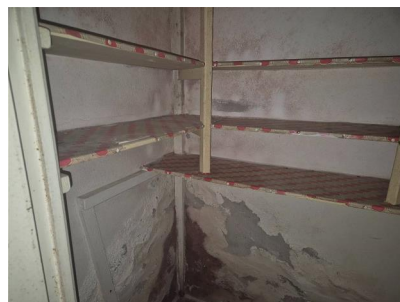
Hyllor av organiskt material ligger dikt an källargrundmuren.  
Förhöjda fuktvärden uppmättes i hyllorna.

Detta kan med tiden orsaka mikrobiell lukt.

Jag rekommenderar att detta avlägsnas.

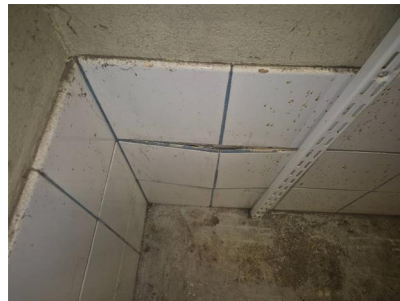
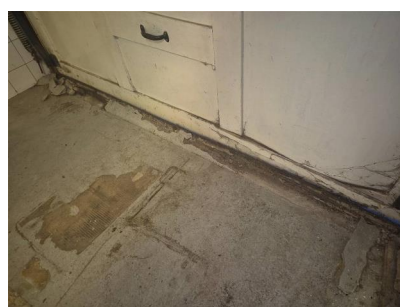
- Lösa kakelplattor noterades på väggar.
- Mindre sprickor finns i betonggolvet.
- Betongklack mot garageport har lossnat.
- Garageporten är skadad i nederkant.

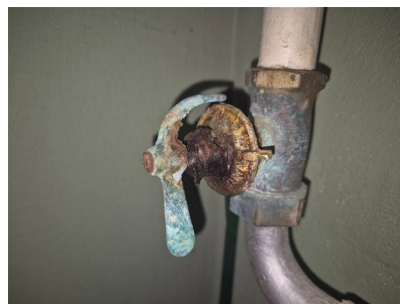
Mindre läckage från radiatorventil.

Kontakta rörmokare för byte av ventil. Se samtidigt över resterande ventiler.

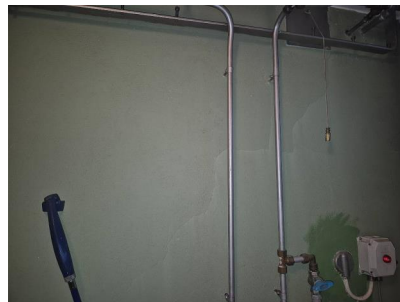
Sprickor finns i vägg.

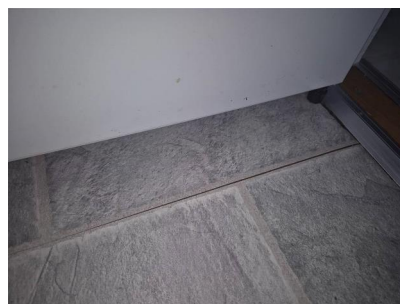
Golvet har svällt framför kyl/frys.

Torrt vid besiktningstillfället.

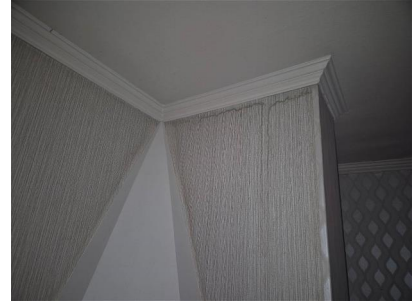
Missfärgningar finns runt skorstenen.

Torra vid besiktningstillfället.

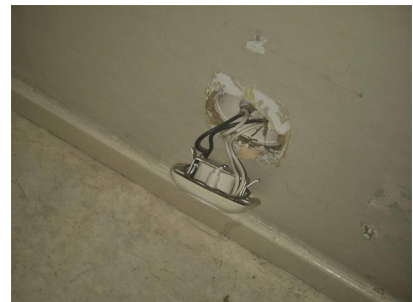
Lös elkontakt.

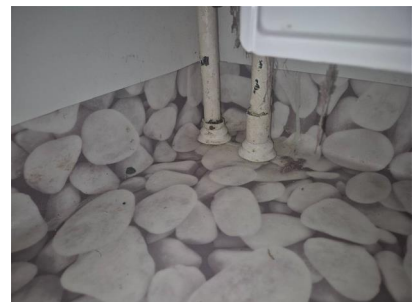
Rör genomföring finns i golv.

Rör genomföringar i golvet medför en ökad risk för att vatten tränger ner i omkringliggande konstruktioner och orsakar fuktskador.
