# Besiktningsprotokoll

Anticimex Försäkringsbesiktning i samarbete med Fastighetsbyrån

| Fastighetsadress:<br>Ubbhult Kråkered 2 | |

| Besiktningsdatum:<br>2025-12-12 | Protokollnummer:<br>69438111 |

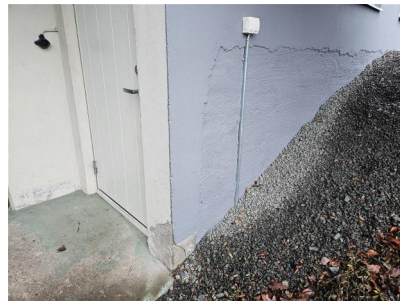
Det mindre mindre/lokala skador i sockelns puts till höger om källardörren, vilket inte bedöms kunna leda till följdskador.

Vidare noterades att entrétrappan har omfattande färgsläpp.

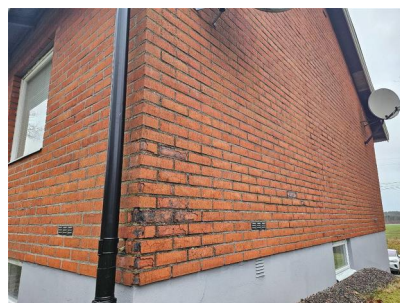
Vid södra gavelsidan noterades frostsador i tegelfasaden. Detta är ett tecken på att det förekommer fuktuppsug i fasaden, varpå man bör överväga att byta de skadade stenarna och se över möjligheten att impregnera fasaden för att skapa en bättre vattenavvisande yta.

Kontakta en murare för att kontrollera fasaden för bedömning av lämplig åtgärd och skadornas omfattning.

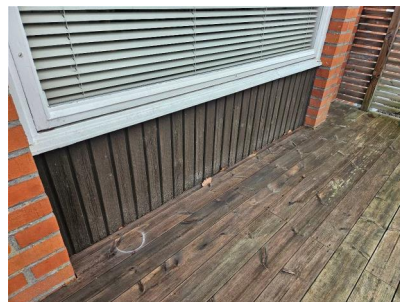
Träpanelen som angränsar till altanen har torrsprickor och är i behov av målning och underhåll.

Vidare noterades att man bör överväga att ta bort innersta trallbrädan som angränsar mot panelen för att trallen lättare ska kunna dränera bort vatten från fasadpanelen.

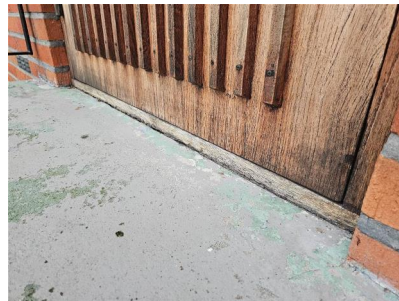
Entrédörren har inte tröskelbleck samt att tröskeln i sig är aningen sämre skick då det finns ytliga rötskador.

Detta medför en ökad risk för fortsatta fuktskador på tröskeln och kringliggande konstruktioner.

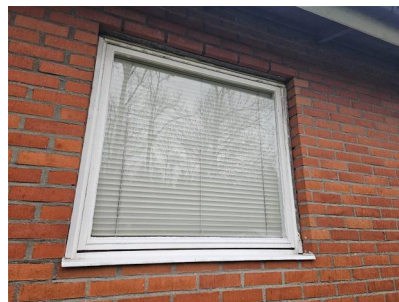
Enstaka fönster och smyglister är behov av målning/underhåll då det förekommer färgsläpp.

Fönster och karmar där målningsbehov finns riskerar att få fukt- och rötskador på grund av sämre vattenavvisande förmåga.

För att öka livslängden på fönster rekommenderas målning och underhåll.

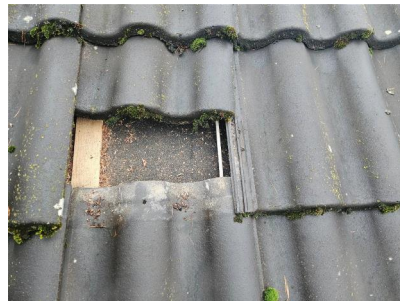
- Yttre pannrader är inte förankrade var vid nedersta pannraden ligger direkt mot underlagspappen utan fotplåtar.
- Ströläkten är av tunnare dimension än vad som rekommenderas.
- Takpannor har på växt av alger och mossor.

Även om bristerna på egen hand inte bedöms kunna leda till akuta läckage eller skador kan det dock på skikt innebära att takets livslängd och funktion försämras, var på det på sikt kan uppstå fuktskador på läkt och underlagstak.

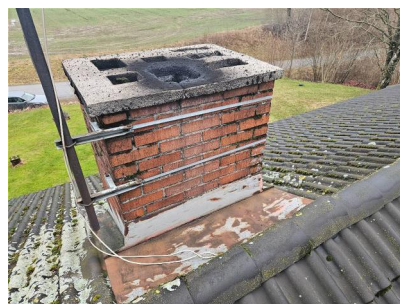
Vidare noterades att skorstenens plåtarbete är äldre och rostangripet samt att skorstenens murverk har mindre sprickor och påväxt av mossor. Från vinden noterades även lokala fuktfläckar på underlagstaket intill murstocken och takgenomföringen för de tidigare expansionskärlet. Vid fuktmätning i de noterade fläckarna uppgav förhöjda fuktvärden vilket talar för att genomföringarna inte är helt täta.

Kontakta en takläggare eller plåtslagare för att kontrollera takgenomföringarna för bedömning av lämplig åtgärd.

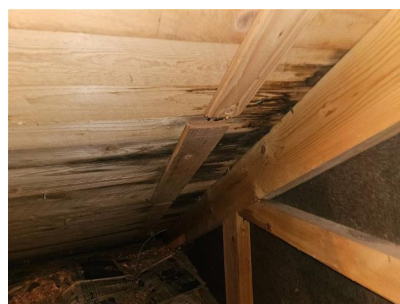
Vid södra delen av vinden noterades lokala fuktfläckar som angränsar till gavelsidan.

Enligt fastighetsägaren är fläckarna äldre och orsakades vid tiden innan yttertakets renoverades. Vid fuktmätning uppgavs inga förhöjda fuktvärden.

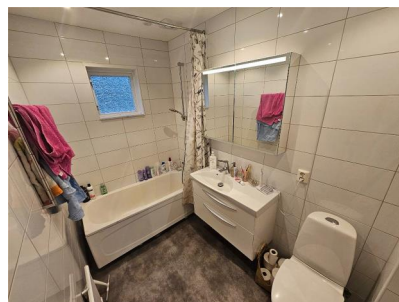
Utrymmet fönster är placerat i duschzonen, det finns rörgenomföringar i golvet, det finns en lokal lågpunkt i golvfallet intill handfatsavloppet. Vid fuktindikering noterades inga avvikelser.

Fönstrets placeringen och utförande, samt rörgenomföringarna i golvet kan innebära en ökad risk för att utrymmet tät-/ytskikt inte håller tätt, vilket kan leda till fuktrelaterade skador i kringliggande konstruktioner. Även om golvfallets lågpunkt inte är i linje med då gällande branchregler bedöms inte kunna leda till skador.

För att minska risken för skador bör man se över möjligheten att skydda fönstret från vattenbegjutning samt undvika att vattenbegjuta golvet intill rörgenomföringarna.

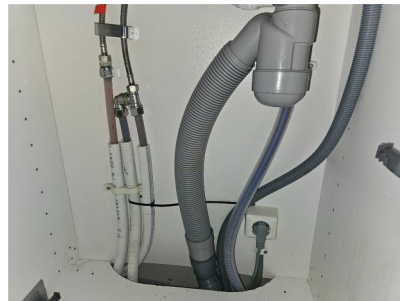
Det finns inget fuktskydd i diskbänkskåpet. Vidare noterades att diskmaskinens tömningsslang bör förankras.

Utan fuktskydd är det svårt att upptäcka läckage från rörledningar. Vatten kan då tränga in i omkringliggande konstruktioner och orsaka fuktskador.

För att upptäcka eventuella läckage, installera ett fuktskydd.

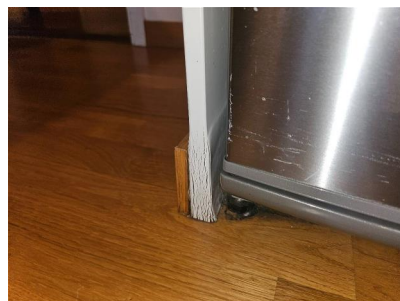
Täckskivan till kylskåpet är lätt fuktskadad i underkant vilket bedöms ha skett till följd av ett tidigare kondensläckage från kylskåpet. Vid fuktmätning uppgavs inga förhöjda värden.

Detta bedöms endast ha lett till kosmetiska skador i det berörda området.

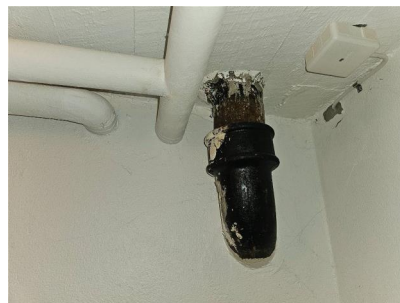
Delar av husets avloppssystem består av äldre gjutjärnsdelar och rostangripna golvbrunnar.

Detta medför en ökad risk för stopp och eventuella läckage vilket i sig kan leda till fuktrelaterade skador.

Förslagsvis relinas eller byts äldre delar och brunnar ut i samband med framtida renovering.

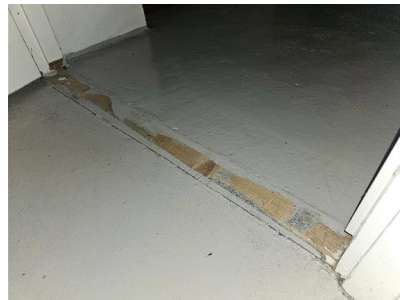
I källaren förekommer det ingjutna spikreglar under trösklarna. Vid stickprovsmässig regel där tröskel saknades uppgavs inga förhöjda fuktvärden eller avvikande lukter.

För att undvika eventuella framtida luktproblem bör man överväga att ta bort de ingjutna reglarna.

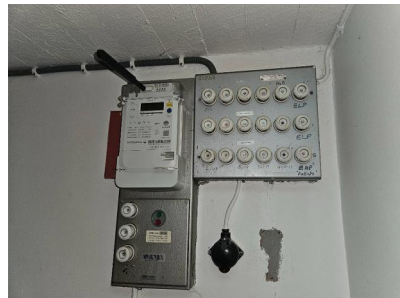
Elcentralen har ingen jordfelsbrytare samt att gruppförteckningen inte är helt komplett.

Det finns inget krav att hus byggda före år 2000 ska ha jordfelsbrytare. Jordfelsbrytaren minskar dock risken för personskador och brand orsakade av elanläggningen.

Kontakta en elektriker för kontroll och åtgärd.
