**Fastighetsuppgifter**

Fastighetsbeteckning  
Varnums-Gunntorp 3:33  
Adress  
Drabantvägen 10  
52399 Hökerum

| Uppdragsnummer | O30273 |
| Besiktningsdatum | 2025-12-22 |

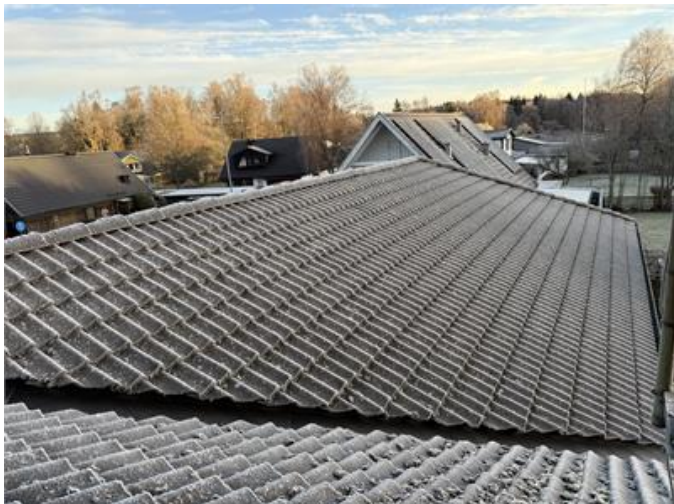
| Besiktningsresultat | | | | | |
|---|---|---|---|---|---|
| Yttertak: | | | | X | Takpannor är var vid besiktningsstillfället fastfrusna i varandra vilket medför att konstruktioner under takpannor ej kontrollerats. Yttertaget är äldre, har uppnått/passerat tekniskt väntad livslängd, se kommentar/riskanalys. Yttertaget är besikttat från stege uppställd vid glidskydd invid takfot, taksteg samt mark. |

Då taktäckningen är av äldre standard har det ett minskat motstånd mot vatteninträngning. Detta i sin tur kan leda till fuktskador på takkonstruktionen vilket kan påverka byggnaden och dess inomhusklimat negativt. Vid besiktningstillfället noterades mosspåväxt på takpannor. *Yttertaget är ej besiktigt i sin helhet då takpannor var fastfrusna i varandra samt frost.*

Översiktsbild yttertak

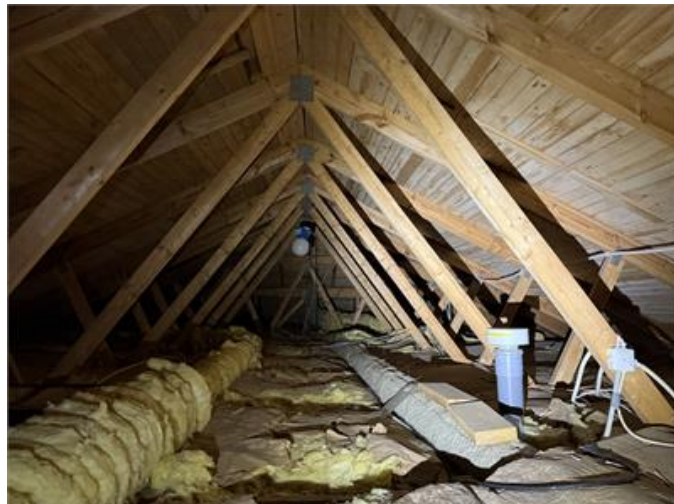
| Besiktningsresultat | | | | | |
|---|---|---|---|---|---|
| Vind: | | | | X | Vindsutrymmet är besikttat i begränsad omfattning från luckan då landgång saknas. Mikrobiell påväxt noterades på underlagstaket, se kommentar/riskanalys. |

Inne på vindsutrymmet noterades mikrobiell påväxt på underlagstaket. Detta är vanligt förekommande i äldre hus och kan antyda att vindsutrymmet tillförs fukt inifrån bostaden och kondenserar mot det kalla yttertaget, eller att uteluften är så fuktig så att mikroorganismer kan tillväxa. Det rekommenderas att mikrobiell påväxt en hålls under uppsikt och om detta ökar i omfattning eller annan förändring sker bör kontakt tas med fackman för åtgärdsförslag.

Översiktsbild vind

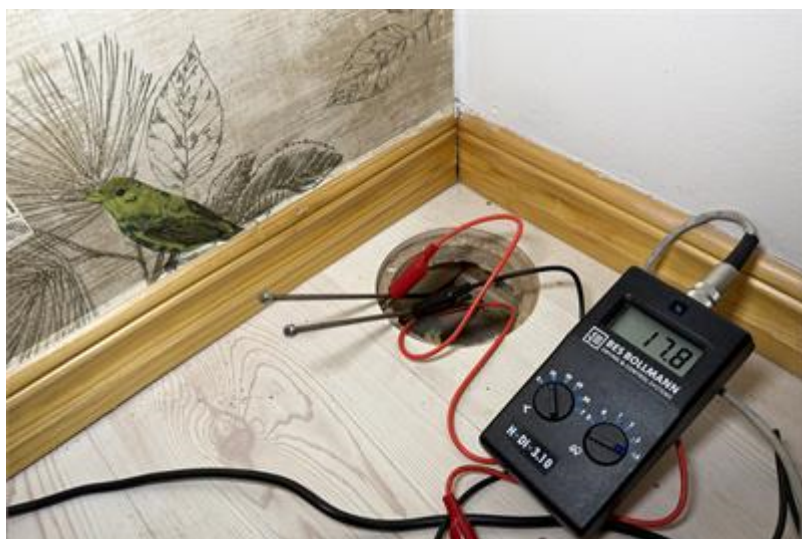
Provhål togs upp i uppreglad golvkonstruktion i "TV-Rum". Fuktkvoten uppmättes till ca 18% fuktkvot i underliggande träregelverk.

Provhål togs även upp i påreglad vägg i "Matkällare". Fuktkvoten uppmättes till över 28% fuktkvot i bakomvarande träregel, i provhålet noterades en avvikande lukt.

För att utreda orsaken och omfattningen av uppmätta fuktkvotsvärden samt avvikande lukt rekommenderas det att en fördjupad undersökning utförs. Gäller hela källarplan.

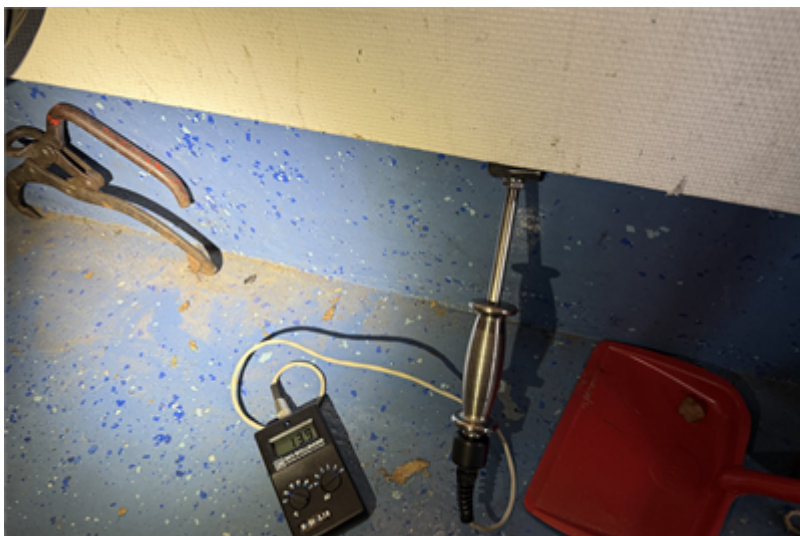
Kritiskt gränsvärde för \*mikrobiell tillväxt i trä är ca 17% fuktkvot. Mättnadsgraden i trä ligger på ca 28% fuktkvot. (\*=Samlingsnamn på flertalet mikroorganismer så som bakterier, mögel och likvärdigt)  
Någon riktad håltagning har ej utförts i garage. Fuktkvotsmätning i syllregel har stickprovsmässigt utförts underifrån då den var blottlagd. Fuktkvoten i syllregel uppmättes till ca 14-15% fuktkvot. Rötskyddsbehandlat virke noterades i konstruktionen.

Vid stickprovskontroll av konstruktion uppmättes fuktkvoten till ca 14-15% vilket ligger under kritiskt gränsvärde för mikrobiell tillväxt. Det noterades ingen avvikande lukt. Notera att stickprovsmässig undersökning är utförd. För att säkert fastställa konstruktionens fullständiga kondition och fuktstatus måste en mer omfattande undersökning utföras.
